# Eierleilighet i Myrkdalen

Tilstandsrapport

Befaringsdato: 28.09.2024    Rapportdato: 04.10.2024    Oppdragsnr.: 15943-2184    Referansenummer: NE1714

Autorisert foretak: Takst Vestland AS    Sertifisert Takstingeniør: Knut-Anders Aase    Vår ref:

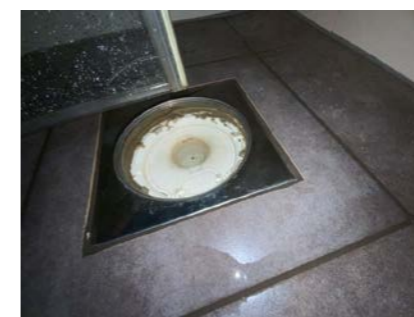
- Det er påvist at høydeforskjell fra topp slukrist til gulv/synlig topp membran ved dørterskel er mindre enn 25 mm.
- Det er påvist avvik i fallforhold til sluk i forhold til krav i forskrift på byggetidspunktet.

Tilstandsgrad 2 er valgt, da mer enn halvparten av forventet brukstid er oppbrukt for membranen.

Det er ikke behov for tiltak. Badet fungerer med dette avviket.

Kostnadsestimat: Ingen umiddelbar kostnad

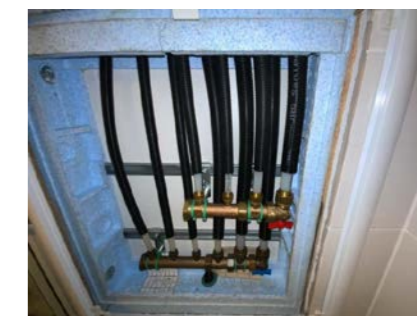
Vannledninger av rør-i-rør-utførelse.

Det ble ikke registrert lekkasje i rørfordelerskap. Rørfordelerskapet bør kontrolleres regelmessig.

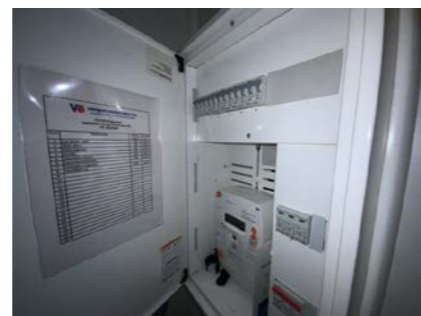
Det anbefales at el. anlegget kontrolleres av autorisert elektriker. Nåværende eier har ikke eid leiligheten fra den var ny. Hva som er utført på el-anlegget av tidligere eiere er ikke kjent. Kostnader med kontroll anslås til ca kr 10 000,-. Kostnader ved retting av eventuelle feil som avdekkes er ikke vurdert.
