Eierleilighet i Myrkdalen

Tilstandsrapport

Befaringsdato: 28.09.2024 Rapportdato: 04.10.2024 Oppdragsnr.: 15943-2184 Referansenummer: NE1714

Autorisert foretak: Takst Vestland AS Sertifisert Takstingeniør: Knut-Anders Aase Vår ref:

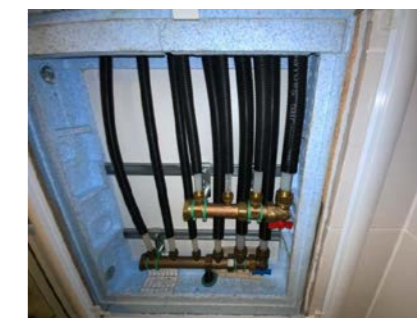
Vannledninger av rør-i-rør-utførelse.

Det ble ikke registrert lekkasje i rørfordelerskap. Rørfordelerskapet bør kontrolleres regelmessig.
