Stertebakke 5A, 3612 KONGSBERG

**Meget pen og praktisk bolig med
en solrik beliggenhet
Garasje plass**

Tilstandsrapport

BOLIGBYGG MED FLERE BOENHETER

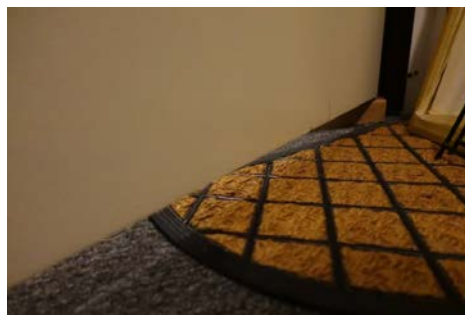
- Det er påvist avvik som tilsier at det bør foretas tiltak på enkelte dører.

Dører har enkelte skader/bruksmerker.

- Enkelte dører må justeres.
- Tiltak:

Dørene fungerer med bruksmerker/skader da dette kun er kosmetisk, tiltak en kan gjøre er å pusse ned rundt skader, sparkle og male.

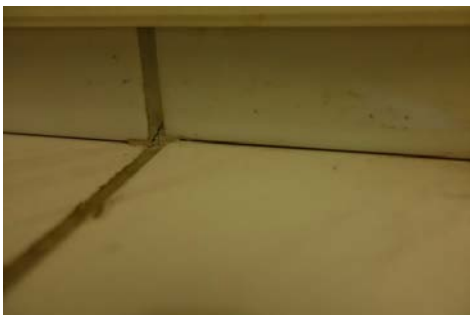
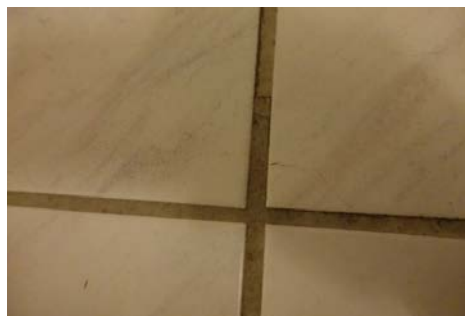
! TG 2 Sluk, membran og tettesjikt

- Mer enn halvparten av forventet brukstid er passert på membranløsningen.
- Mer enn halvparten av forventet brukstid er passert på slukløsningen.
- Det er avvik:
- Det kan ikke konstateres synlig bruk av membran/tettesjikt på våtrommet.

Det registreres rust på skruer i sluk samt noe rust på slukrist.

Skruer med rust bør skiftes.

Slukrist med røst bør skiftes.
