Agmund Bolts vei 23, 0664 OSLO

**Lys 3-roms toppleilighet - Solrik  
og usjenert balkong på 8 m<sup>2</sup> - Peis  
- Separat kjøkken - 3 boder -  
Sentral beliggenhet**

# Tilstandsrapport

## 3-ROMS LEILIGHET MED BALKONG

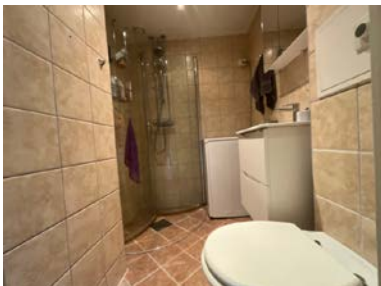
### 4. ETASJE > BAD

Det er registrert riss/sprekker i flisfuger, samt bom (hulrom) under gulvfliser.

- Det er avvik:
- Mer enn halvparten av forventet brukstid er passert på slukløsningen.
- Mer enn halvparten av forventet brukstid er passert på membranløsningen.

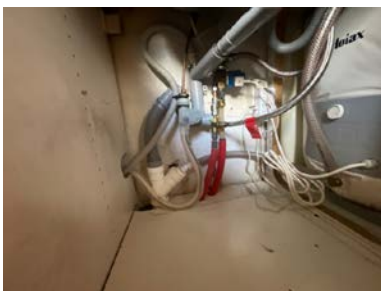
## 4. ETASJE > KJØKKEN

Det bemerkes at det er registrert enkelte svelleskader på fronter og benkeplaten, samt sprekk i silikonfugen i overgang vegg og benk.  
Ellers normal slitasje på kjøkkeninnredning og benkeplaten.

Kjøkken og innredning fungerer med dagens bruk.  
Oppgradering vil være naturlig ved evt. oppussing.

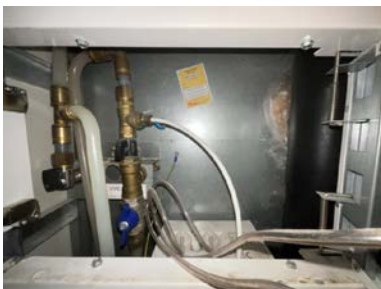
- Det er avvik:
- Det mangler tettemuffer i enden av varerør på rør-i-rør-systemet på kjøkkensiden på et av varerørene.

- Tiltak:
- Det må monteres tettemuffer i enden av varerøret på kjøkkensiden, i rom uten sluk.
