Søster Esters vei 6B, 1930 AURSKOG

**Gjennomgående, tiltalende 2-roms
selveier - Trappefri adkomst -
Garasje m/lader - Solrike
uteplasser - Landlig og rolig.**

Befaringsdato: 16.10.2024 Rapportdato: 22.10.2024 Oppdragsnr.: 11763-24070 Referansenummer: XU6932

Autorisert foretak: KA Bygg og Takst AS

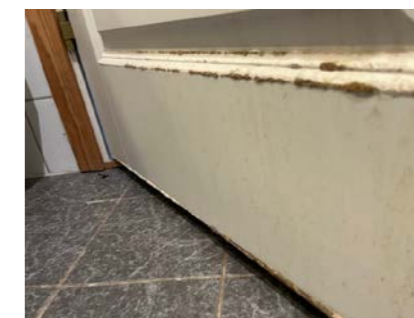
3-speil formpresset dør. Stor slitasje og svelleskade i dør.

- Enkelte av innvendige dører har betydelige skader

Skade i dør

Svelleskade i dør

Følgende punkter et i tilstandsrapporten merket med tilstandsgrad 3 – store eller alvorlige avvik: - Innvendig > Innvendige dør, bad - 3-speil formpresset dør. Stor slitasje og svelleskade i dør. Vurdering av avvik: Enkelte av innvendige dører har betydelige skader. Konsekvens/tiltak: Det er påregnelig med utskiftning av flere innvendige dører. Dør til bad må skiftes.

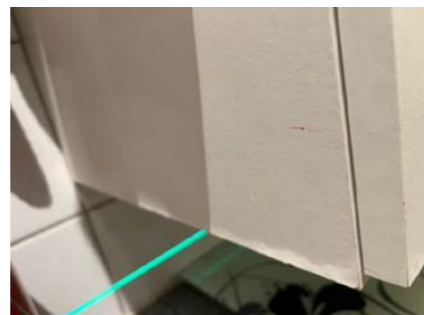
- Det er påvist skader på innredning.

Noe svelleskader i innredning.

Svelleskade i innredning.

- Lokal utbedring må utføres.

Kostnadsestimat: Under 10 000
