Sveavegen 15, 2053 JESSHEIM

**Sentralt og attraktivt beliggende  
på Jessheim - lave fellesutg.- lys  
og pen 2-roms selveier m/garasje  
- solrik balkong!**

Tilstandsrapport .....35

Befaringsdato: 10.02.2026

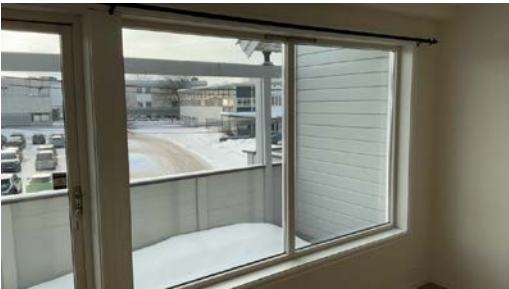
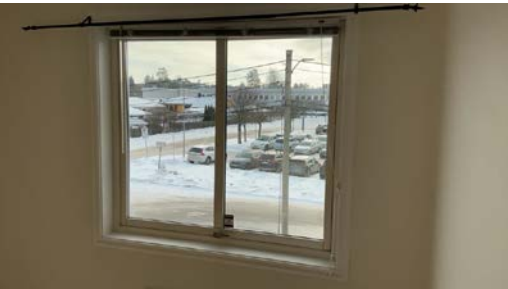
Vinduer som er eldre enn ca. 1995 gis normalt TG2 på grunn av alder, uavhengig av om det er registrert konkrete skader. Eldre vinduer har generelt lavere isoleringsevne og kortere restlevetid sammenlignet med nyere vinduer, men kan fortsatt fungere tilfredsstillende etter dagens bruk.

Utskiftning/fornyng av eldre vinduer bør etter hvert påregnes som følge av alder/slitasje.

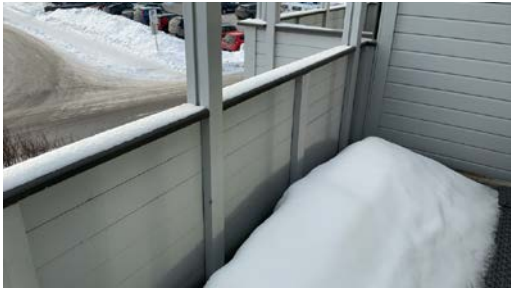
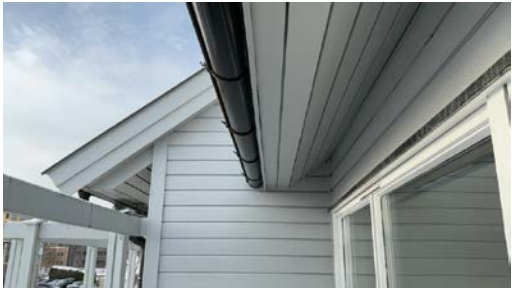
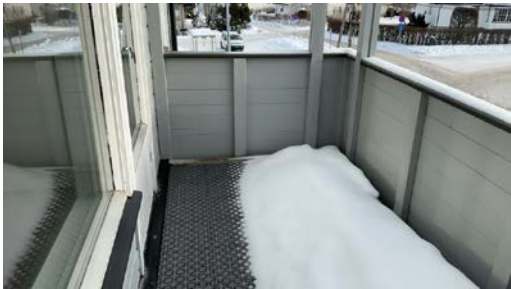
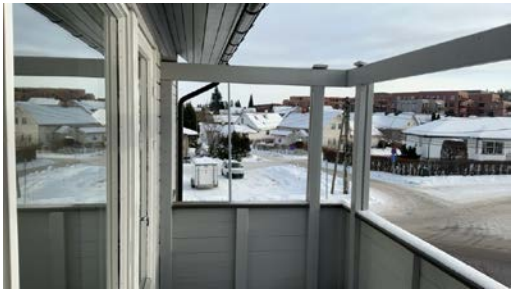
**Balkonger, terrasser og rom under balkonger**

Balkong med utgang fra stue. Konstruksjoner, overflater, rekkverk og håndlist i treverk. Plastfliser på gulv.  
Balkonger som står under åpen himmel vil alltid ha vedlikeholdsbehov, dette må påregnes.

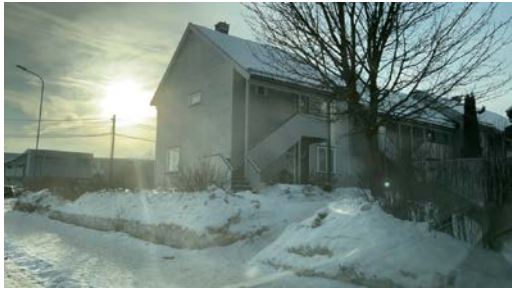
**Utvendige trapper**

Trapp til terreng med konstruksjoner i treverk.  
Trapper som står under åpen himmel vil alltid ha vedlikeholdsbehov, dette må påregnes.  
Begrenset inspisert på grunn av snø.

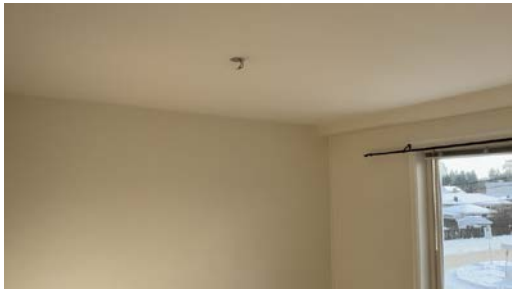
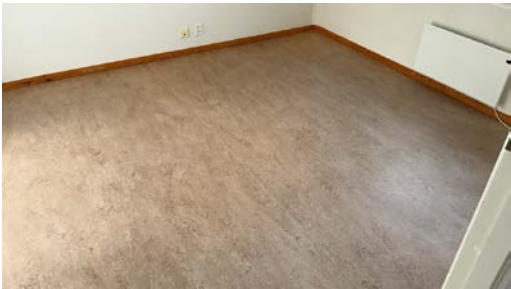
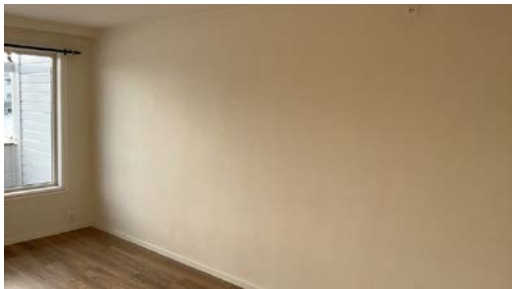
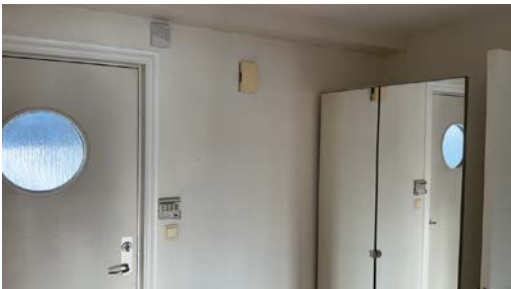
**Overflater**

Vegg: Malte glatte flater.  
Himling: Malte glatte flater.  
Gulv: Laminat. Belegg. Teppe.  
Det kan være enkelte skader/slitasjer som betraktes som mindre overflateskader. Slike skader blir ikke spesifisert, vurdert eller bemerket.

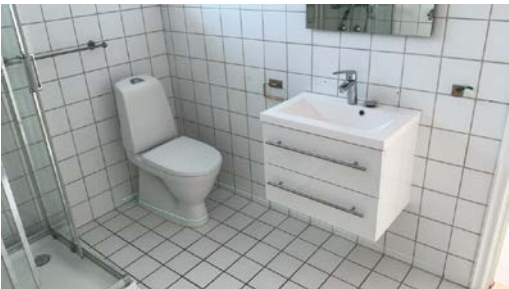
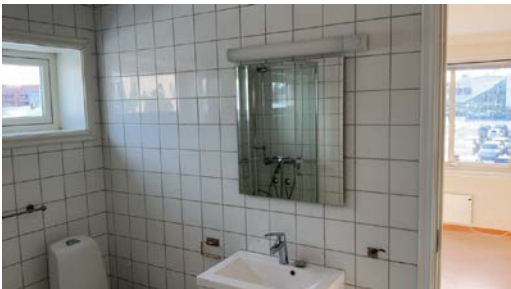
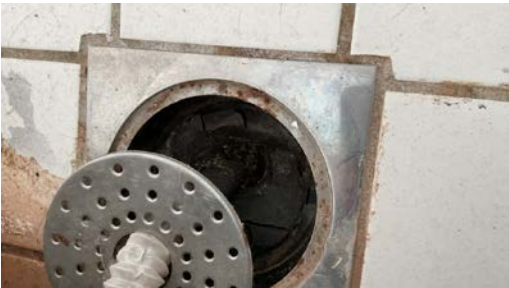
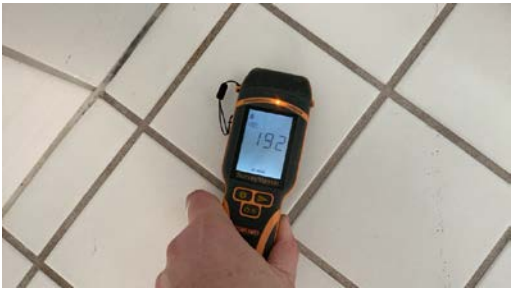
### ETASJE > BAD

Vurdering er basert på anbefalt brukstid/levetid og at våtrom av eldre årganger normalt ikke er bygget for dagens bruk. Tilstandsgrad 3 gis med bakgrunn i at mer enn halvparten av forventet brukstid for våtrommet er oppnådd. Det er nå ingen symptomer på funksjonssvekkelse, men dette må påregnes ut fra alder, påkjenning og bruk. Ved fortsatt bruk anbefales tett kabinett for å hindre påkjenninger i form av vann/fukt direkte på konstruksjonene. Vær oppmerksom på at dette er en risikokonstruksjon med høy skadefrekvens og store konsekvenser.

Det er ikke behov for utbedringstiltak siden våtrommet fungerer i dag, men ut ifra alder kan skader oppstå på eldre våtrom.

Kostnadsestimat: 200 000 - 500 000

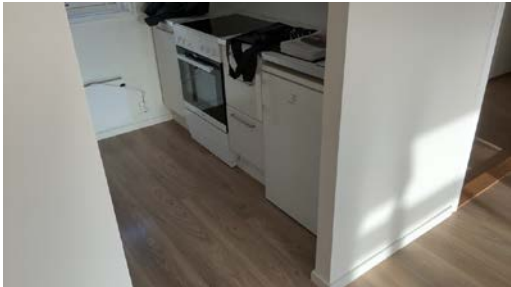
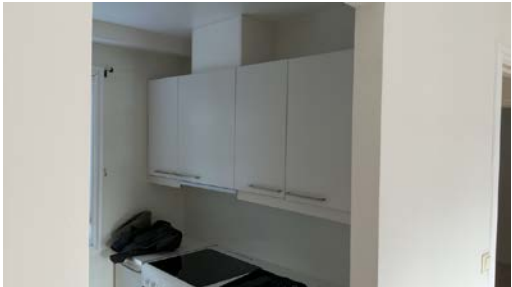
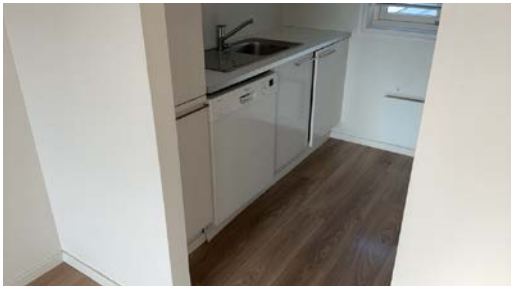
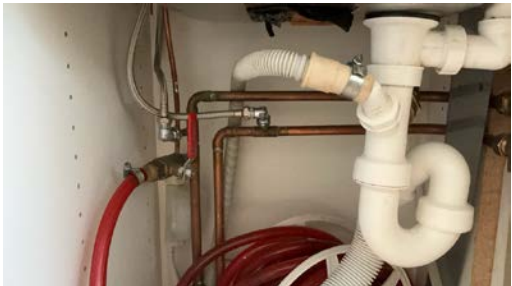
### ETASJE > KJØKKEN

Kjøkkeninnredning med glatte fronter. Benkeplater i laminat. Oppvaskkum i rustfritt stål der deler av plate er beslått. Ett-greps blandebatteri. Avsatt plass til komfyr, oppvaskmaskin og kjøl/frys. Brannslange i kjøkkenskap.

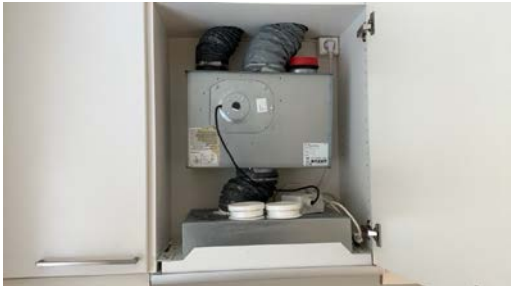
### TG 1 Avtrekk

Kjøkkenventilator med avtrekk ut montert over kokesone.

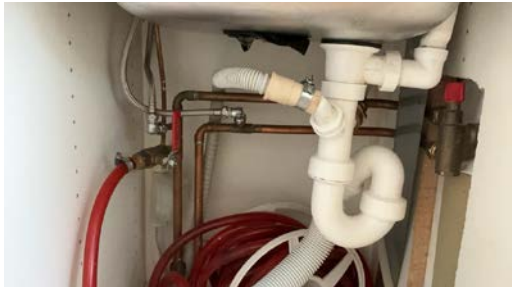
### TG 2 Vannledninger

- Vurdering av avvik:**
- Vurdering er basert på alder. Tilstandsgrad 2 gis med bakgrunn i at mer enn halvparten av forventet brukstid for skjulte røranlegg er passert. Det er nå ingen symptomer på funksjonssvekkelse, men vær oppmerksom på at dette er en risikokonstruksjon.
- Konsekvens/tiltak**
- Overvåk tilstanden jevnlig. For å få tilstandsgrad 0 eller 1 må røranlegget skiftes ut, men tidspunktet for når dette er nødvendig er vanskelig å si noe om. Ved renovering, påse at røranlegget dokumenteres av fagperson.

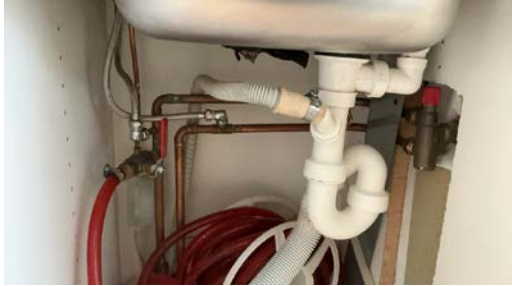
### TG 2 Avløpsrør

Synlige avløpsrør i: Plast.  
Anlegget er ikke teknisk vurdert. Jeg er ikke VVS fagmann, kontakt rørlegger for evt. nærmere kontroll av anlegget. Bunnledningene og utvendige ledninger er nedgravd og ikke tilgjengelig for inspeksjon.

- Vurdering av avvik:**
- Vurdering er basert på alder. Tilstandsgrad 2 gis med bakgrunn i at mer enn halvparten av forventet brukstid for skjulte røranlegg er passert. Det er nå ingen symptomer på funksjonssvekkelse, men vær oppmerksom på at dette er en risikokonstruksjon.
- Konsekvens/tiltak**
- Overvåk tilstanden jevnlig. For å få tilstandsgrad 0 eller 1 må røranlegget skiftes ut, men tidspunktet for når dette er nødvendig er vanskelig å si noe om. Ved renovering, påse at røranlegget dokumenteres av fagperson.

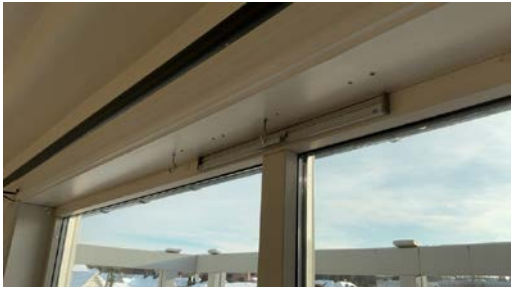
### TG 2 Ventilasjon

Ventilasjonen består av naturlig ventilasjon. Frisk tilluft blir tilført gjennom ventil i yttervegg, ventiler i vindu eller gjennom aktiv lufting med vinduer. Brukt luft trekkes ut uten bruk av vifter.

- Vurdering av avvik:**
- Det er avvik:
- Ventilasjonen i boligen tilfredsstillter ikke dagens krav til klima og miljø. Boligen fungerer med dette avviket, men det bør vurderes energibesparende tiltak.
- Konsekvens/tiltak**
- Tiltak:
- Ventileringen er ikke i henhold til dagens krav. Tiltak må vurderes ut fra bruk/behov.

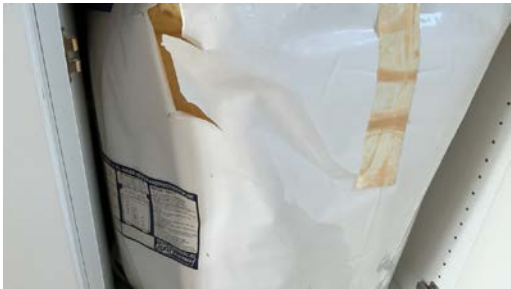
### TG 2 Varmtvannstank

Varmtvannsbereder på ca. 120 liter. Bereder er plassert i kjøkkenbenk.

Ingen tiltak nødvendig umiddelbart, men ut fra forventet brukstid kan det bli behov for reparasjoner/ utskiftinger.

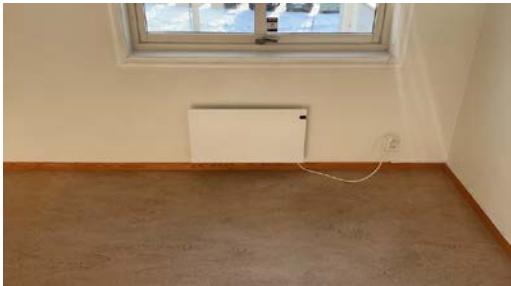
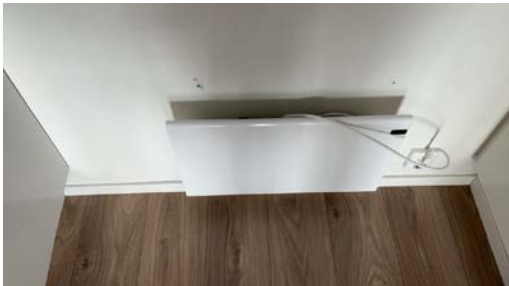
### TG 1 Andre installasjoner

Panelovner.

Ikke funksjonstestet.
