Harald Posts vei 39D, 1930 AURSKOG

**Pent rekkehus over 2 plan, med carport, peisovn, solrik balkong og praktisk planløsning. Svært sentralt og barnevennlig!**

Befaringsdato: 13.03.2026

Rapportdato: 16.03.2026

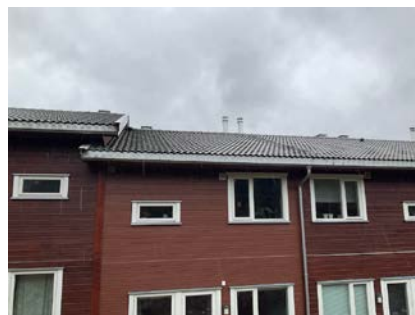
Snøfangere bør monteres der hvor dette mangler for å redusere risikoen for snøras, som kan medføre fare for personskade eller skade på eiendom.

Manglende snøfangere innebærer økt risiko for at snø og is kan rase ned fra taket og forårsake skader.

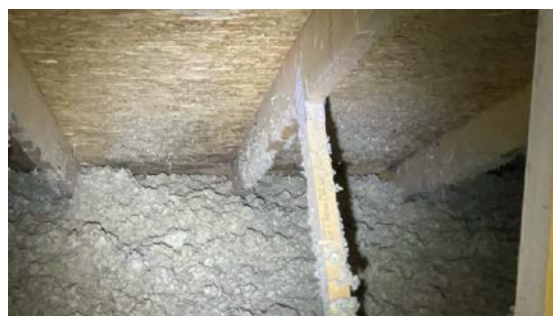
Luftingen bør forbedres for å hindre videre misfarging og redusere risikoen for skader og muggdannelse over tid.

Mangelfull lufting kan føre til redusert levetid på undertaket og økt fare for skader.

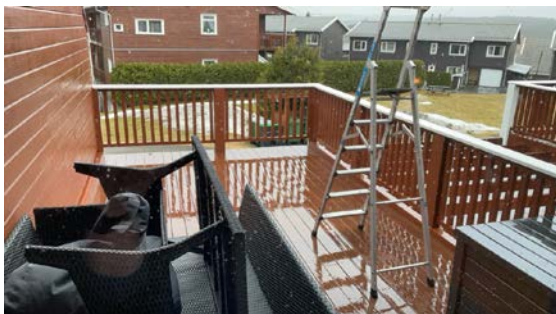
Veranda i trekonstruksjon fundamentert med trestolper.  
Gulv i trekonstruksjon med profilerte takplater under/over carport.  
Spaltegulv av tre og rekkverk i trekonstruksjon.

Verandaen er delvis takoverbygd.

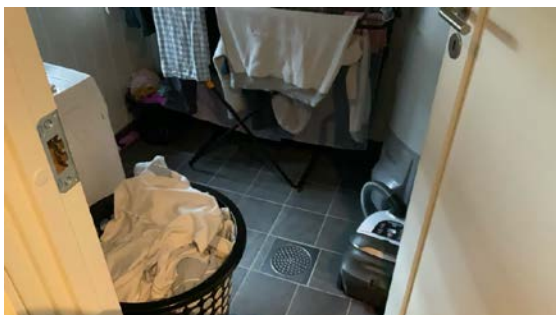
### 1. ETASJE > VASKEROM

Avvik: Det er rundt sluk påvist en ikke-fagmessig utførelse av membran/tettesjikt/klemring. Det ser ut til at membranen er smurt over klemringen. Det mangler membran/slukmansjett under klemringen.

Det bør etableres korrekt overgang mellom membran og sluk, inkludert bruk av slukmansjett under klemringen, for å sikre tett utførelse.

Konsekvensen av dagens løsning er økt risiko for vannlekkasjer til underliggende konstruksjoner, som kan føre til fuktskader og redusert levetid på våtrommet.

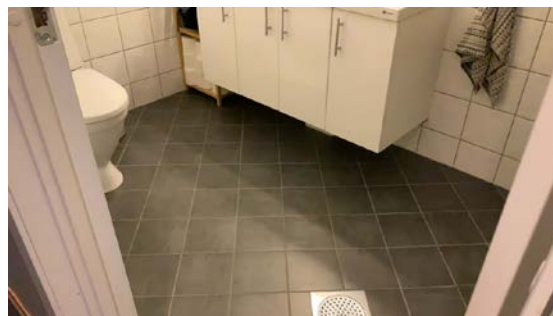
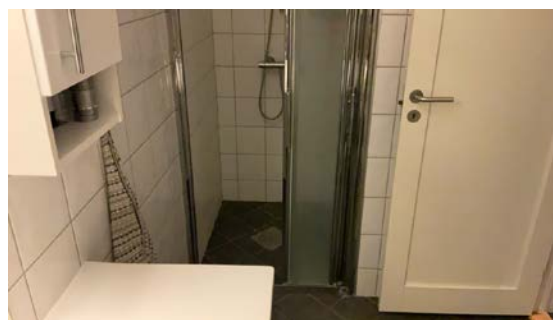
Aktuell byggeforskrift er tekniske forskrifter i perioden 1997-2010.  
Dokumentasjon: ingen dokumentasjon.  
Baderommet har standard fra byggeåret.

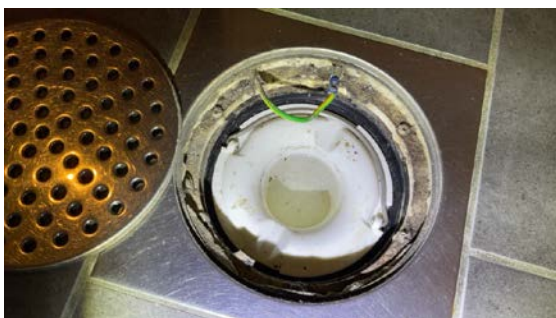
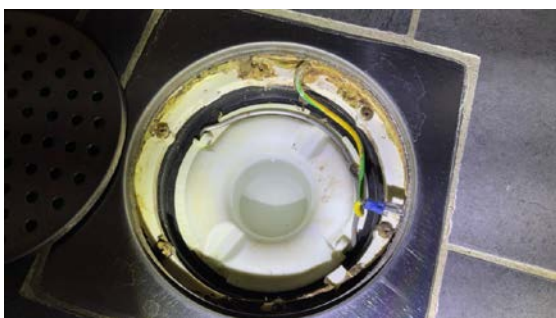
- Usikker løsning rundt klemring gir økt risiko for at vann kan trenge ned mellom membranen og sluket. Dette kan føre til lekkasje og fuktskader i underliggende konstruksjoner over tid.

Konsekvensen av dagens løsning er økt risiko for vannlekkasjer til underliggende konstruksjoner, som kan føre til fuktskader og redusert levetid på våtrommet.

Det bør etableres korrekt overgang mellom membran og sluk, inkludert bruk av slukmansjett under klemringen, for å sikre tett utførelse.

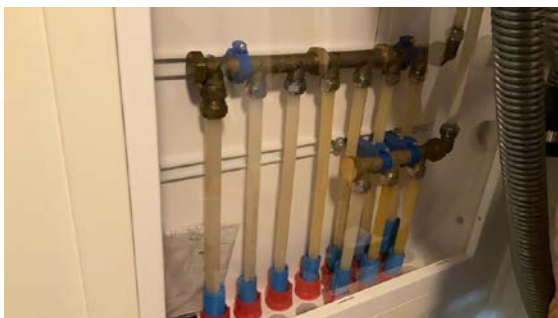
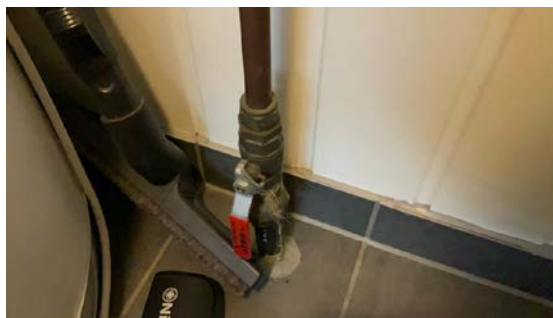
Innvendige vannledninger er av plast (rør i rør). Fra byggeåret. Det er besiktiget i rørskap.
