iGjerdalsvegen 21, 7340 OPPDAL

**Pen, Innholdsrik og romslig
hytte på endetomt mot vest
i Breesgård Fritidsby**

Prisant.: Kr 3 500 000,-
Omkostn.: Kr 88 740,-
Total ink omk.: Kr 3 588 740,-
Selger: Kricam Eiendom AS

Salgsobjekt: Fritidseiendom
Eierform: Eiet
Byggeår: 2013
BRA-i/BRA Total 126/126 kvm
Tomtstr.: 230.7 m²
Soverom: 3
Antall rom: 5
Gnr./bnr. Gnr. 183, bnr. 47
Oppdragsnr.: 1703240088

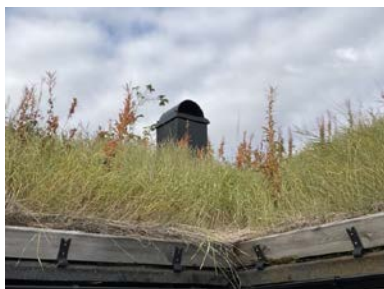
Punktet må sees i sammenheng med Takkonstruksjon/Loft

Taktekkingen er av torv. Taket er besiktiget fra bakkenivå.

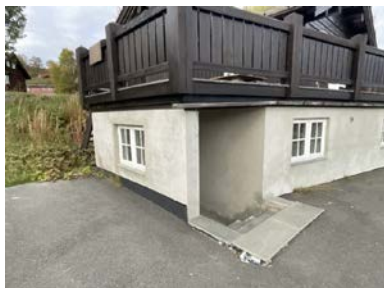
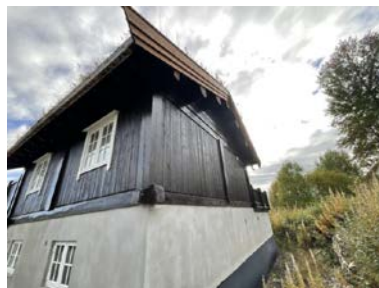
Nedløp og beslag

Takrenner og nedløp er med stål og tretakrenner. Det er etablert tretakrenne fra takfot og ved terrasse. Som oppgradering er det skiftet til stålrenner ved enkelte takfot.

Taknedløp bør monteres der dette mangler. En oppgradering til stål takrenner bør påregnes over tid.

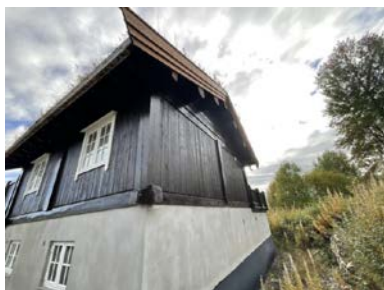
TG 1 Veggkonstruksjon

Konstruksjon er med stav/ laft med bindingsverk og stående kledning. På grunn av utførelse var det ikke mulig å kontrollere om det er etablert musesperre bak kledning på befaringsdagen. Ved denne type utførelse på kledning er det ikke etablert krysslufing bak kledning, noe som var en normalt utførelse på oppføringstidspunkt.

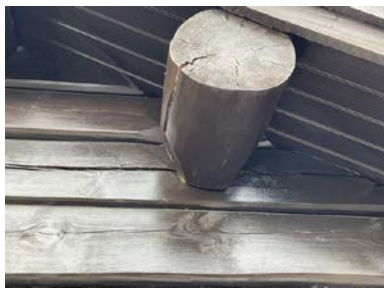
Takåsgjennomføring i laftet vegg

TG 1 Takkonstruksjon/Loft

Konstruksjon er med skrå synlige himlingsflater med runde takåser hvor det er etablert taksperrer som en luftet konstruksjon over disse. Konstruksjon er luftet ved raft.

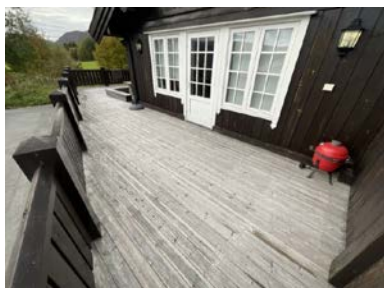
Vinduer

Det er benyttet 2-lags isolerglass med faste sprosser som er malt.

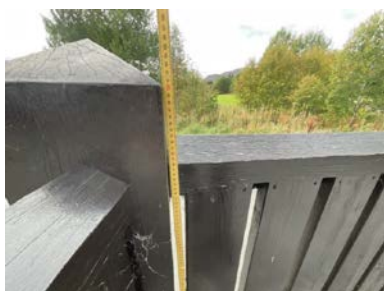
Det er etablert terrasse ut fra stue over varme rom i underetasjen. Dette er en konstruksjonsmetode med økt fare for skader, som blant annet forutsetter bruk

av dampsperre mot oppvarmet rom for å unngå kondensskader. Konstruksjon er luftet fra front av terrassen. Det finnes ingen dokumentasjon på hvordan terrassen er bygget opp.

Det er terrassegulv av tre, rekkverket er utformet med grove stolper/ håndrekk og stående rekkverksbord. Det ble foretatt stikkkontroller på stolpene for å avdekke mulig råteskader, uten at dette ble registrert.

Stikkkontroll på nedre del av stolpe, ingen råte registrert.

- Det er ikke krav om utbedring av rekkverkshøyde opp til dagens forskriftskrav.
- Ikke behov for tiltak vedrørende veranda over oppvarmet rom ut fra at det ikke er synlige skader.

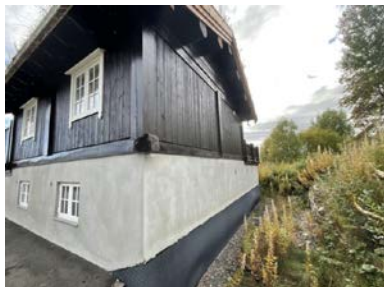
Det er asfaltert oppstillingsplass og kjørevei inne i området. Det er fall bort fra hyttas grunnmur. På baksiden av hytte er det en lav byggegrøp der det var tenkt utvidelse av fritidsboligen.
