# Tilstandsrapport

Boligbygg med flere boenheter

Gartnersvingen 24 D, 2032 MAURA

Befaringsdato: 06.10.2025

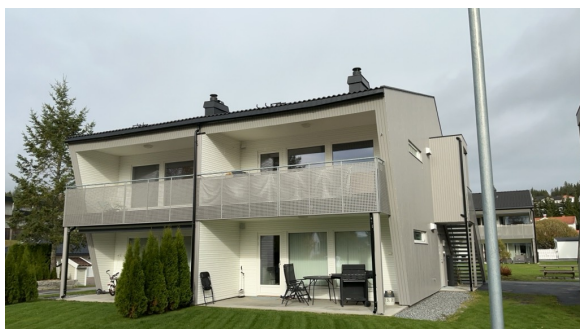
### TG 1 Taktekking

Taket er tekket med betongtakstein. Taktekkingen er besiktiget fra bakkenivå og innvendig i bolig da det ikke var godkjent sikringsutstyr for arbeid på tak på befaringen. Undertak er ikke vurdert da dette ikke var tilgjengelig for inspeksjon på befaringsdagen. Pipebeslag og andre gjennomføringer i taktekking er ikke kontrollert, dette anbefales på generell basis undersøkt. Gjennomføringer i taktekking er svake punkt og risikoen for skader er høy.

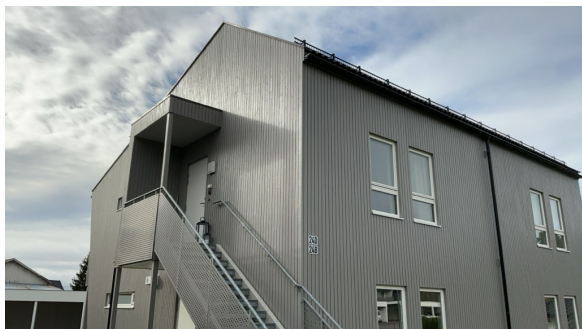
## TG 10 Takkonstruksjon/Loft

Takkonstruksjonen er lukket og ikke tilgjengelig for inspeksjon. Tilstandsgrad er angitt ut fra det som visuelt er synlig på befaringsdagen.

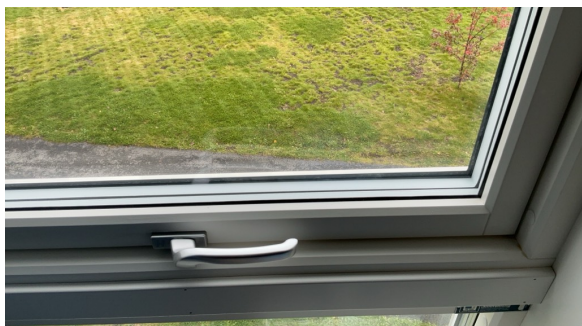
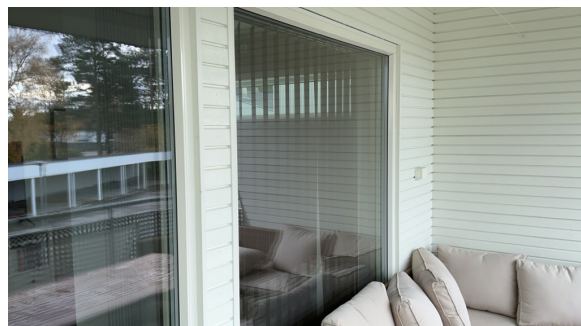
## TG 1 Vinduer

Trevinduer med 3-lags energiglass.

Besiktiget fra bakkenivå og innvendige rom. Det ble ikke observert eller opplyst om punkterte isolerglass. Pga. temperatur og lysforhold kan dette være vanskelig å oppdage.

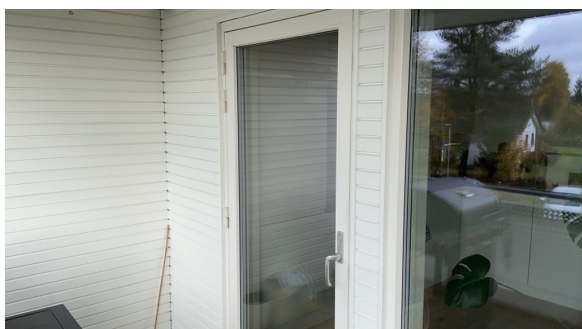
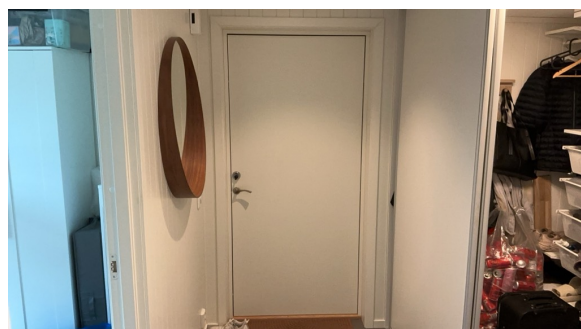
## TG 1 Dører

Ytterdør i treverk.

Balkongdør i treverk med 3-lags energiglass.

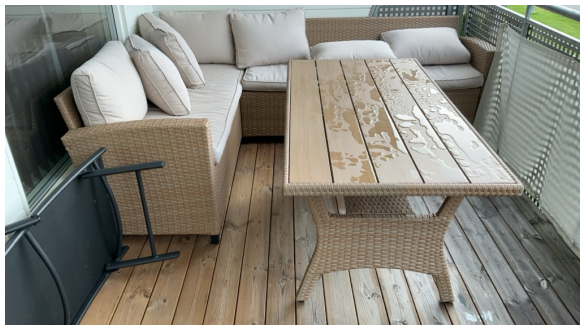
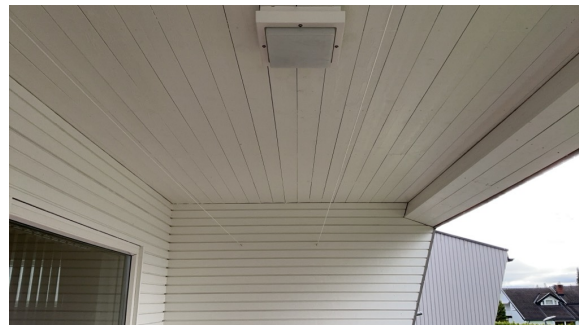
## TG 1 Balkonger, terrasser og rom under balkonger

Overbygget balkong:

Gulv: Treverk.

Tak: Treverk.  
Vegger: Treverk.  
Rekkverk og håndlist i metall.

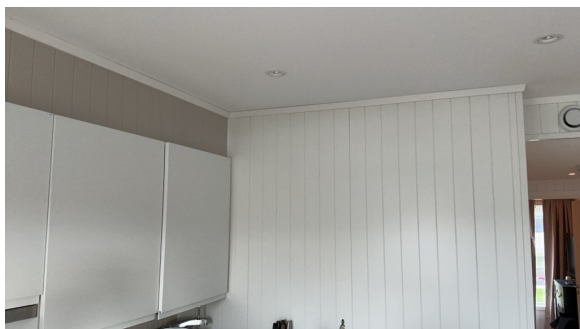
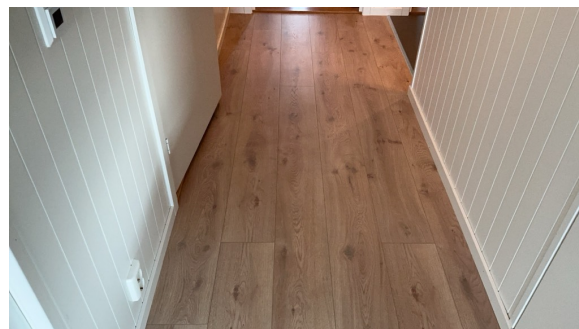
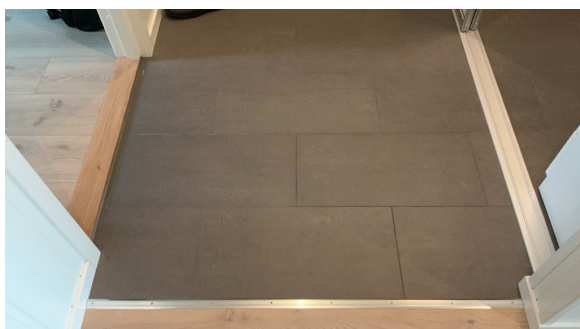
### TG 1 Overflater

Det kan være enkelte skader/slitasjer som betraktes som mindre overflateskader. Slike skader blir ikke spesifisert, vurdert eller bemerket. Fuktmerker observert i tak i bod ved gang. Eier opplyser at dette er meldt inn som sak i 2025. Nærmere undersøkelser anbefales.

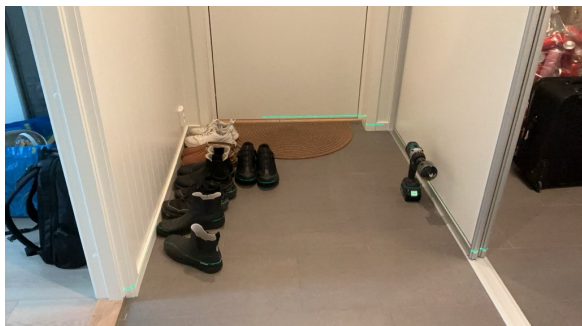
### TG 1 Etasjeskille/gulv mot grunn

Etasjeskille er utført i trekonstruksjoner, med påstøp. Opplyst av eier.

Skjevheter og høydeforskjeller i etasjeskillere er kontrollert med krysslaser. Det er ikke funnet nevneverdige avvik, kun mindre høydeforskjeller på ca. 5-15mm. er registrert ved stikkprøvekontroll. Lokale større avvik kan likevel påregnes. Dette er ikke unormalt i denne type boliger.

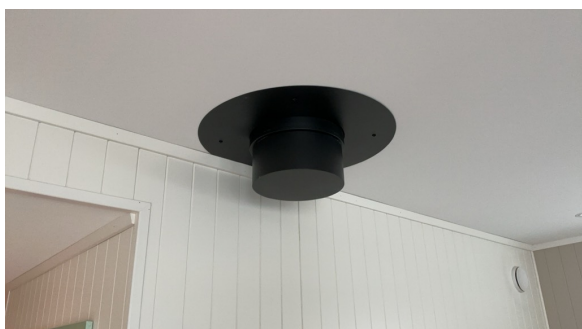
## TG 1 Pipe og ildsted

Det er ikke pipe i leiligheten, men det er forberedt for dette.

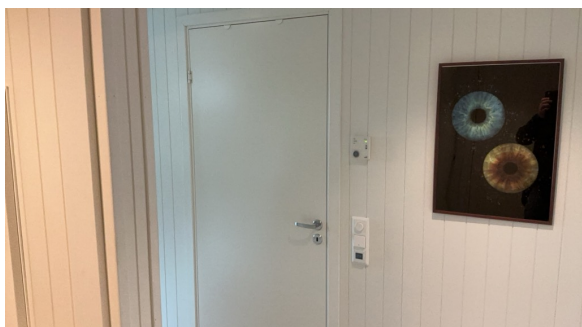
## TG 1 Innvendige dører

Innvendige dører: Malte glatte.

Justeringer må kunne påregnes på tredører som kan bevege seg gjennom ulike årstider. Enkelte sår/merker må påregnes

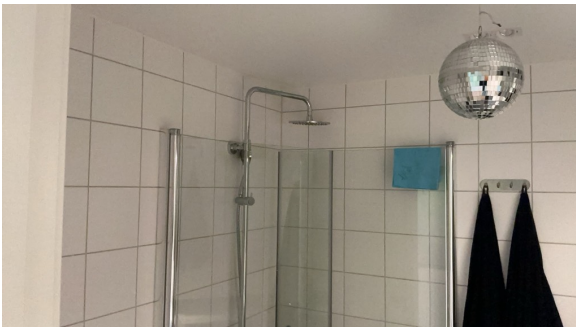
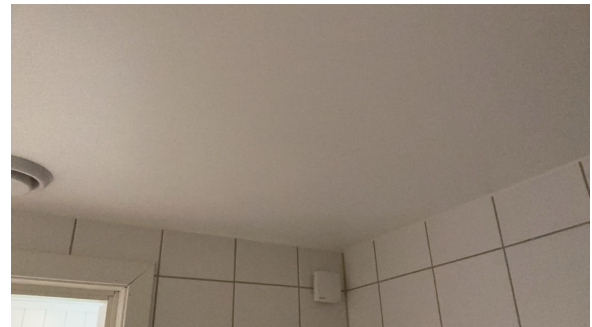
### TG 1 Overflater vegger og himling

Vegg: Fliser.

Himling: Malte plater.

Det dusjes direkte på gulv/vegg, noe som gir økt belastning på konstruksjonene. Ved enkle fuktsøk ble det ikke registrert verdier utover hva som forventes som normalt.

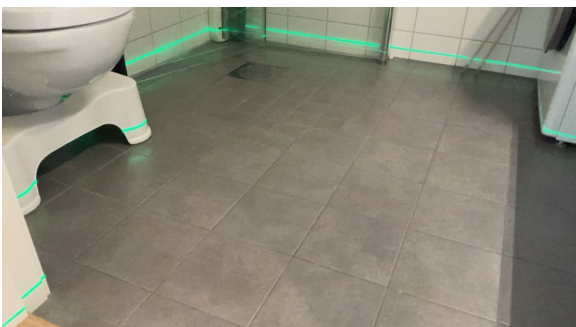
### TG 1 Overflater Gulv

Gulv: Fliser, med varme.

Fallforhold på gulvet er målt og funnet tilfredsstillende. Det dusjes direkte på gulv/vegg, noe som gir økt belastning på konstruksjonene. Ved enkle fuktsøk registrerte jeg ingen unormale verdier.

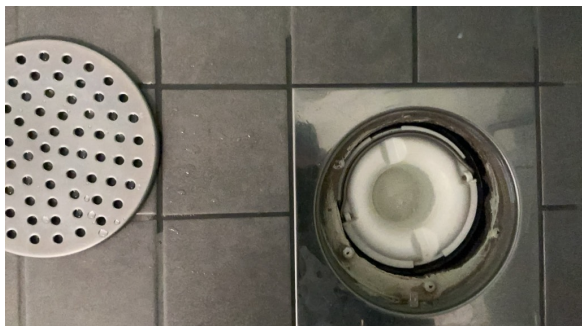
### TG 1 Sluk, membran og tettesjikt

Plastsluk.

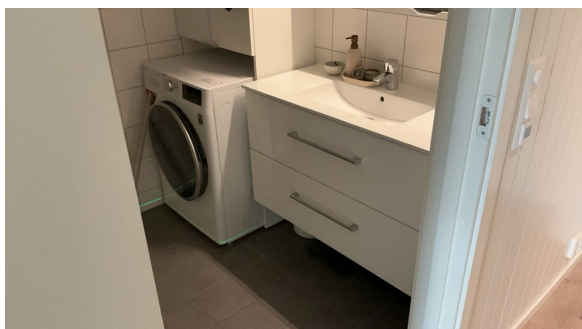
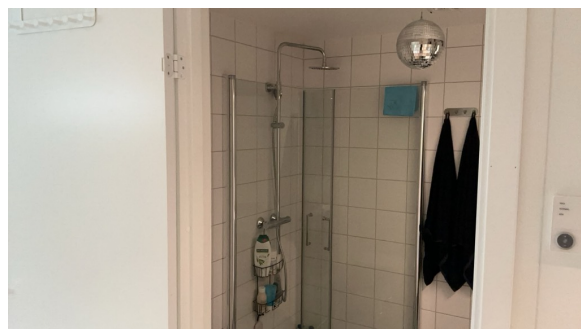
### TG 1 Sanitærutstyr og innredning

Baderomsinnredning med glatte fronter. Heldekkende servant med ett-greps blandebatteri. Speilskap over med beslysning. Dusjhjørne med glassdører. Avsatt plass til vaskemaskin.

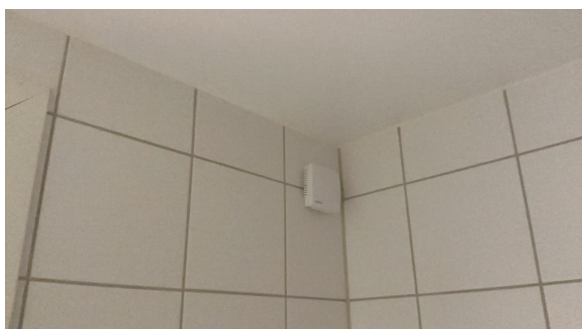
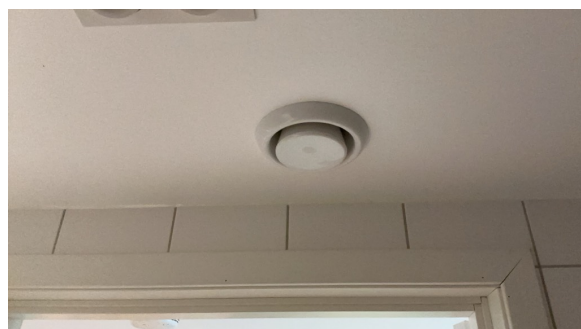
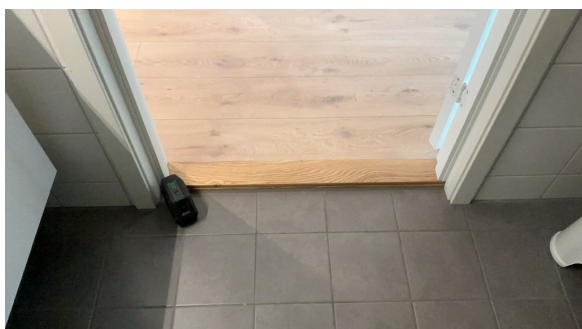
### TG 1 Ventilasjon

Balansert ventilasjon. Sensorstyrt avtrekk. Tilluft i dør.

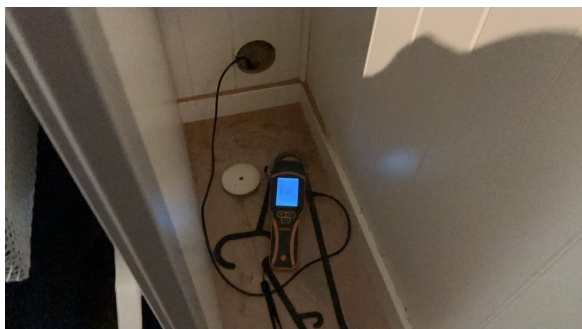
### TG 0 Tilliggende konstruksjoner våtrom

Hulltaking er foretatt og det er ikke påvist unormale forhold.

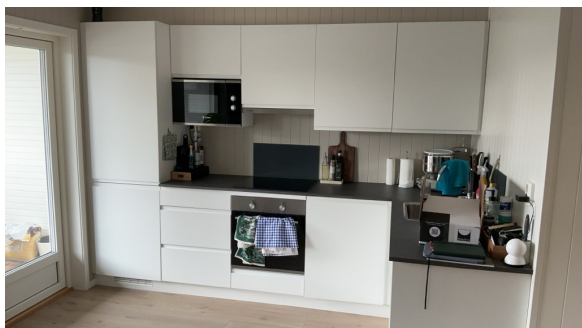
### TG 1 Overflater og innredning

Kjøkkeninnredning med glatte fronter. Laminert benkeplate. Nedfelt oppvaskkum i rustfritt stål med ett-greps blandebatteri. Integrert oppvaskmaskin, kjøleskap, microbølgeovn, stekeovn og koketopp.

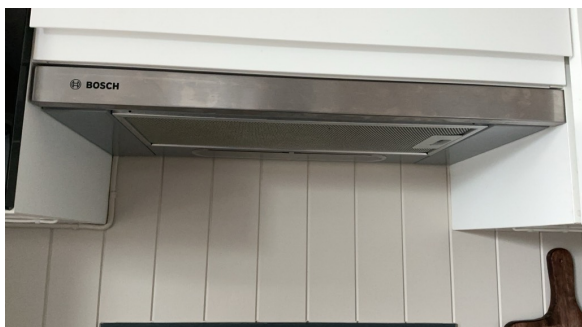
### TG 1 Avtrekk

Kjøkkenventilator er montert over komfyr.

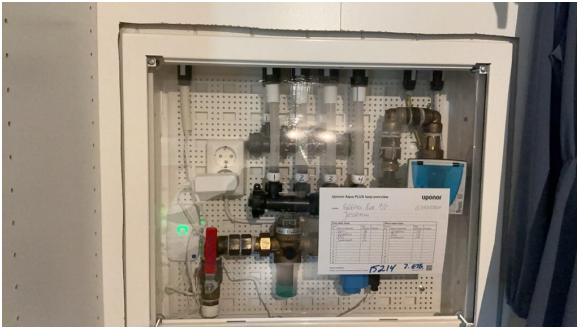
## TG 1 Vannledninger

Synlige vannrør i: Plast, rør-i-rør.

Anlegget er ikke teknisk vurdert. Bygningssakkyndig er ikke VVS fagmann.

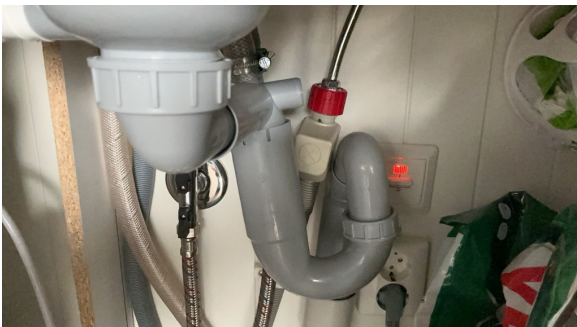
## TG 1 Avløpsrør

Synlige avløpsrør i: Plast.

Anlegget er ikke teknisk vurdert. Jeg er ikke VVS fagmann, kontakt rørlegger for evt. nærmere kontroll av anlegget. Bunnledningene og utvendige ledninger er nedgravd og ikke tilgjengelig for inspeksjon.

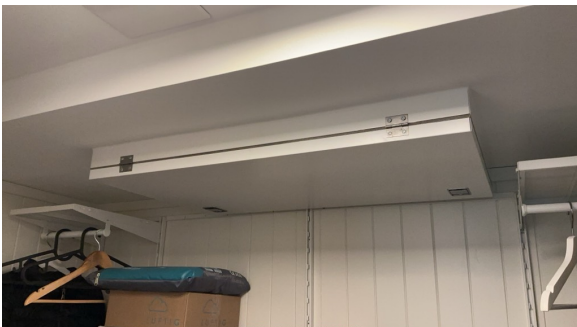
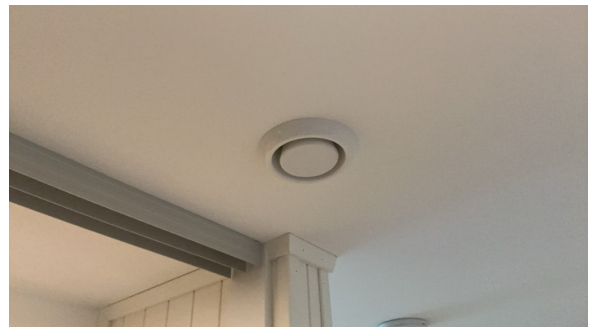
## TG 1 Ventilasjon

Ventilasjonen består av balansert ventilasjon. Vifter sørger for både tilførsel og avtrekk av ventilasjonsluften.

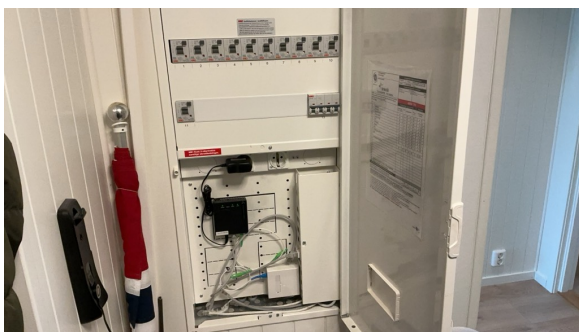
## Inntak og sikringsskap

10. Er det tegn på at kabelinnføringer og hull i inntak og sikringsskap ikke er tette, så langt dette er mulig å sjekke uten å fjerne kapslinger?  
**Nei**
11. Finnes det kursfortegnelse, og er den i samsvar med antall sikringer?  
**Ja**
12. Foreta en helhetsvurdering av det elektriske anlegget, dets alder, allmenne tilstand og fare for liv og helse. Bør det elektriske anlegget ha en utvidet el-kontroll?  
**Nei**
