Munkebotn 2B, 5036 BERGEN

**Strålende eierseksjonsleilighet  
over to etasjer med svært gunstig  
utleiemulighet! Pusset opp i 2025  
for salg!**

# Tilstandsrapport

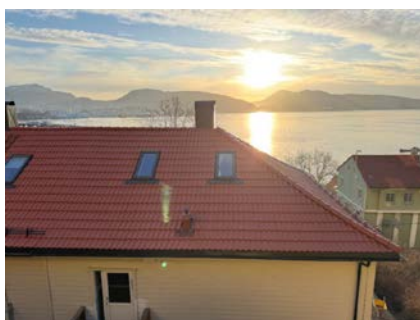
Taktekkingen er av betongtakstein med nyere dato. Taket er besiktiget fra bakkenivå.

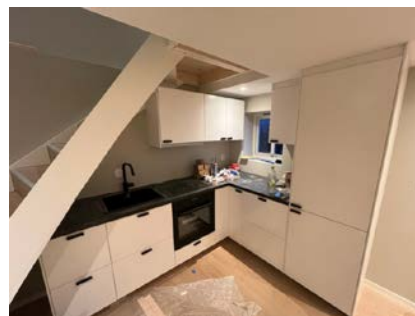
UNDERETASJE > STUE/KJØKKEN - 19.9M2

## TG 2 Avtrekk

Det er ikke behov for utbedringstiltak

TG2 i henhold til NS3600. For å oppnå TG1 må det etableres utblåsning fra kjøkkenventilator til frisk luft

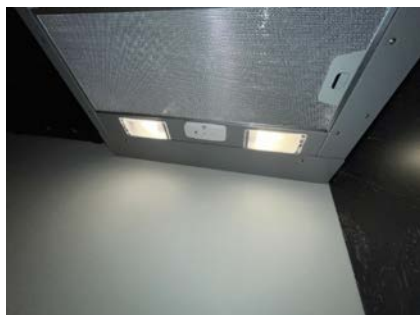
UNDERETASJE > STUE/KJØKKEN - 19.9M2

## TG 1 Overflater og innredning

IKEA kjøkken innredning med glatte fronter. Benkeplaten er av laminat. Det er kjøp/frysenskap, oppvaskmaskin, platetopp, stekeovn, vannstoppsystem og komfyrvakt.

Årstall: 2025 Kilde: Eier
