Størens vei 25B, 3610 KONGSBERG

**Meget pen 4-roms leilighet i et barnevennlig bomiljø - Sol- og utsiktsforhold - IN ordning - Garasje - Ingen forkøpsrett**

# Tilstandsrapport

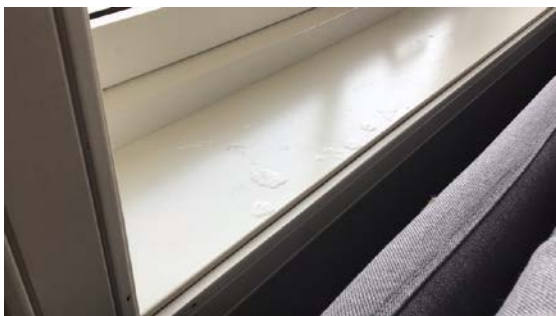
Det er påvist svelleskader på vindusforingen i stuen.

Bildet viser svelleskader på vindusforing.

Svelleskader på vindusforingen bør utbedres for å hindre videre forringelse og redusere risiko for ytterligere fuktpåvirkning.
