Romsåskroken 24, 4580 LYNGDAL

**Lyngdal/Romsåsen - Flott leilighet  
med 2 soverom - Fantastisk utsikt  
i fremmerste rekke - Carport**

# gnr. 156, bnr. 185, snr. 12

Befaringsdato: 09.09.2025

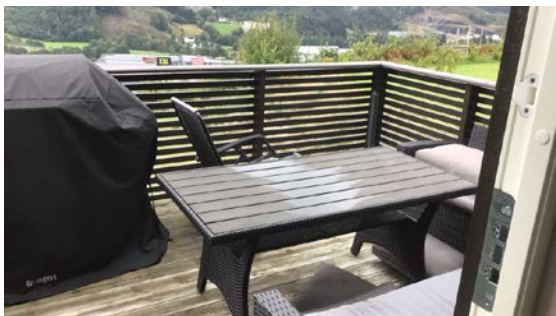
### TG 1 Balkonger, terrasser og rom under balkonger

Balkong/terrasse med dekke av terrassebord med spile rekkverk.  
Treverk og terrassebord fremstår med normal vær- og aldersslitasje.  
Normalt vedlikehold av terrassebord må påregnes.

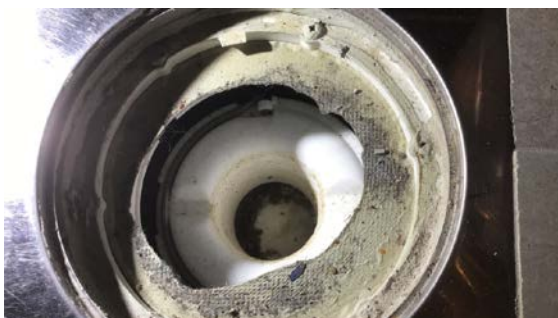
Badet har plastsluk med synlig sluk mansjett under klemring som tettesjikt.

Det er sluk under dusj og i avlukket ved vaskemaskin

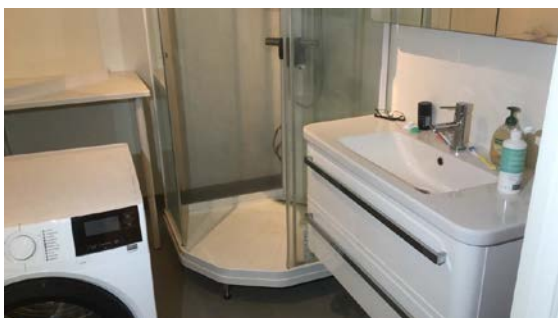
ETASJE > BAD/VASKEROM

## 1 TO 1 Sanitærutstyr og innredning

Det er montert baderomsinnredning med nedfelt vask, toalett, dusjkabinett og opplegg for vaskemaskin.

Innredningen har normal slitasje ut i fra alder

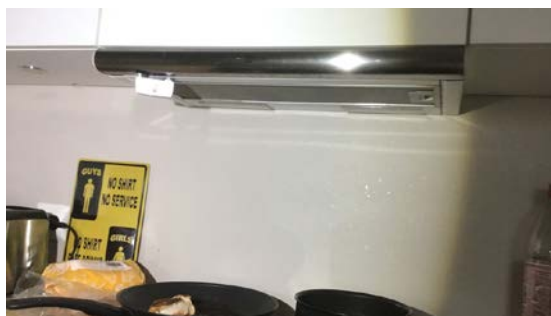
## 1 TO 1 Avtrekk

Ventilator med utlufting ut.

Det ble registrert komfyrvakt under kjøkkenventilatoren.

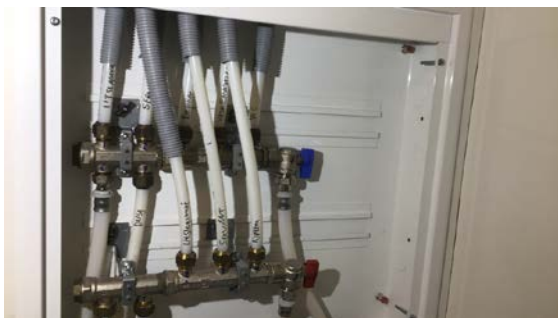
## 1 TO 1 Vannledninger

Vannskap med dreneringshull for lekkasje med rør i rør montert på teknisk rom

Vannmåler og stoppekran montert ved varmtvannstank

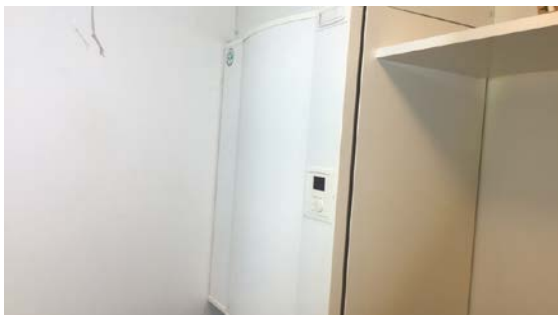
## ! TG 1 Avløpsrør

Avløpsrør av plast.  
Synlige avløpsrør ble besiktiget på bad, kjøkken og vaskerom.

## ! TG 1 Ventilasjon

Leiligheten har balansert ventilasjon montert på teknisk rom  
Normal service og vedlikehold etter produsentens anvisninger.

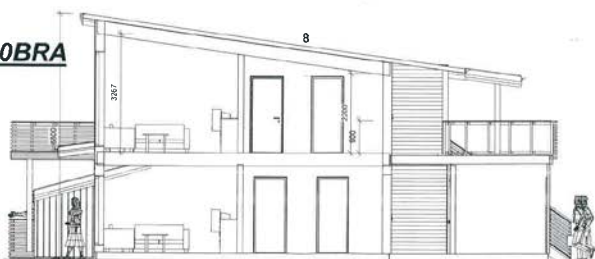
A  
1:100

**BRA 64,5 m2+bod 5,0BRA**

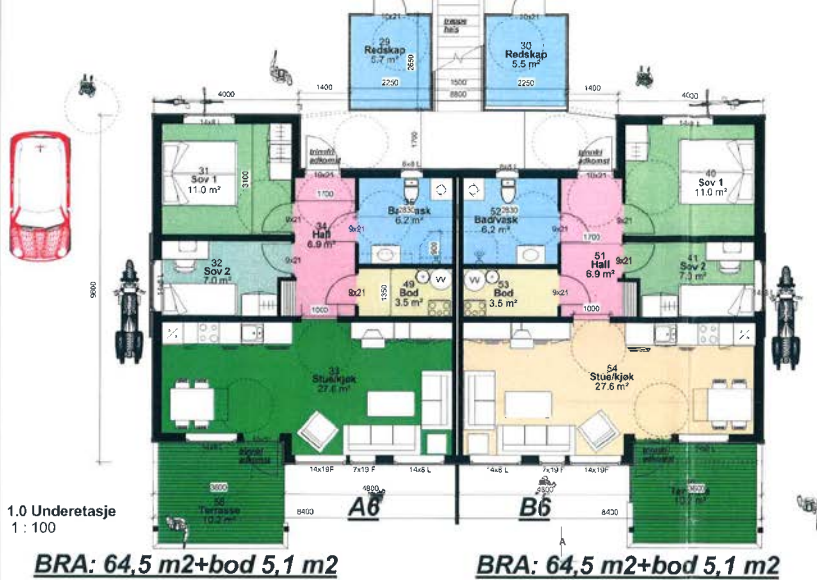
**B**  
1: 100

**"SOM BYGGET"**  
**TEGNING**  
DATO: 17.12.12 H.P.

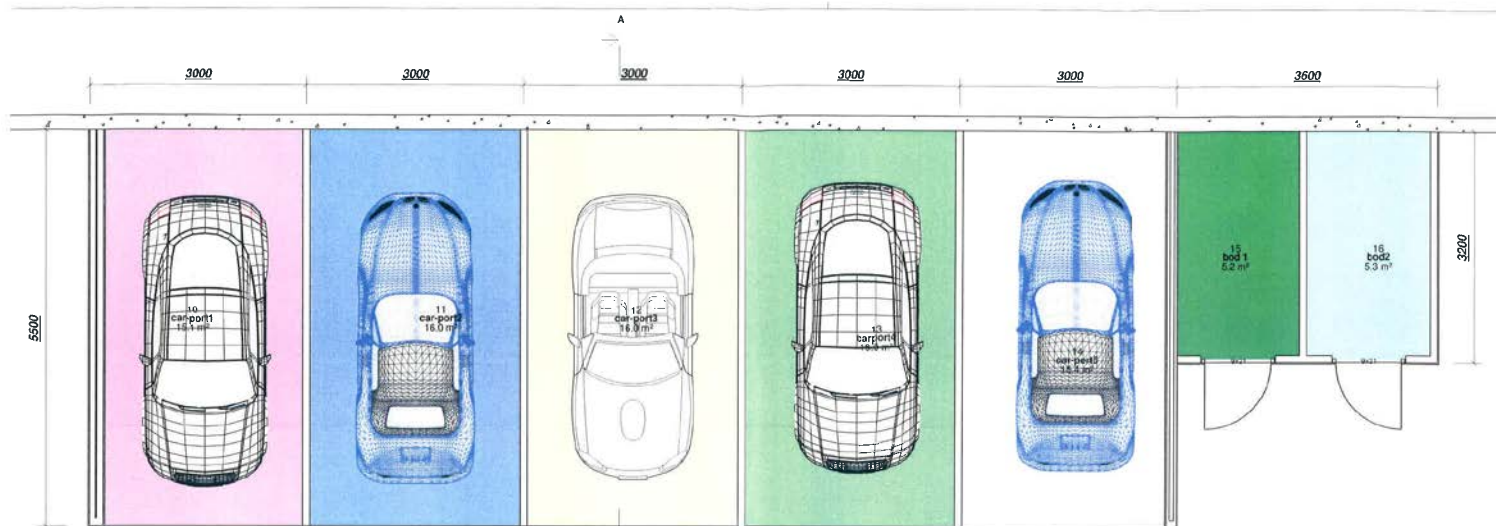
**BYA pr car-port.....: 17,1 m<sup>2</sup>**  
**BYA pr bod.....: 6,1 m<sup>2</sup>**

**BRA pr car-port.....: 16,0 m<sup>2</sup>**  
**BRA pr bod.....: 5,2 m<sup>2</sup>**
