Eikelyvegen 14B, 5451 VALEN

**Moderne og innflytningsklart  
rekkehus fra 2018 med sjøutsikt,  
solrik hage og carport m/  
elbillader.**

# Tilstandsrapport

## REKKEHUS

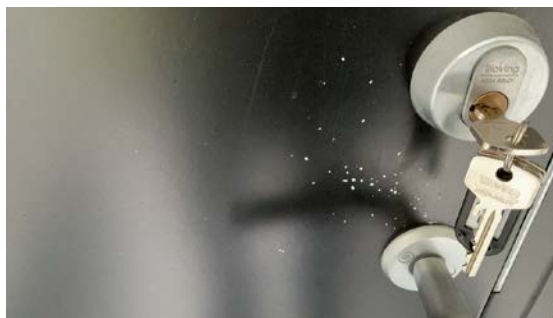
Hovedytterdør

**Vurdering av avvik:**  
• Det er påvist dører som er vanskelig å åpne eller lukke.  
• Det er påvist andre avvik:

Malt hovedytterdør med lokale små skader på karm og dør blad- lokale hakk rundt vrider/ lås utvendig.  
Ytterdør i front henger litt i karm.

**Konsekvens/tiltak**  
• Dører må justeres.  
• Det må foretas tiltak for å lukke avviket.

Det er behov for overflatebehandling på hovedytterdører.

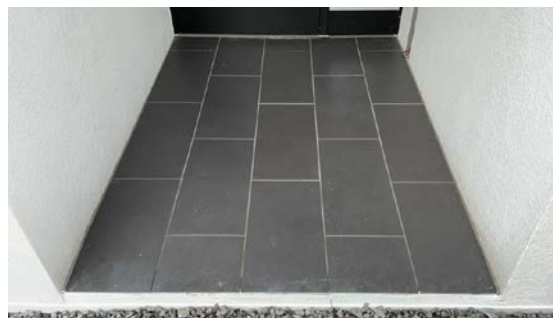
## TG 1 Utvendige trapper

Utvendig støpt plate ved hovedinngang- belagt med fliser

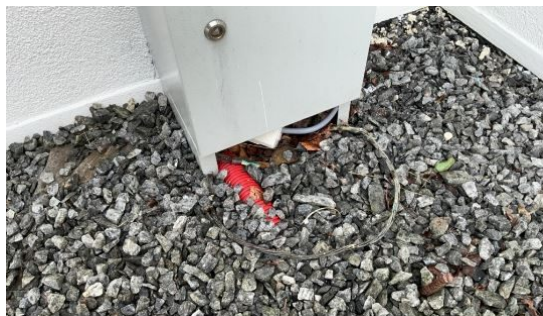
## TG 2 Andre utvendige forhold

EL-skap utvendig med manglende tildekning/ skjerming av trekkerør/kabler

- Det må foretas tiltak for å lukke avviket.

EL-skap, det bør tilrettelegges for tilstrekkelig overdekning av trekkerør/kabler.

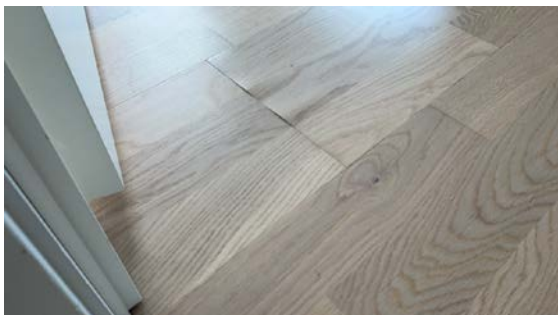
- Det er påvist fuktskader på overflater.

Skadet parkett v/ hovedsoverom- tiltak med lokal utbedring må påregnes.

Kontroll av klaring mot tilstøtende veggflater anbefales generelt- Ved montering av denne type gulv bør det monteres gulvlister med større dekkbredde mot gulv/parkett.

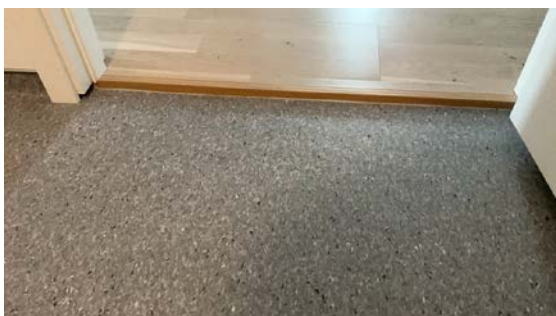
- Det er påvist andre avvik:

Det må gjennomføres ytterligere kontroll på utførelse v/ tilkomstdør-innhent opplysninger, om mulig.  
Konsekvens av manglende tetthet vil kunne medføre fuktpåkjenning på tilstøtende konstruksjoner og overflater.
