# Tilstandsrapport

Rekkehus

Eikelyvegen 14 C, 5451 VALEN

Oppdragsnr.: 16674-2331

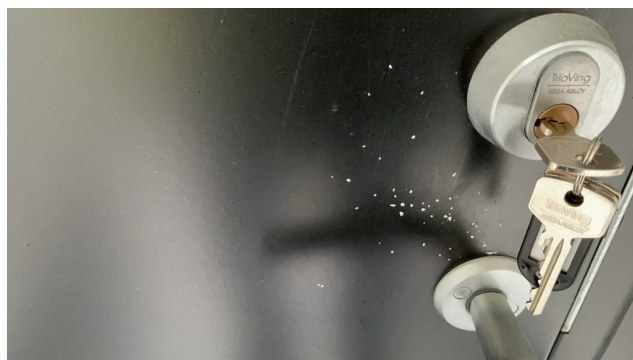
Hovedytterdør

**Vurdering av avvik:**  
• Det er påvist dører som er vanskelig å åpne eller lukke.  
• Det er påvist andre avvik:  
Malt hovedytterdør med lokale små skader på karm og dør blad- lokale hakk rundt vrider/ lås utvendig.  
Ytterdør i front henger litt i karm.

Det er behov for overflatebehandling på hovedytterdører.

**Konsekvens/tiltak**  
• Dører må justeres.  
• Det må foretas tiltak for å lukke avviket.

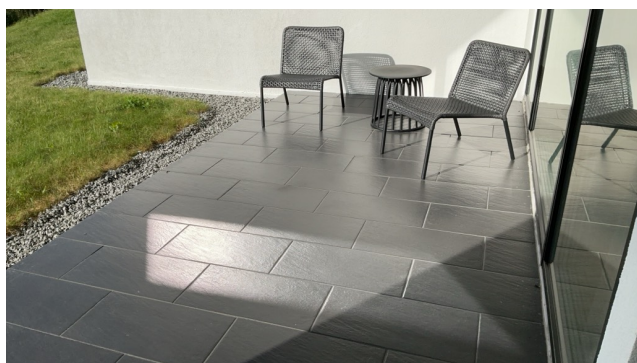
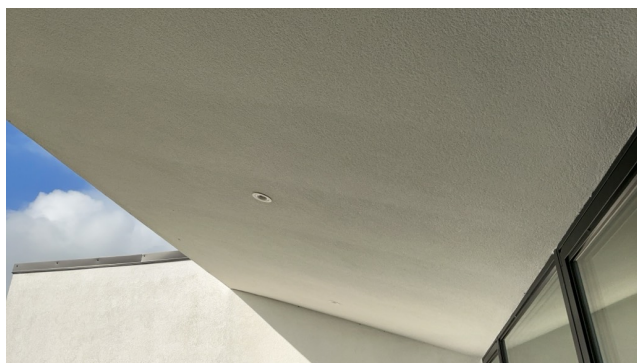
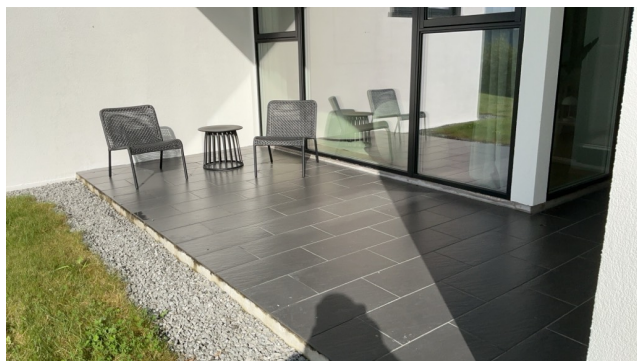
Hullbomlyd er ikke uvanlig og trenger ikke resultere i løse fliser. Overvåk overflate ved jevne mellomrom, ved tegn til at fuger løsner, så er det indikasjon på løse fliser og tiltak må iverksettes.

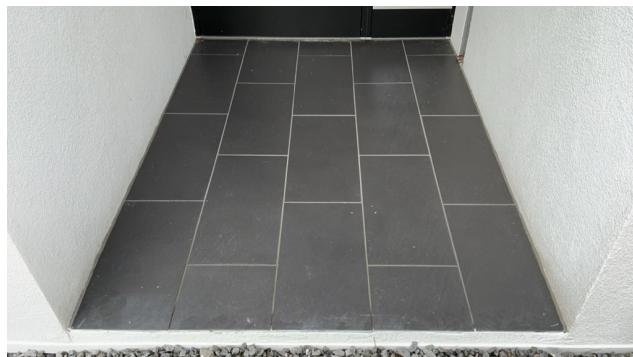
Utvendig støpt plate ved hovedinngang- belagt med fliser

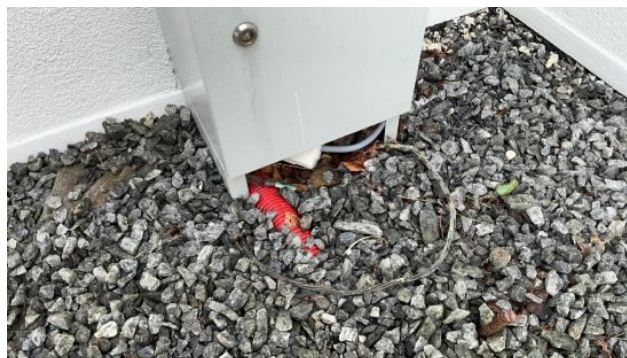
EL-skap utvendig med manglende tildekning/ skjerming av trekkerør/kabler

- Det må foretas tiltak for å lukke avviket.

EL-skap, det bør tilrettelegges for tilstrekkelig overdekning av trekkerør/kabler.

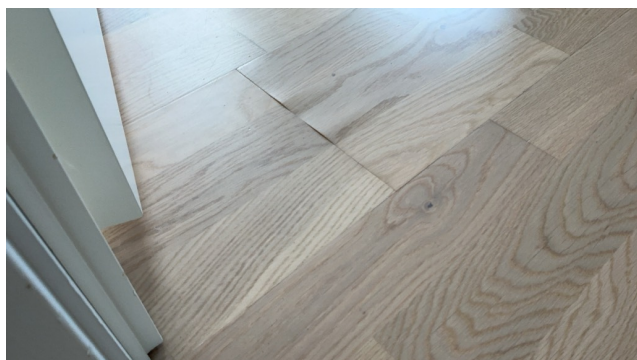
- Det er påvist fuktskader på overflater.

Skadet parkett v/ hovedsoverom- tiltak med lokal utbedring må påregnes.

Kontroll av klaring mot tilstøtende veggflater anbefales generelt- Ved montering av denne type gulv bør det monteres gulvlister med større dekkbredde mot gulv/parkett.

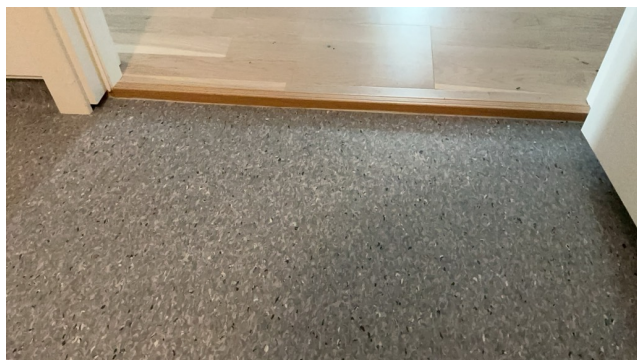
Det må gjennomføres ytterligere kontroll på utførelse v/ tilkomstdør-innhent opplysninger, om mulig.  
Konsekvens av manglende tetthet vil kunne medføre fuktpåkjenning på tilstøtende konstruksjoner og overflater.

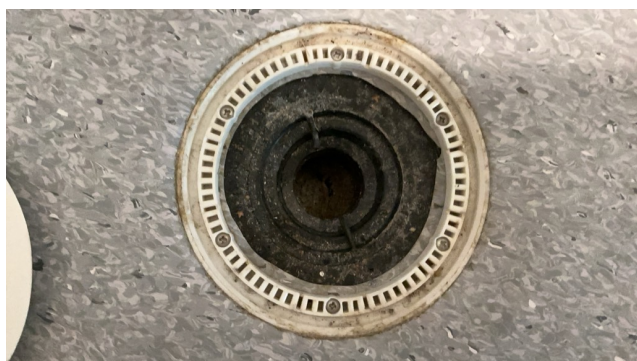
Det er plastsluk og synlig vinylbelegg som tettesjikt.

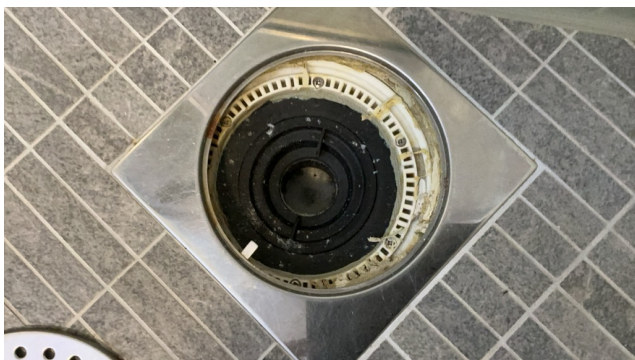
Det er plastsluk og smøremembran med ukjent utførelse.

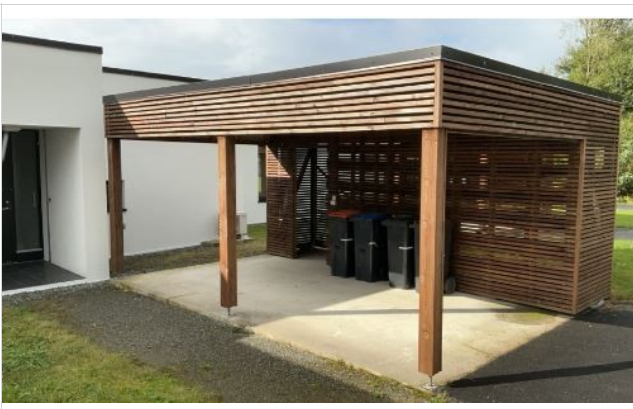
Carport med støpt plate-setninger på overflate.
