# Tilstandsrapport

Rekkehus

Eikelyvegen 14 B, 5451 VALEN

Befaringsdato: 17.09.2025

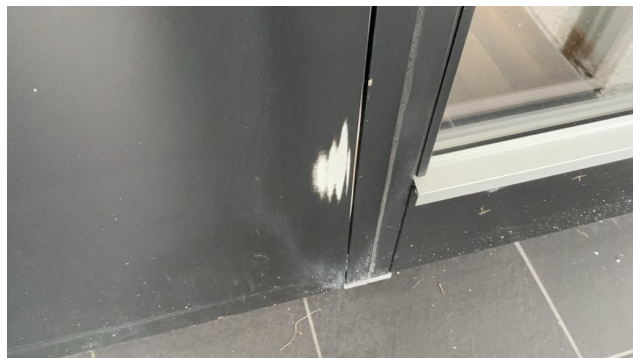
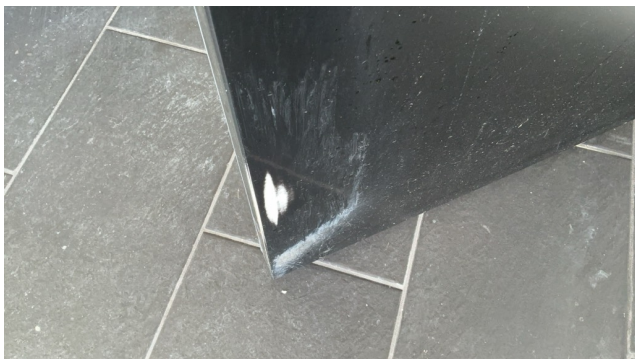
ytterdør i front

Det er behov for overflatebehandling på ytterdører.

Manglende overflatebehandling vil kunne medføre redusert brukstid (levetidsbetraktning)

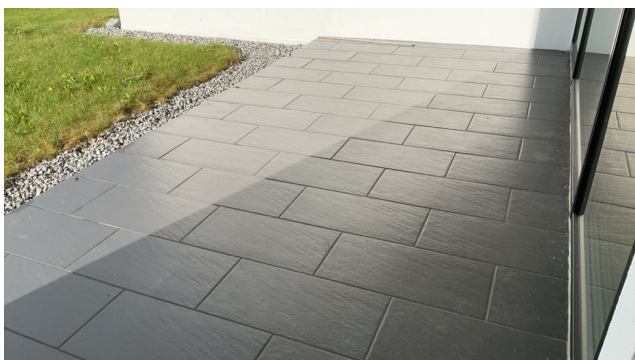
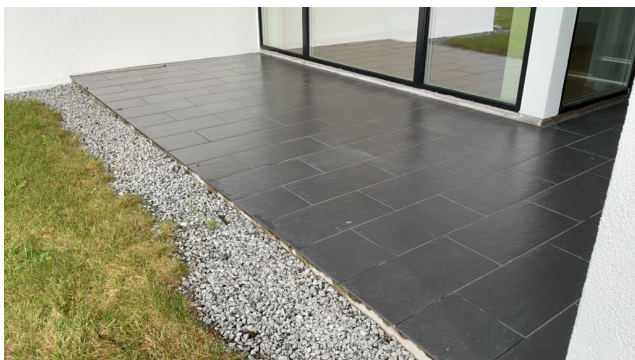
Hullbomlyd er ikke uvanlig og trenger ikke resultere i løse fliser. Overvåk overflate ved jevne mellomrom, ved tegn til at fuger løsner, så er det indikasjon på løse fliser og tiltak må iverksettes.

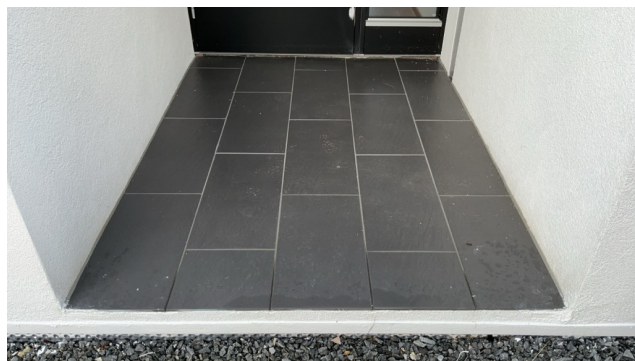
Utvendig støpt plate ved hovedinngang- belagt med fliser

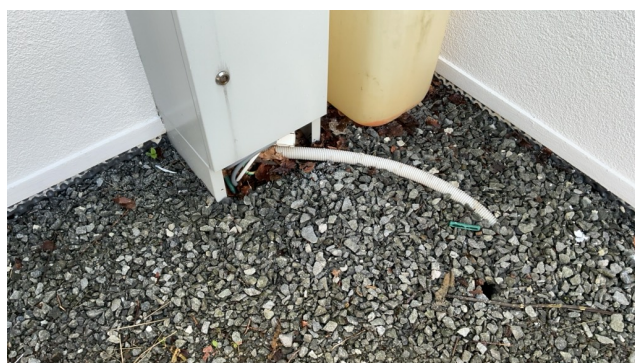
EL-skap utvendig med manglende tildekning/ skjerming av trekkerør/kabler.

Synlige kabler/trekkerør v/ utvendig EL-skap

EL-skap, det bør tilrettelegges for tilstrekkelig overdekning av trekkerør/kabler.

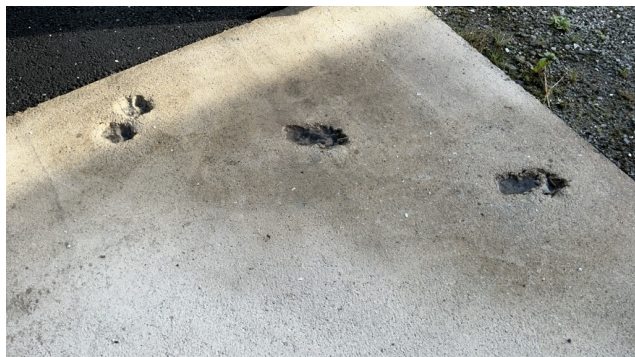
Dekke v/ carport

Betongdekke v/ carport bør utbedres lokalt.

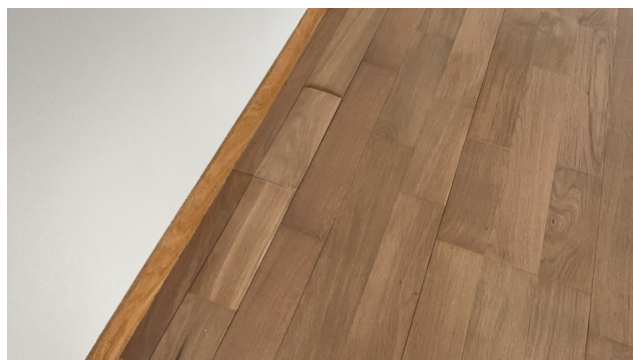
Parkett i stue lokalt under varmpumpe er skadet. Mulig tidligere fuktskade med kondens fra varmpumpe, eventuelt manglende dampspærre lokal under parkettgulv.

Parkett i stue

Skadet parkett lokalt i stue/ kjøkken under varmpumpe må skiftes.  
Ytterligere undersøkelse av årsakssammenheng må og kartlegges.

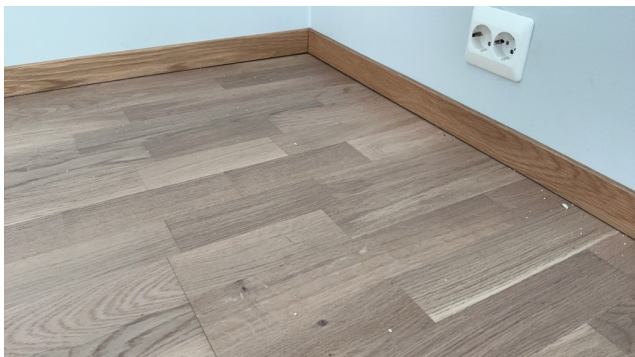
Avslutning mot sokkel på kjøkken

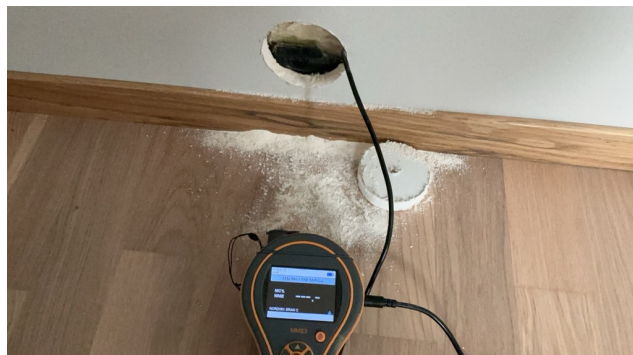
Hulltaking er foretatt uten å påvise unormale forhold. Hulltaking er foretatt ved/i Soverom.  
Ingen utslag v/prøvetaking.

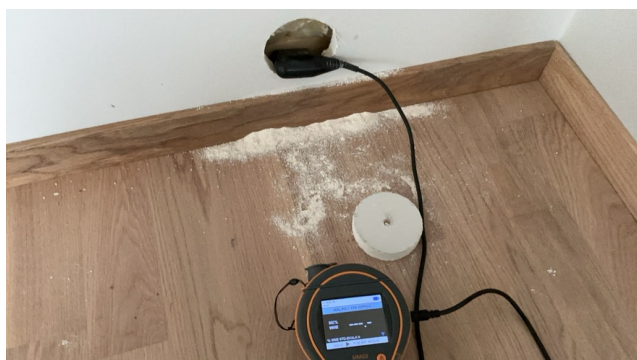
Hulltaking er foretatt uten å påvise unormale forhold. Hulltaking er foretatt ved/i Soverom.  
Ingen utslag ved prøvetaking

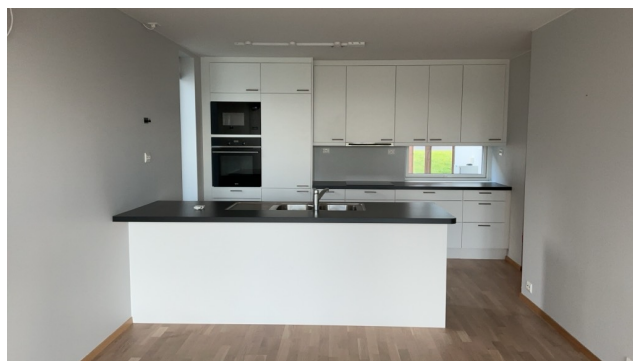
Parkett i stue lokalt under varmepumpe er skadet .  
Vaskerom: Vanninntak med gjennomføring i belegget bør sjekkes ut .  
Komfyrvakt ikke montert - ligger i overskap over ventilator.

- Komfyrvakt må monteres.

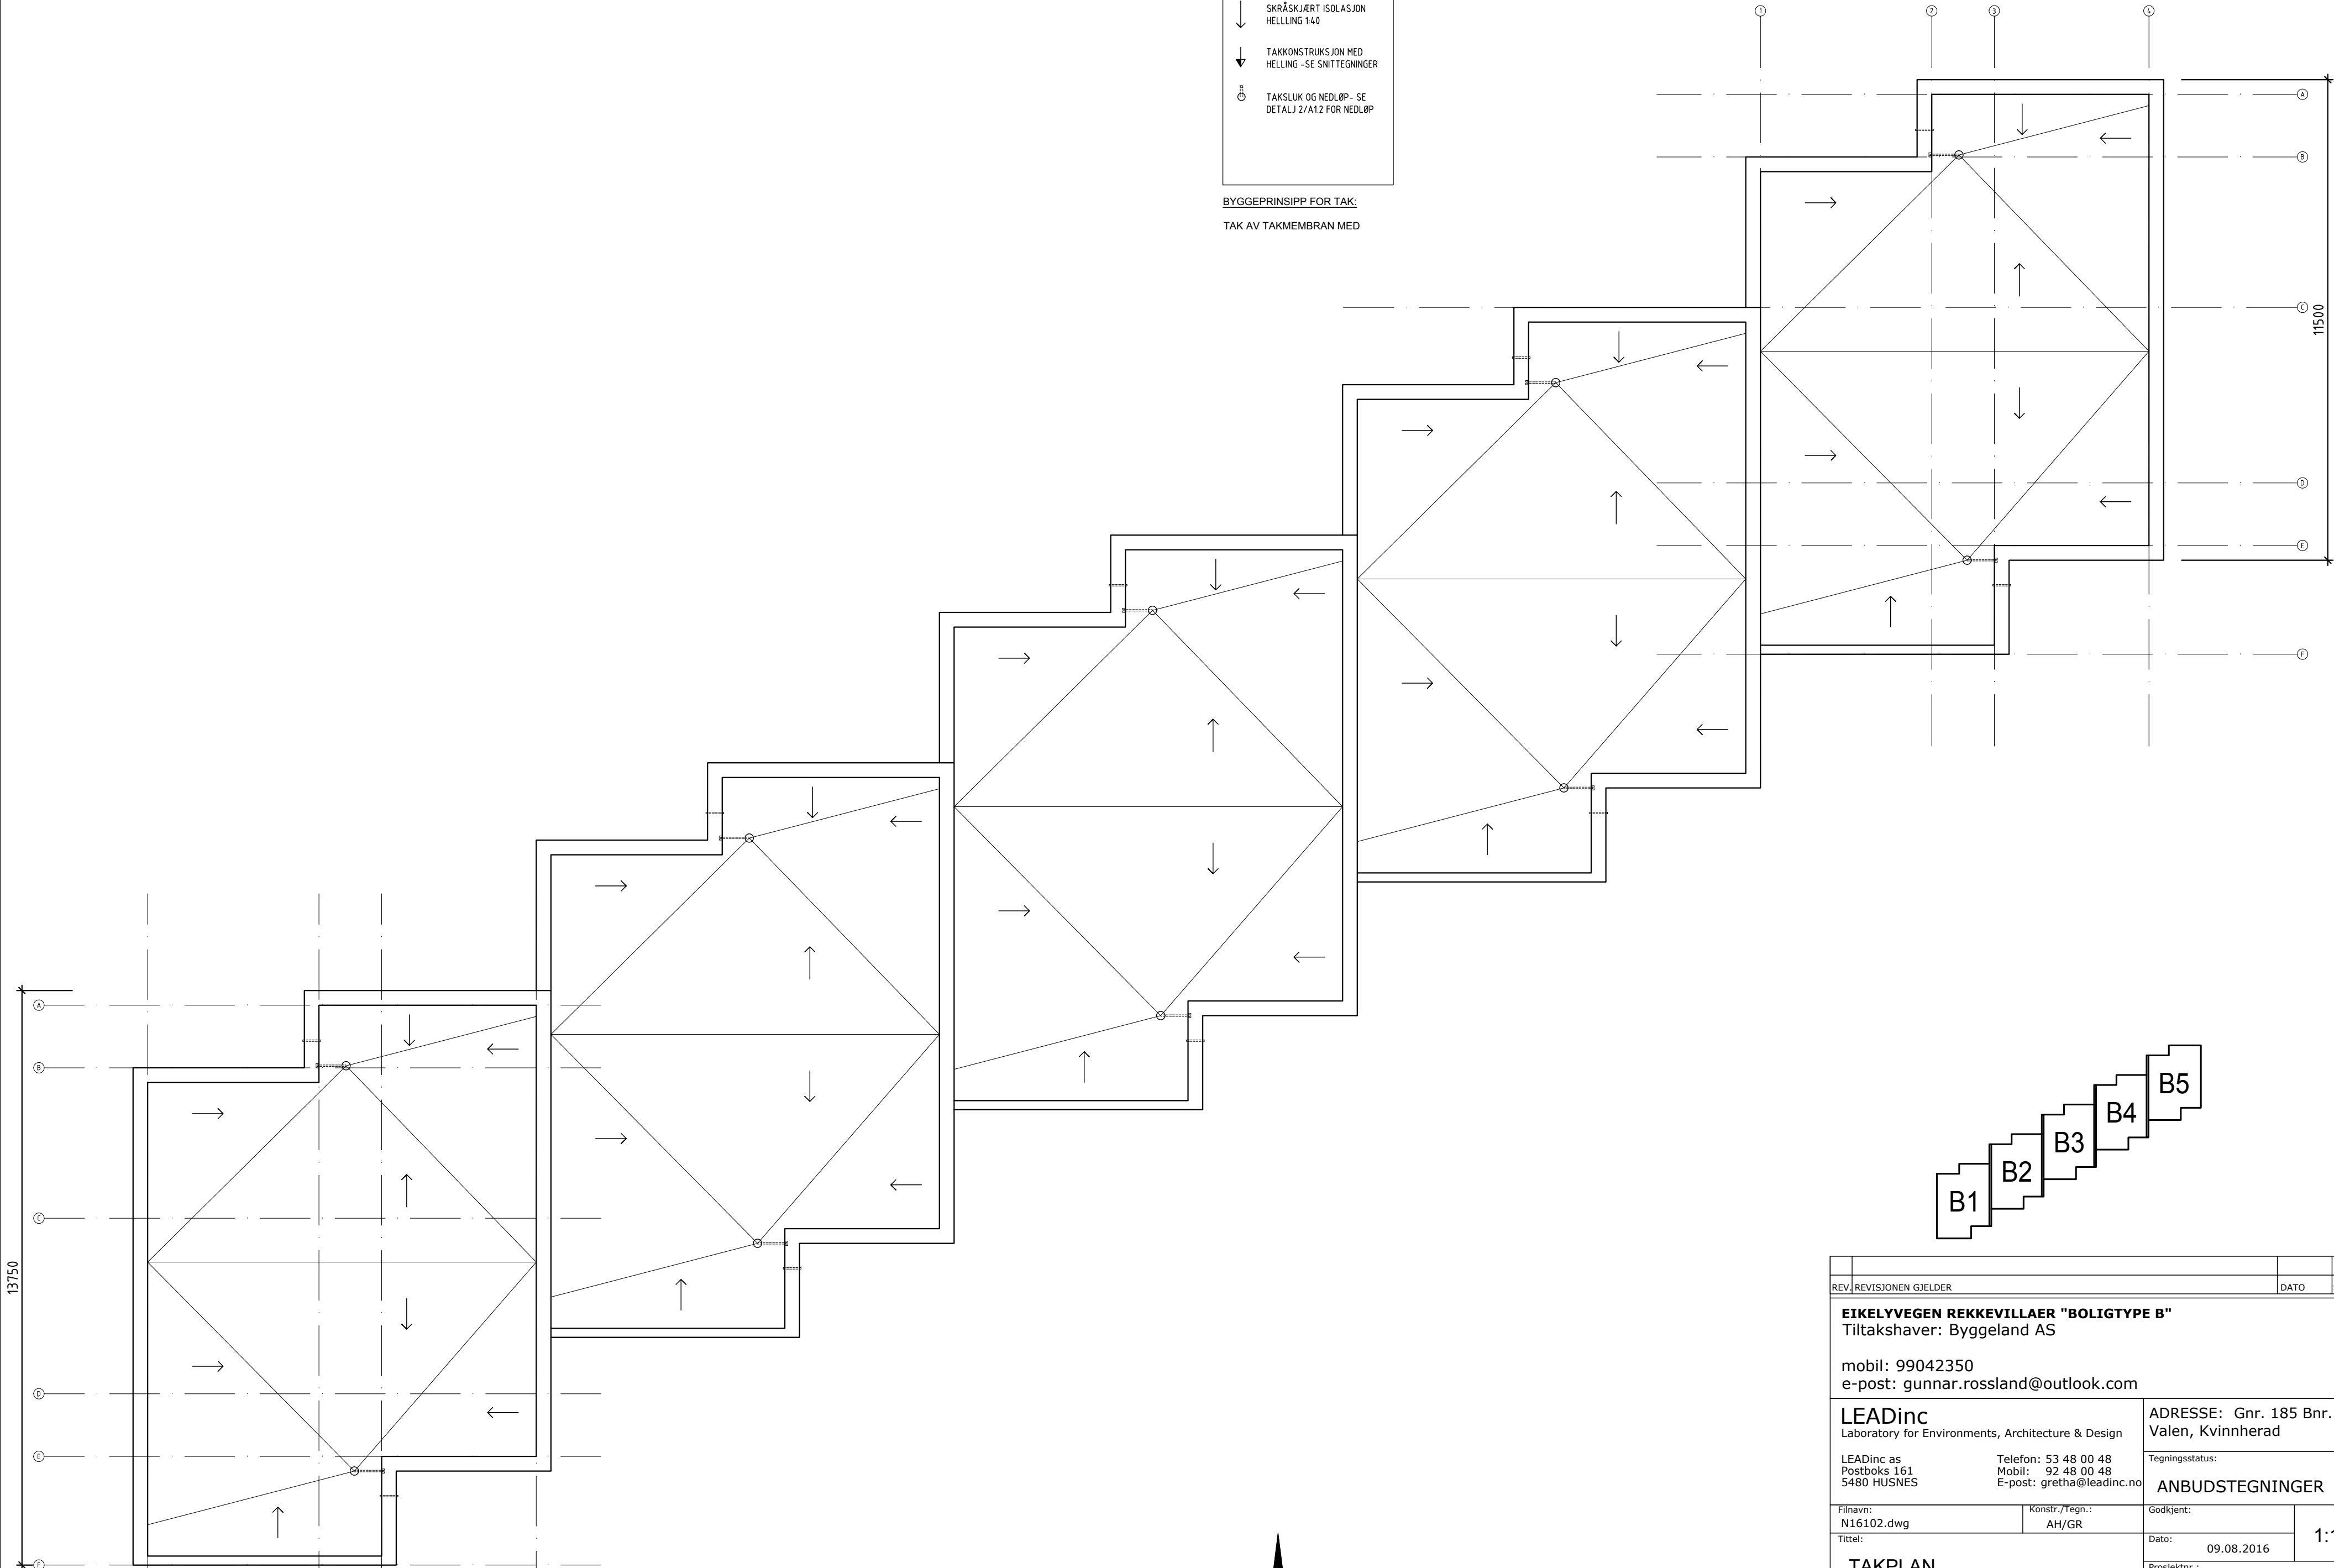
1 TAKPLAN ENHET B1, B2, B3, B4, B5  
MÅLESTOKK: 1=100

- SYMBOL TAKPLAN
- ↓ SKRÅSKJÆRT ISOLASJON  
HELLING 1:40
  - ↓ TAKKONSTRUKSJON MED  
HELLING -SE SNITTEGNINGER
  - ⊙ TAKSLUK OG NEDLØP - SE  
DETALJ 2/A12 FOR NEDLØP

BYGGEPRINSIPP FOR TAK:  
TAK AV TAKMEMBRAN MED

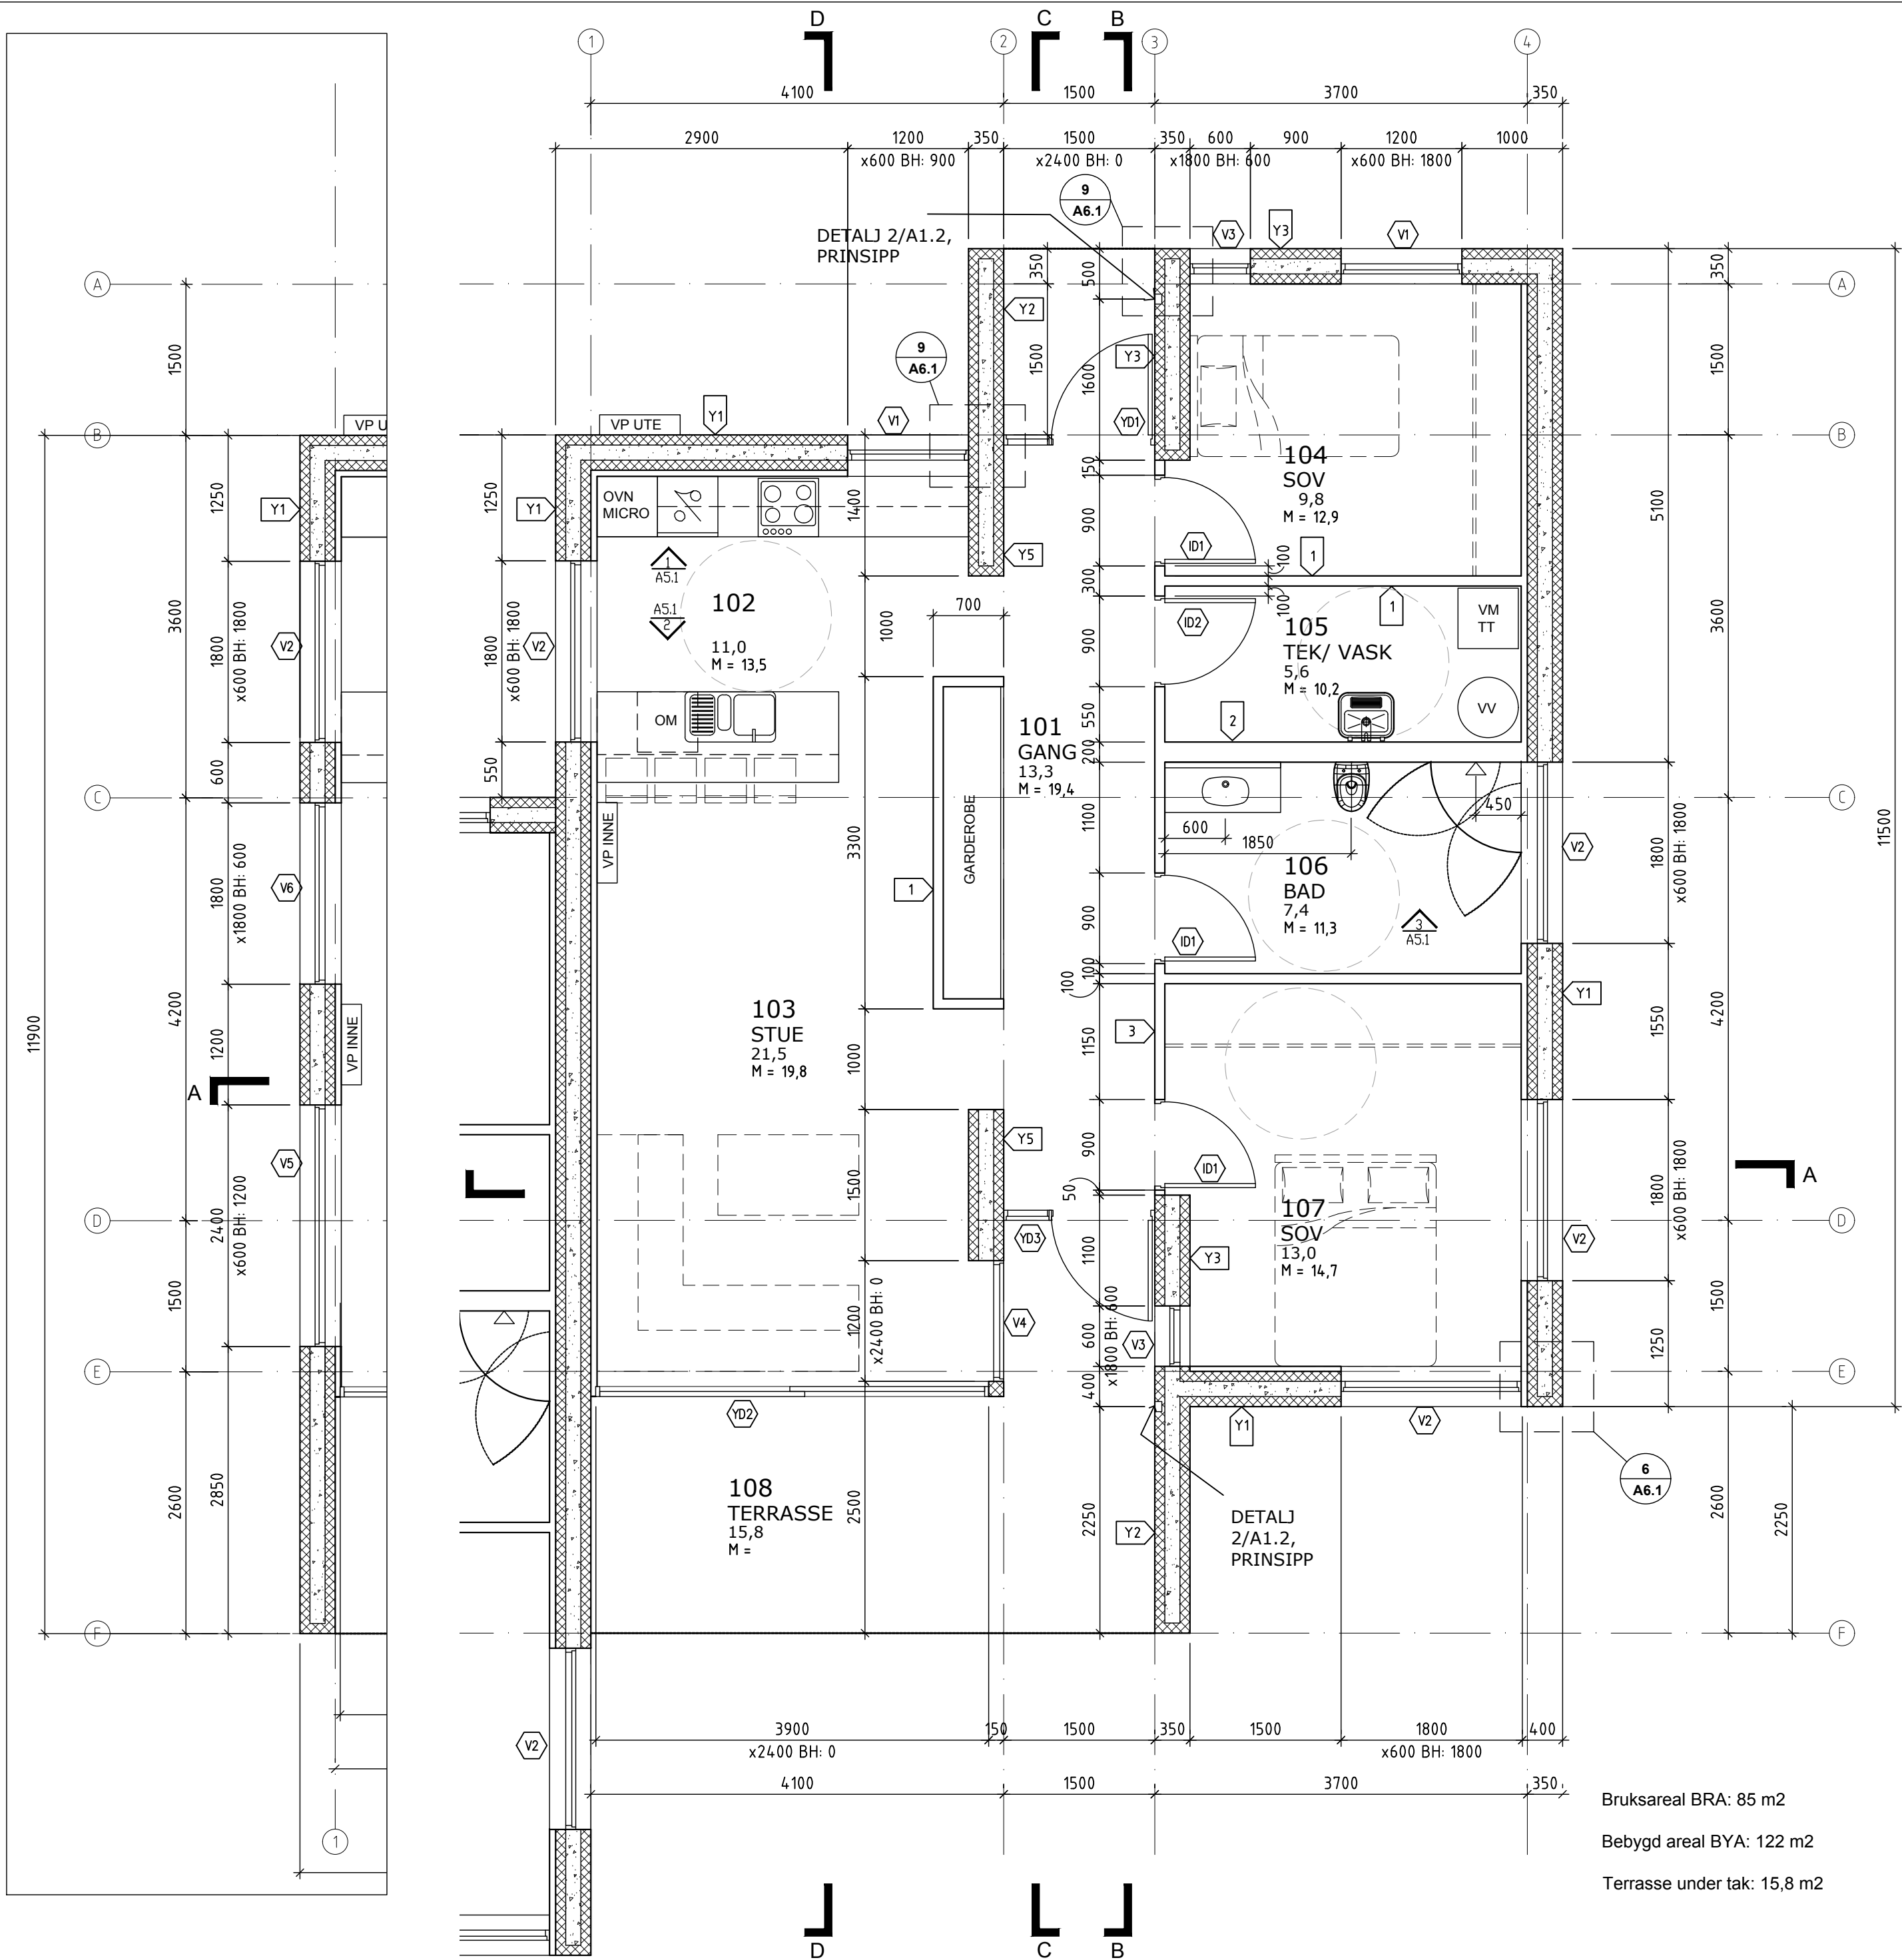
BYGGEMETODE 1) ICF SYSTEM

- ALLE ENHETER IDENTISKE, MED UNNTAK AV VINDUER PÅ VESTVENDT VEGG ENHET B1 OG VINDUER ØSTVENDT VEGG ENHET B5.
- NB! ALLE MÅL SJEKES PÅ Plassen FØR BESTILLING!
- SE EGNE TEGNINGER FOR CARPORT.
