Margrethehaugen 2, 7336 MELDAL

**Innholdsrik enebolig med innredet  
utleiedel, p.t. utleid for kr 6 200,-  
pr. mnd | Flott utsikt og solrikt |  
Barnevennlig**

# Margrethehaugen 2, Snr 1

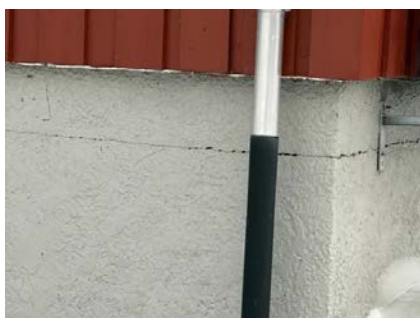
### 6.2 Grunnmur og fundament

Synlig riss/ sprekk på grunnmur. Opplyses å være fjell/ berg. Det er synlige sprekker i overgang grunnmur og støpt etasjeskille. Utover dette ble det ikke observert riss eller sprekker på synlige flater som vurderes å være av konstruksjonsmessig betydning.

Synlig riss/ sprekk på grunnmur.

| Det er synlige sprekker i overgang grunnmur og støpt etasjeskille. Utover dette ble det ikke observert riss eller sprekker på synlige flater som vurderes å være av konstruksjonsmessig betydning. | |

Anbefalte tiltak: For å hindre fuktinntrekk/frostspreng, anbefales en gjenpusning.

For å hindre fuktinntrekk/frostspreg, anbefales en gjenpussing.

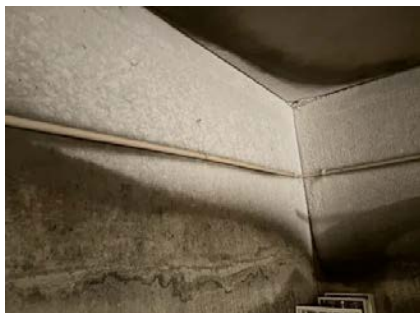
### 6.3 Rom under terreng

Synlig rim/ kondens på fritt eksponerte murflater i tilfluktsrommet.

Det registreres kondens ved tilfluktsrom/ oppbevaringsrom. Utover dette er det stedvis mineralutslag (salt/kalkutslag) i overflater, som indikerer at det er en fuktgjennomgang i grunnmur. Registrerte avvik vurderes ikke å være vesentlig da gulv, vegger og himling er oppført i støpt betong.

Det påviste fuktnivå gir grunn til å overvåke konstruksjonen for å se utvikling over tid, og eventuelt foreta tiltak for å unngå fuktskader.

Lagring av fuktmøfintlige varer anbefales ikke på fritt eksponerte murflater.

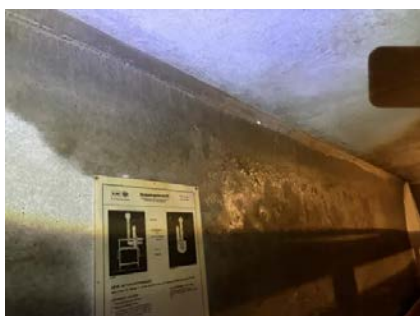
Synlig fukt/ kondens på fritt eksponerte murflater i tilfluktsrommet.

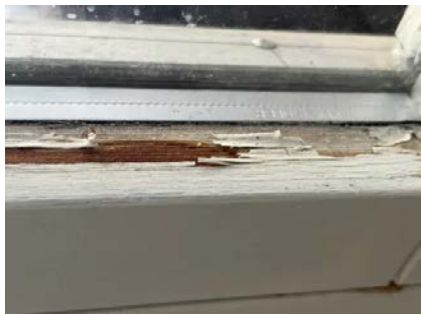
## 6.5 Vinduer og dører: Byggeår

Vinduer med 2-lags glass.

Det ble ikke registrert skader eller behov for tiltak utover normalt vedlikehold.

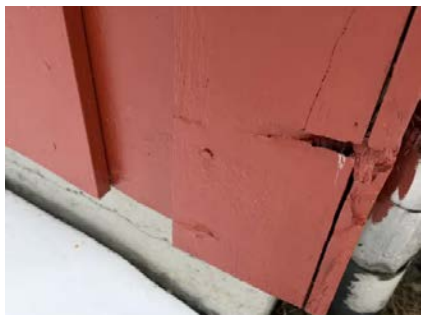
## 6.7 Yttervegger

Fuktskadet kledning. Stedvis værslitt kledning. Veggkonstruksjon er oppført i bindingsverk, utvendig kledd med stående trepanel. Kun jevnlig overflatebehandlet. På husets værutsatte veggflater bærer kledningen preg av å være noe værslitt som en konsekvens av tidvis nedfukting og soltørking. På slike fukt og værutsatte veggflater må det påregnes hyppigere vedlikeholdsintervall. Stedvis kledning med fuktskader. Det er benyttet lusing/ klosser som musesperre bak kledning. Dette har medført stedvis redusert lufting. TG 2 er satt med bakgrunn i stedvis synlige aldringsmessige slitasjer/ begrenset lufting. Utskiftinger av enkelte bord er påregnelig.

Fuktskadet kledning.

Utskiftninger av enkelte bord er påregnelig.

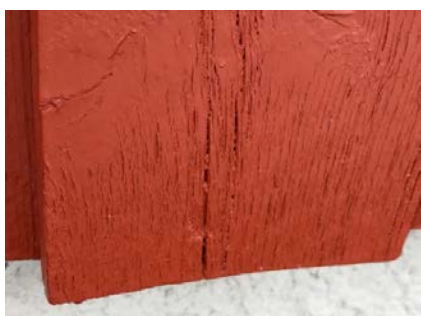
Stedvis værslitt kledning.

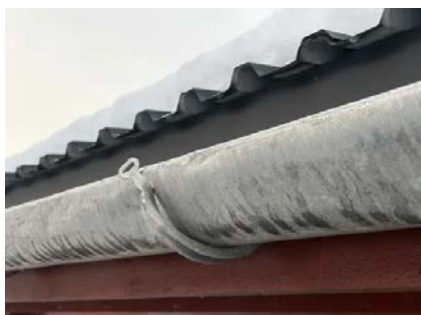
## 6.8 Renner og nedløp

Synlige skader på takrenner/ kroker. Det registreres nedbøy/skjevheter i takrenner og kroker. Med hensyn til alder og slitasje vurderes over halvparten av forventet funksjonstid å være nådd. TG 2 er satt med bakgrunn i alder/ synlige skader.

Synlige skader på takrenner/ kroker.

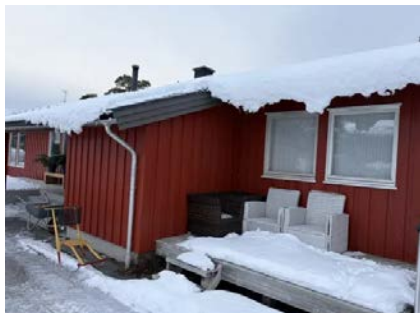
## 6.11 Taktekking

| Type takkonstruksjon | Saltak |
| Type tekking | Metallplater |
| Har tekkingen nådd en alder som gir økt risiko for skader eller følgeskader? | Ja |
| Kontroll på tak er ikke utført grunnet snø på taket. Ingen tegn på lekkasjer blir registrert, men tekkingen har nådd en alder som gjør tettheten i tiden som kommer usikker. | |

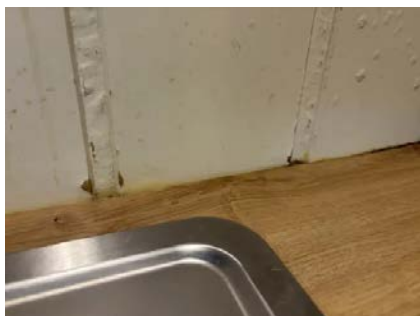
## 6.15 Kjøkken: Sokkel

Synlige fuktmerker på panelplater ved vask.

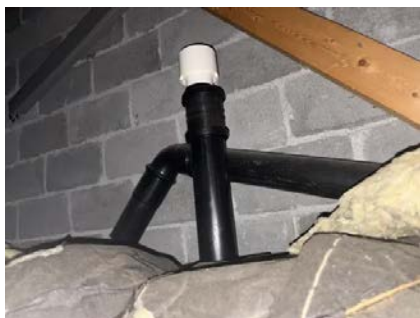
## 6.19 Avløpsrør

Vakuump/durgoventil på kaldloftet

| Type avløpsrør | Plast |
| Det ble ikke registrert behov for tiltak, men avløpsanlegg har passert halvparten av forventet brukstid(25 år) og skader / lekkasjer kan oppstå. | |

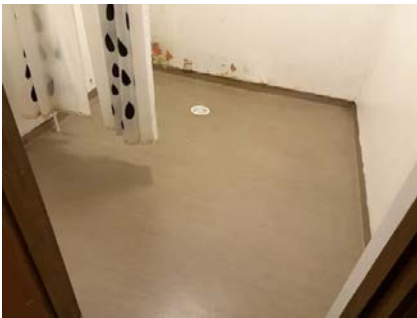
## 6.25 Våtrom: Bad, sokkel

Eldre bad/ dusjrom.

Sluket er et plastsluk og ingen tegn på skader blir registrert. Rommets gulv, vegger og innvendig tak er oppført i støpt betong slik at overflater ikke er utsatt for fuktnntrekk.

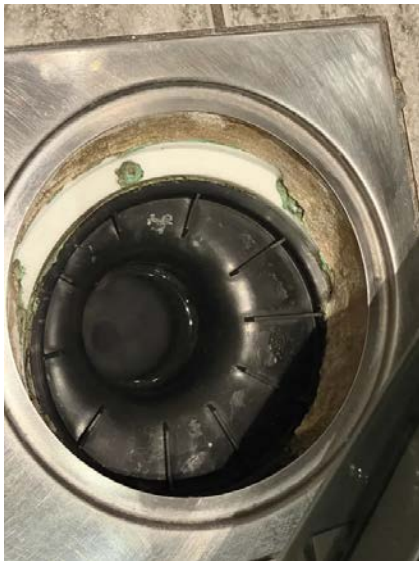
**6.26 Våtrom: Bad**

Plastsluk med spor etter membran.

Sluket er et plastsluk og ingen tegn på skader blir registrert. Kontrollen er følgelig begrenset og det forventes da at membran er benyttet som fuktsikring bak og under flis og er påført på en fagmessig god måte etter leggeanvisning.

Tilstandsgrad 2 er satt med bakgrunn i alder på tettesjikt og derav økt risiko for lekkasjer.

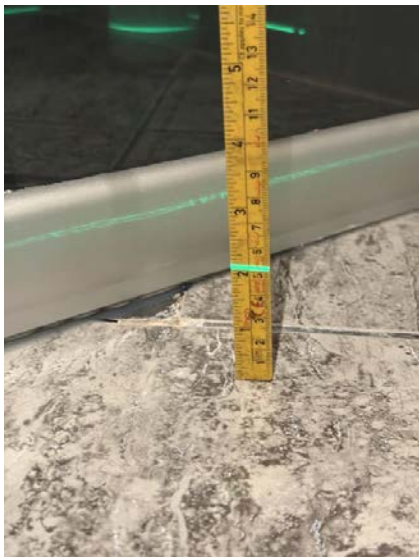
Begrenset fall og gulvskinne for dusjhjørne danner en sperre mot sluk

| Er det påvist avvik i krav om høydeforskjell på tettesjikt/fall til sluk? | Ja |
| Er det fare for at lekkasjevann fra installasjoner i rommet ikke når sluket? | Ja |

Det bør etableres en slisse/drensåpning slik at eventuelt lekkasjevann fra øvrige tappesteder i rommet vil ha avrenning til sluk.

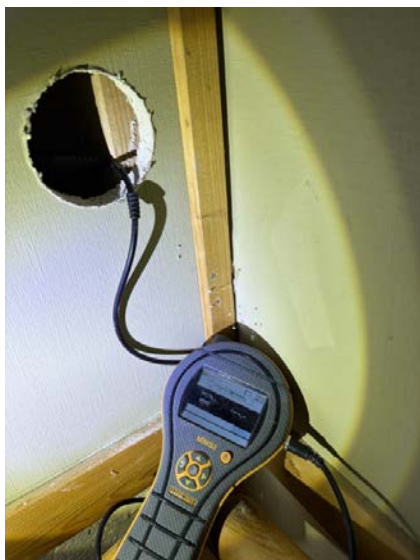
Undersøkelsen i trapperommet viser ingen tegn til skader eller fukt i konstruksjonen.

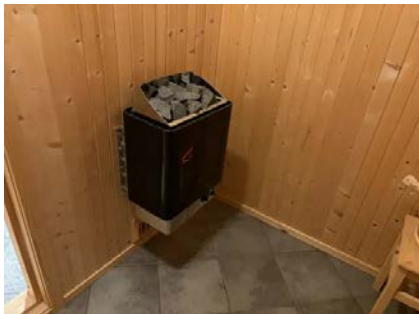
## 6.27 Badstue

Badstu opplyses etablert i 2005 i forbindelse med bad.

Det ble ikke opplyst eller observert tegn til svikt. Ovnene ble ikke funksjonstestet.

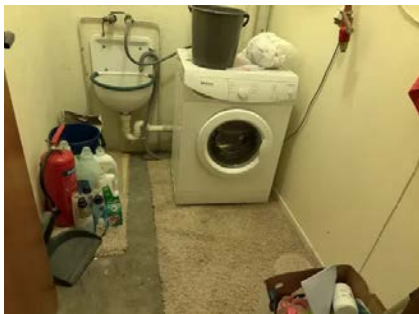
## 6.28 Vaskerom/ sokkel

Vaskerom er fra byggeåret og har malt overflate på gulv og malt overflate på vegger. Malt overflate i himling. Utstyrt med opplegg for vaskemaskin, skyllekum og naturlig avtrekk. Eventuelt sluk ble ikke registrert, men kan ligge under vaskemaskin.

Vaskerommet holder ikke dagens krav til våtrom, men forholdet vil likevel ikke medføre vesentlig risiko for skader. Dette grunnet at rommet ikke er tiltenkt regelmessig bruk av fritt vann på overflater. Vaskerommet vurderes til å utfylle sin funksjon, dagens bruk tatt i betraktning.

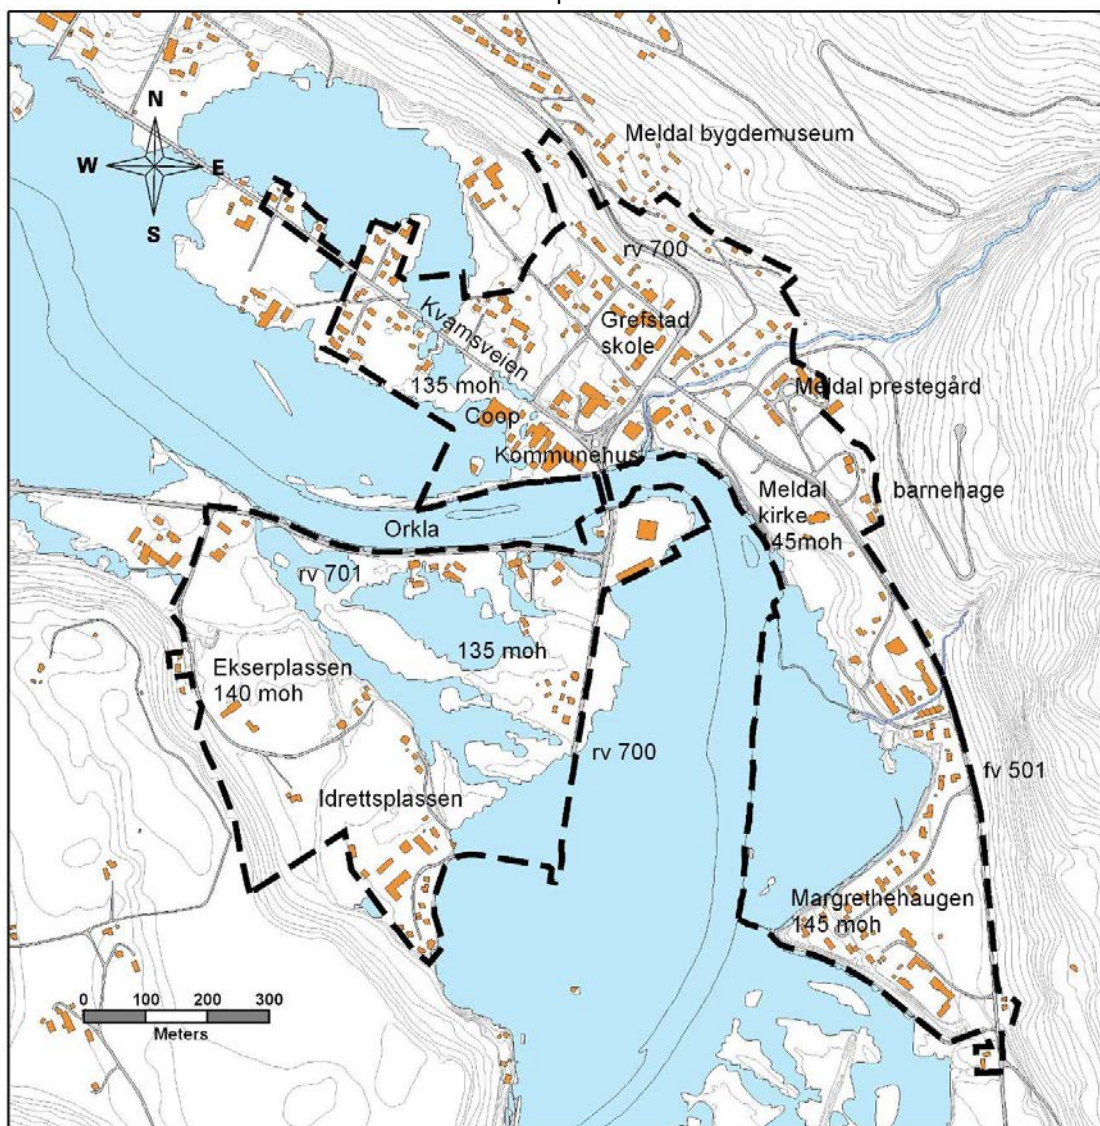
Slettene langs Orkla vil være utsatt for flom. I reguleringsplansammenheng tar vi utgangspunkt i 100-årsflom. Områder som vil bli berørt av denne er vist på kartet under.

Blå områder på kartet over viser arealer som blir berørt av en 100-årsflom.

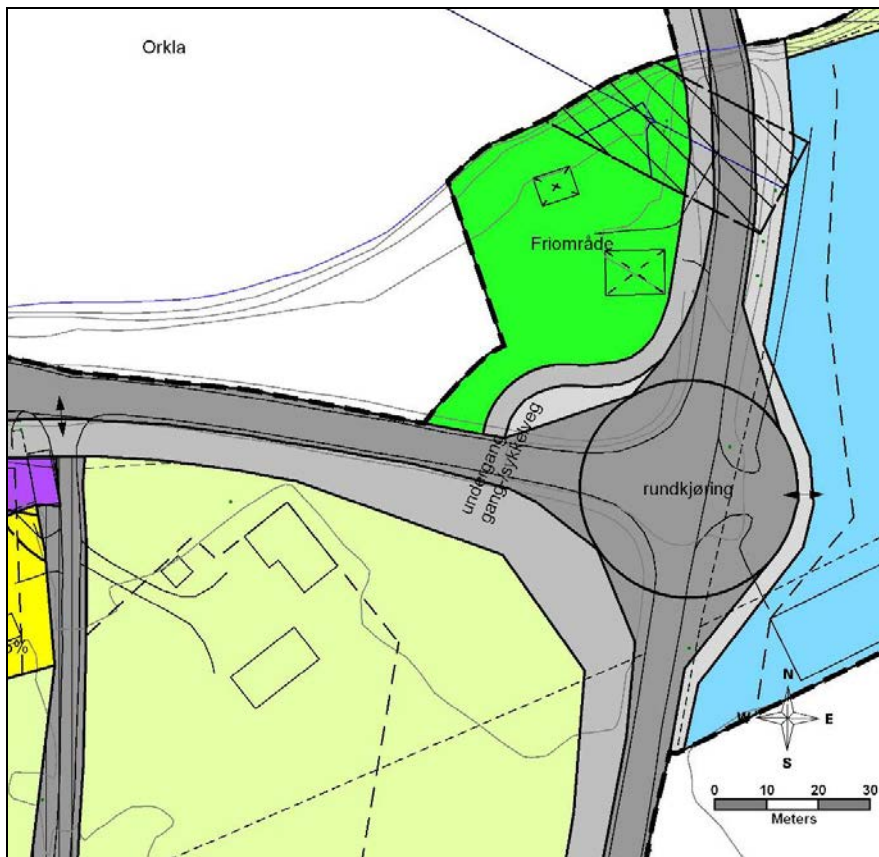
Det er vist ny rundkjøring med diameter på 40 m mellom rv 700 og rv 701. Rundkjøringa er plassert slik at den ikke krever riksvegene må legges om. Eksisterende bolig nord-vest for planlagt rundkjøring er forutsatt innløst og tomte er foreslått regulert til friområde. Garasjeanlegget på østsida får atkomst fra rundkjøringa.

Kartutsnitt over viser forslag til ny rundkjøring mellom rv 700 og rv 701, gang-/sykkelveg langs rv 700 og rv 701 med planskilt kryssing med undergang under rv 701 vest for den nye rundkjøringa.
