Ringnesveien 9, 1960 LØKEN

**Usjenert hytte med stor tomt,  
3 soverom og gode solforhold.  
Landlige omgivelser, nær  
dagligvare og flott turterreng.**

# Tilstandsrapport

## FRITIDSBOLIG

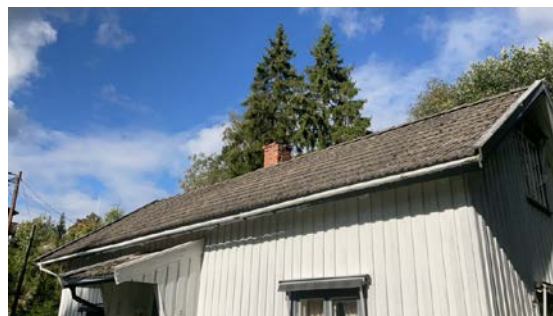
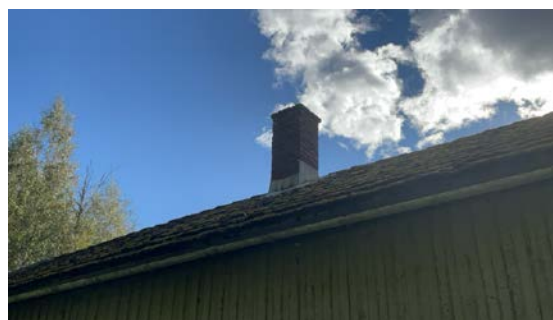
Avvik: Mer enn halvparten av forventet brukstid er passert på taktekkingen. Mer enn halvparten av forventet brukstid er passert på undertak. Taktekkingen har mose og slitasje på grunn av elde. Taktekkingen har nådd forventet brukstid.

Beslag, takrenner mv. bør skiftes ut når taktekingen skal skiftes ut. Det bør etableres snøfangere på taket.

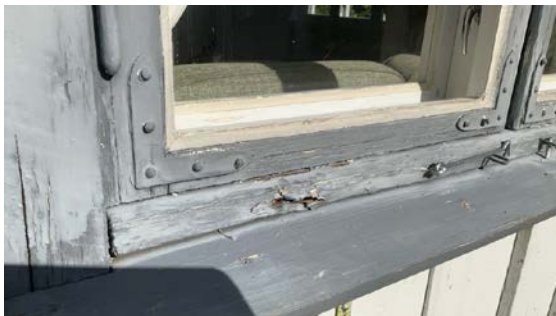
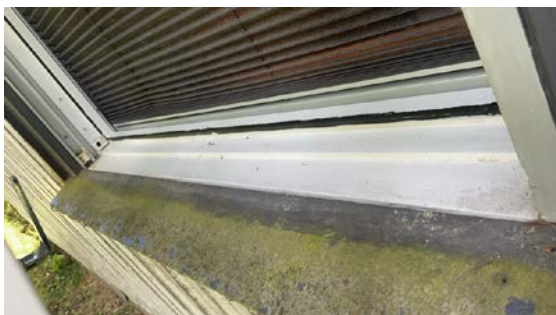
Avvik: Det er påvist avvik rundt innsettsdetaljer. Det er påvist noen glassruter som er punktert eller sprukne. Det er påvist vinduer med fukt/råteskader. Karmene i vinduer er slitte og det er sprekker i trevirket. Det mangler beslag på vannbrett stedvis (ufagmessig løsning) - tetting mellom vinduet og veggen er dermed ikke tilfredsstillende. Det er stedvis glippe mellom vannbrett og vinduet (ufagmessig løsning som vil være utett og vann kan trenge inn i konstruksjonen.

- Det må påregnes noe vedlikehold og at enkelte vinduer må skiftes ut.
- Vinduer med punkterte/sprukne glass må påregnes skiftes ut, enten hele vinduet eller kun selve glassene.
- Det må foretas lokal utbedring.
- Vinduer med råteskader må erstattes med nye.

Kostnadsestimat: 50 000 - 100 000

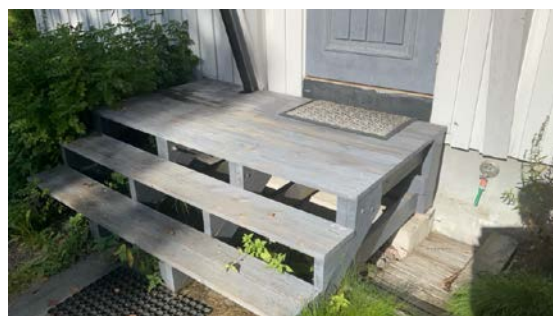
Avvik: Det er ikke montert rekkverk.

- Rekkverk må monteres for å lukke avviket.

Kostnadsestimat: 10 000 - 50 000

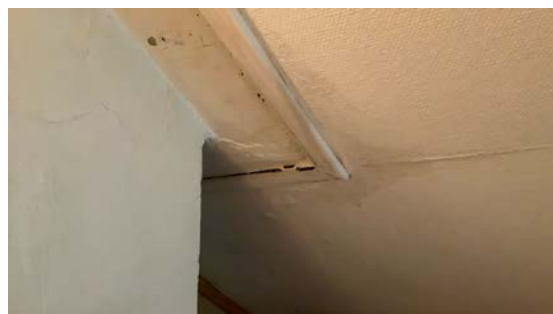
Avvik: Det er påvist fuktskader på overflater. Det er merker etter lekkasje ved pipe i himlingen i 2. etasje.

Fuktskjolder/fuktskade i himling ved pipen i 2. etasje.

- Gjennomføre ytterligere undersøkelser og foreta utbedring av skade.

Det må gjøres lokal utbedring.

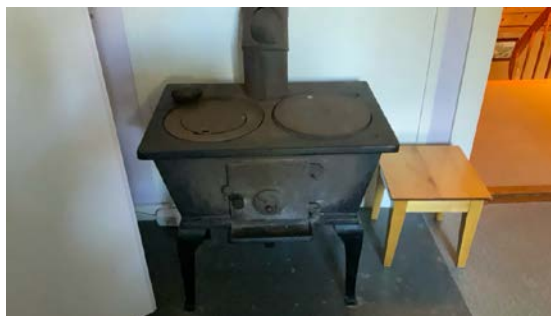
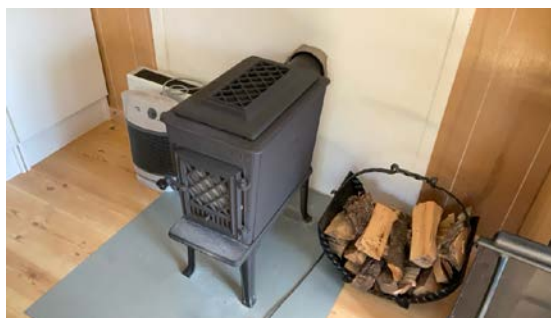
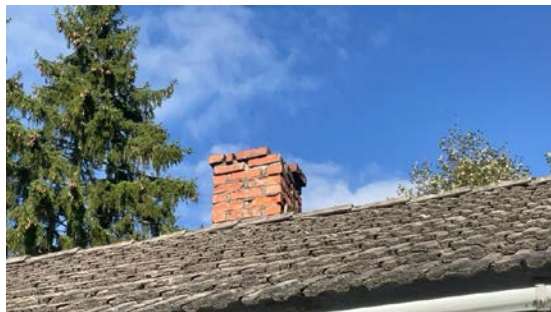
Avvik: Avstanden mellom ildstedet og brennbart materiale er for liten. Mer enn halvparten av forventet brukstid er passert på pipe. Avviket på avstand gjelder vedovnen i 2. etasje. Pipe over tak har slitasje, skader/løse mursteiner.

- Det bør foretas nærmere undersøkelser av pipeløp.
- Større avstand til brennbart materiale må lages.
- Tiltak:

Pipen må utbedres/mures på nytt over taket.

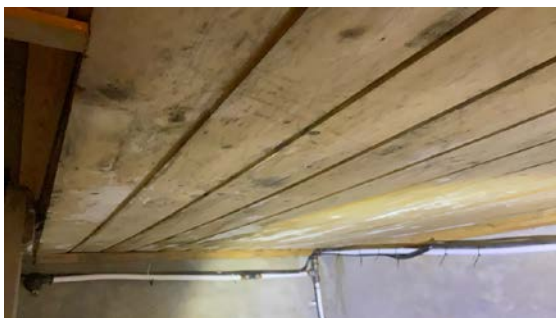
## ! TG 2 Rom Under Terreng

Avvik: Det er påvist indikasjoner på noe fuktgjennomtrenging i kjellergulv. Det er påvist indikasjoner på noe fuktgjennomtrenging inn i kjellermur. Det er høy luftfuktighet i kjelleren med stor fare for en skadeutvikling. Kjellerrommet har høy luftfuktighet og er dårlig ventilert. Det er svertesopp i trepanel i himling pga. fuktig miljø. Iht. eier har det forekommet vann kjelleren ved flom/mye vann i elva.

- Konstruksjonene må sikres mot råte, sopp og skadedyr.
- Det påviste fuktnivå gir grunn til å overvåke konstruksjonen jevnlig for å se utvikling over tid, og eventuelt foreta tiltak for å unngå fuktskader.
