Romsåskroken 1, 4580 LYNGDAL

**Lyngdal/Romsåsen - Flott leilighet med terrasse og god beliggenhet i et familievennlig område nær natur, skoler og fasiliteter.**

# Tilstandsrapport

Befaringsdato: 09.04.2026

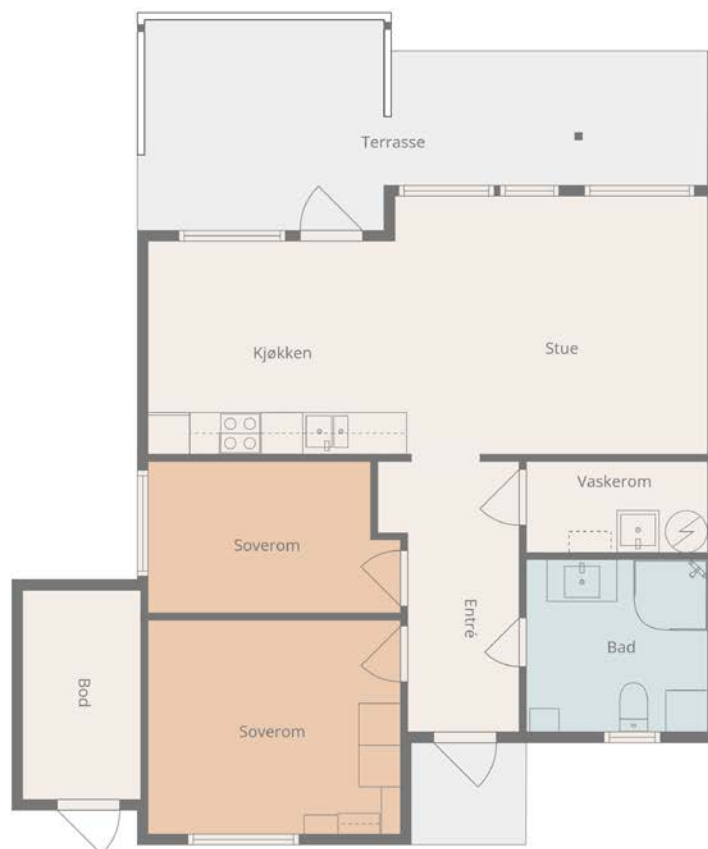
Ikke Måltbar Tegning. Denne Er Kun Til Illustrasjon, Og Kan Inneholde Feil.

Plantegningen er ikke i målestokk og noe avvik kan forekomme.

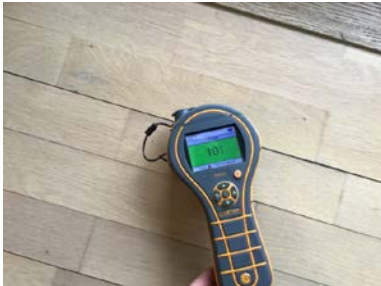
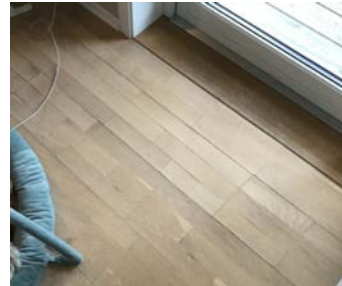
Det er registrert oppsprekking i parkett ved balkongdør. Ved kontroll med fuktindikator er det ikke påvist forhøyede fuktverdier på befaringstidspunktet. Forholdet vurderes å være av overflatemessig karakter, og kan ses i sammenheng med normal bruk og slitasje, herunder utleiebruk.

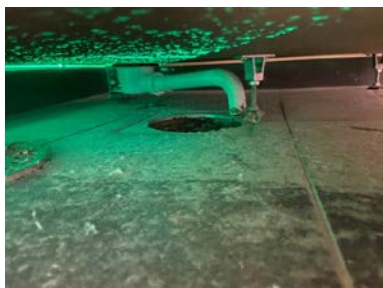
## ETASJE > BAD

Det er balansert ventilasjon.

På befaringsdagen er det registrert at avtrekk fungerer som normalt

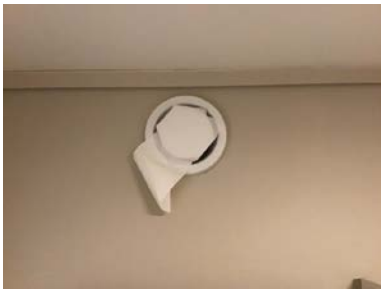
## ETASJE > BAD

### Tilliggende konstruksjoner våtrom

Hulltaking er foretatt uten å påvise unormale forhold. Fuktqvotemåling (vekt%) i konstruksjonen ble målt til under 6. Hulltaking er foretatt ved/i Skillevegg mellom bad og gang.

Hulltaking og fuktmåling er utført som punktkontroll, og undersøkelsen gir derfor kun informasjon om tilstanden i det kontrollerte området. Forhøyede fuktverdier andre

Det er ikke foretatt hulltaking i skillevegg mot våtsone ved dusj, hvor risikoen for eventuell fuktpåvirkning normalt vurderes å være størst. Dette skyldes etablert våtsone, begrenset tilkomst fra vaskeromsside samt at konstruksjonen grenser mot naboileilighet.

Eventuelle fuktskader eller avvik andre steder i tilhørende konstruksjoner kan derfor ikke utelukkes uten destruktive tiltak.

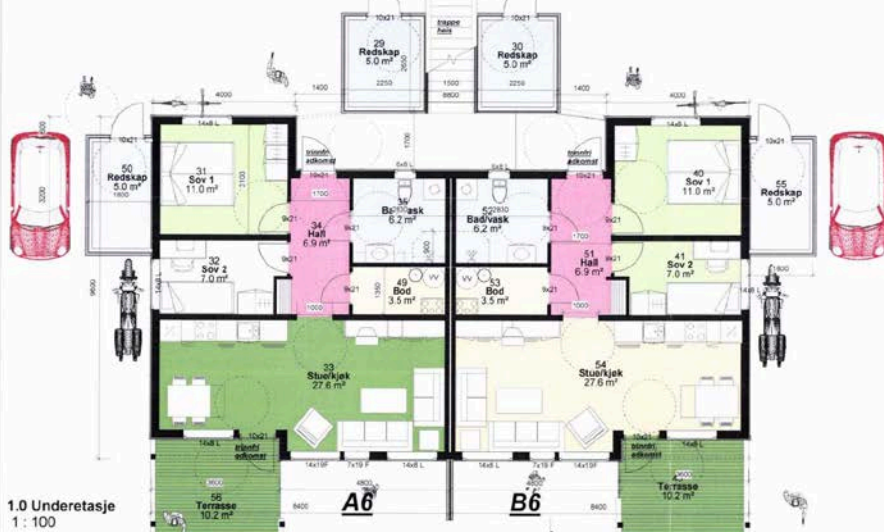
1.0 Underetasje  
1: 100

**BRA: 64,5 m<sup>2</sup>+bod 5,1 m<sup>2</sup>**

Tittel		PLAN 1. ETASJE	
Tegnet av	KPK	Dato	29.02.12
Kontrollert av	KPK	Målestokk	
Original		1: 100

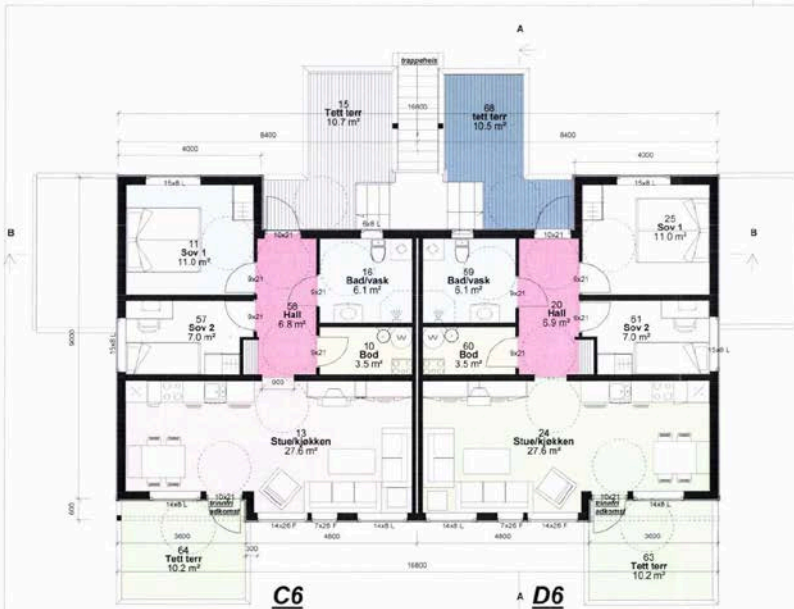
2.0 Hovedetasje  
1 : 100

**BRA 64,5 m2+bod 5,0 BRA**

PLAN 2 ETASJE og SNITT	
Tegnet av	Date 29.02.12
Kontrollert av	Målestokk
Original	KPK
	1 : 100

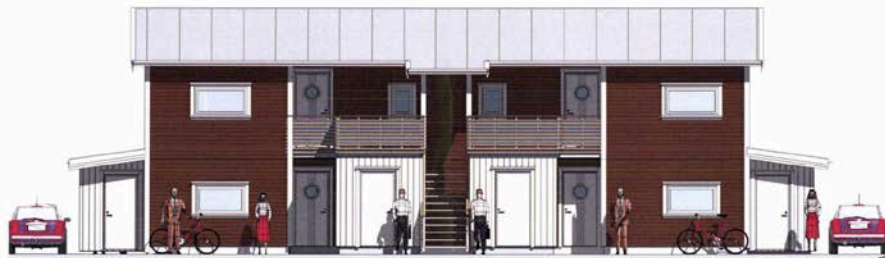
nord  
1 : 100

Tittel	FASADER		Date	27.02.12
Tegnet av	KPK	Målestokk		
Kontrollert av	KPK			
Original			1 : 100
