Velholdt og innbydende enebolig med alt på ett plan med dobbel garasje, hage og fine uteområder!

Befaringsdato: 10.03.2026

Sammendrag av boligens tilstand

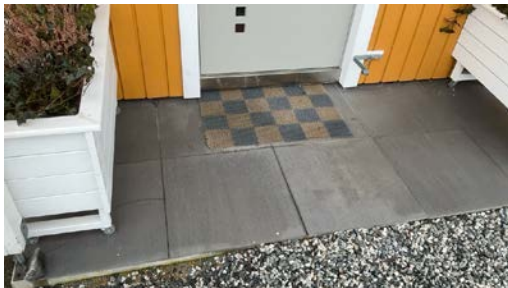
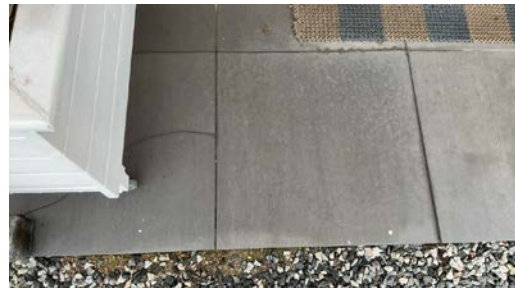
Vurdering av avvik:

- Det er avvik:

- Tiltak:

Utbedre med nye fliser.

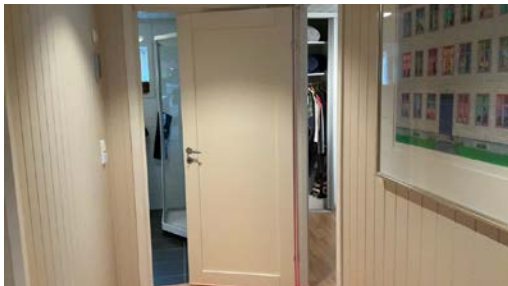
Gulv på grunn er en isolert og armert betongplate. Det er brukt ringmurselementer. Det registreres noe plan/- helningsavvik på deler av gulvene.

Vurdering av avvik:

- Tiltak:

Behov for justering.

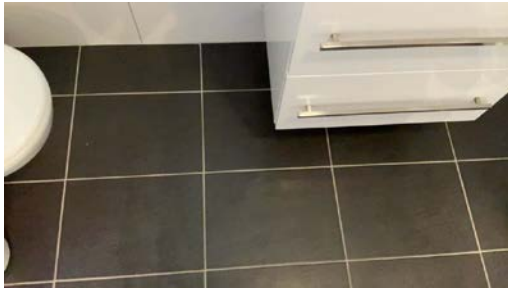
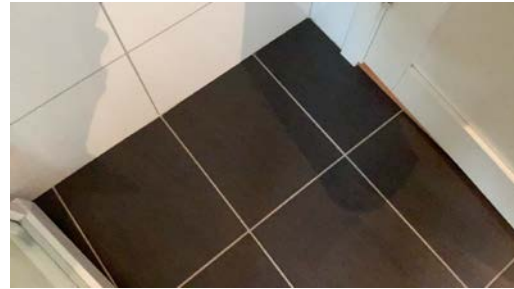
Vurdering av avvik:

- Selv om bom eller hullyd ikke alltid er et umiddelbart problem, bør det overvåkes nøye før eventuell utvikling i sprekker i flisfuger e.l. oppstår. Dette må en foreta tiltak for, for å begrense utviklingen.

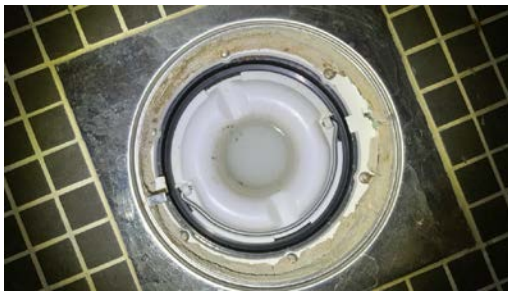
! TG 2 Sluk, membran og tettesjikt

Avvik: • Mer enn halvparten av forventet brukstid er passert på membranløsningen. Ingen dokumentasjon på membrans arbeider.

Vurdering av avvik:

- Overvåk tilstanden jevnlig. For å få tilstandsgrad 0 eller 1 må tettesjiktet skiftes ut, men tidspunktet for når dette er nødvendig er vanskelig å si noe om.

Innhent dokumentasjon om mulig.

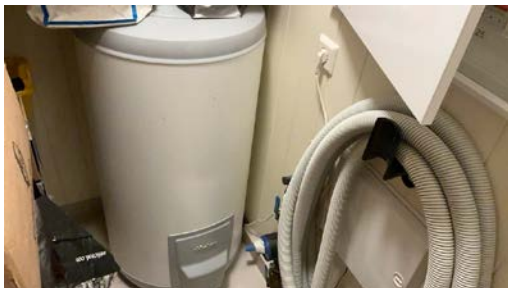
📌 TG 2 Varmtvannstank

- Tekniske installasjoner - Varmtvannstank
Avvik: • Det er ikke påvist tilfredsstillende el-tilkobling av varmtvannstank iht. gjeldende forskrift.

Vurdering av avvik:

Det var vanlig å koble varmtvannsbereder i stikkontakt når denne varmtvannsberederen ble tilkoblet. I dag er det krav om at nye varmtvannsberedere med effekt på 1500 W eller mer skal være fast tilkoblet.

- Det bør etableres tilfredsstillende el-tilkobling etter gjeldende forskrift.
