Velholdt og innholdsrik enebolig med praktisk planløsning - Alt på én flate! Hagestue og garasje

Kjærlighetsstien 1, 3970 LANGESUND
  BAMBLE kommune
  # gnr. 29, bnr. 300

Befaringsdato: 17.03.2025

Rapportdato: 20.03.2025

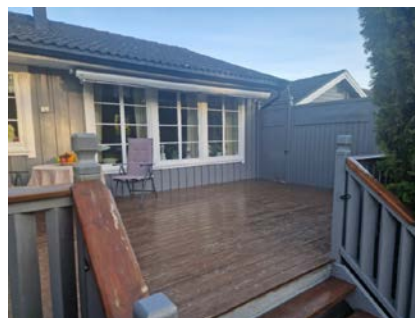
TG 2 Vinduer

Boligens vinduer fra byggeår består av 2-lags isolerglass vinduer. Vinduene med rammer og karmen i malt trevirke. Vinduer fyller sin funksjon, men har fått en middels høy alder. Utvendig synlig slitasje i trevirke.

- Karmene i vinduer er slitte og det er sprekker i trevirket.

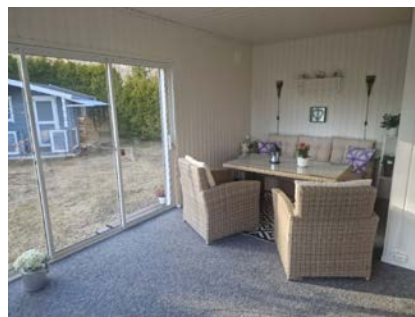
Sommerstue har etablert enkle vinduer med rammer og karmen i PVC. Sommerstue tilbygget 2021. TG 1.

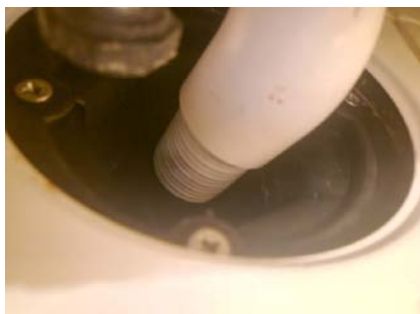
1. ETASJE > BAD

- Det er påvist avvik i fallforhold til sluk i forhold til krav i forskrift på byggetidspunktet.

- Våtrommet fungerer med dette avviket.

- Elektrisk avtrekksvifte bør monteres for å lukke avviket.

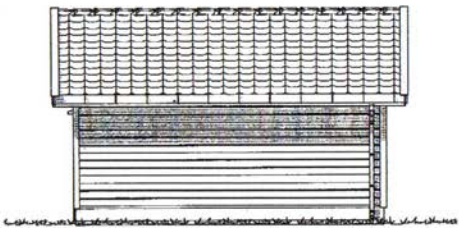
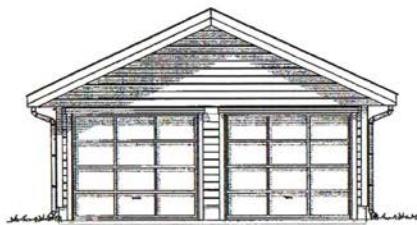
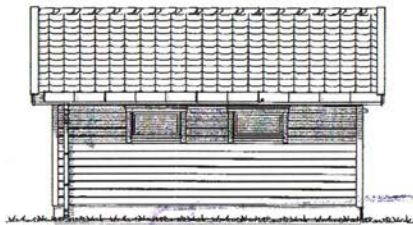
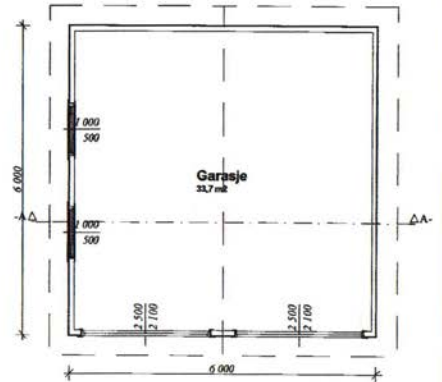
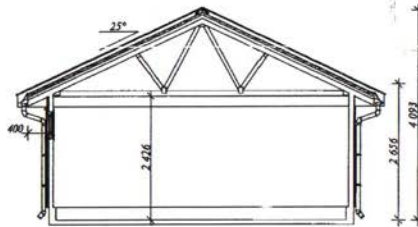
Snitt A-A

Heimdall Modul 1 - 6,0 m x 6,0 m
BYA: 36 m² BRA: 33,7 m²
