Dingevegen 2193, 5966 EIVINDVIK

**Sjønær hytteperle fra 2007.  
Panoramautsikt, stor terrasse og  
egen båtplass Fantastiske  
solforhold og turmuligheter!**

Befaringsdato: 19.08.2025

Rapportdato: 22.09.2025

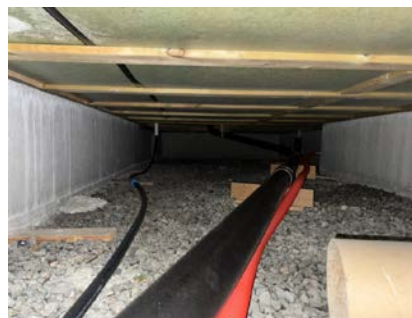
- Det er avvik:
- Det er registrert symptom på aktivitet fra skadedyr.

Det ble registrert to mindre merker etter fukt, men det ble ikke registrert forhøyede fuktverdier ved fuktsøk.

Krypjeller

Tiltak mot mus må iverksettes.

Det anbefales å gjøre nærmere undersøkelser om årsaken til disse merkene.
