Dingevegen 2193, 5966 EIVINDVIK

**Sjønær hytteperle fra 2007.  
Panoramautsikt, stor terrasse og  
egen båtplass Fantastiske  
solforhold og turmuligheter!**

Befaringsdato: 19.08.2025

Rapportdato: 22.09.2025

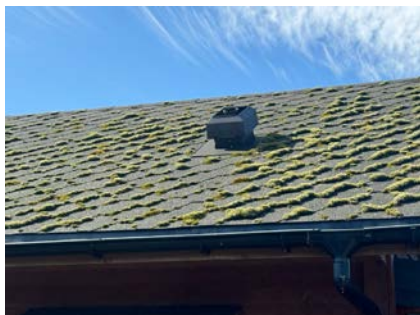
Shingel takteking. En del mose på tekkingen.

Overvåk tilstanden jevnlig og rengjør for mose.

Manglende tiltak/oppfølging kan føre til kortere levetid og fare for vanninntrenging.

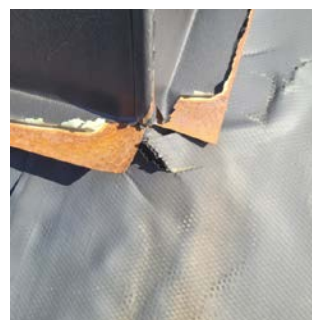
- Det mangler snøfangere på hele eller deler av taket, men det var ikke krav om dette på byggemeldingstidspunktet.
- Det mangler tilfredsstillende adkomst til pipe for feier.
- Mer enn halvparten av forventet brukstid er passert på renner/nedløp/beslag.
- Det er avvik:

Takhette flasse av overflatebehandling

Takhette og takrenner må ettersees jevnlig og evt utbedre stedene hvor det flasser.

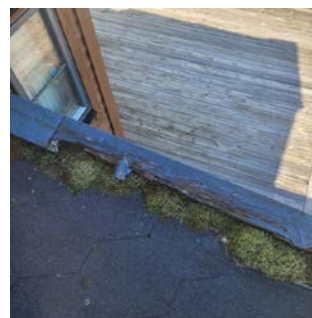
Råteskadet vindski

Råteskadet vindski må skiftes ut.

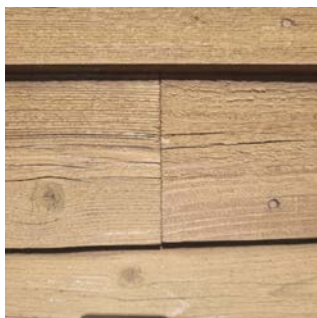
Oppsprekninger i treverket

Trevirket må overflatebehandles for å lukke sprekker og sikre mot vanninntrenging i kledningen.

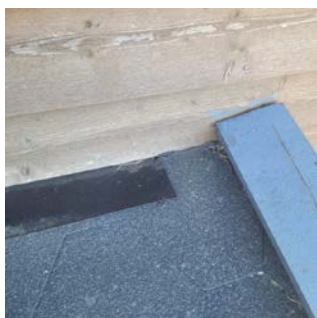
Mangler lufting ved bodtilbygg

Ny lufting bør etableres.

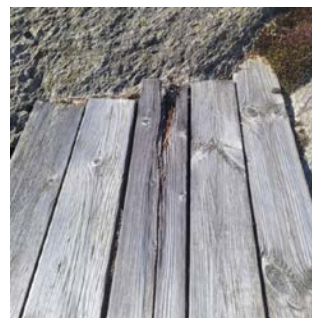
Det er mye slitasje på terrassebordene. Noen av bordene er råteskadet.

Terrassebord

Noen terrassebord må skiftes ut.

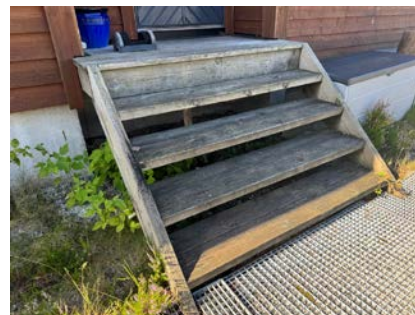
- Det er ikke montert rekkverk.
- Det er avvik:

Utvendig trapp

- Rekkverk må monteres for å lukke avviket.
- Tiltak:

Skjevheter bør rettes opp, og skadet trevirke skiftes ut.

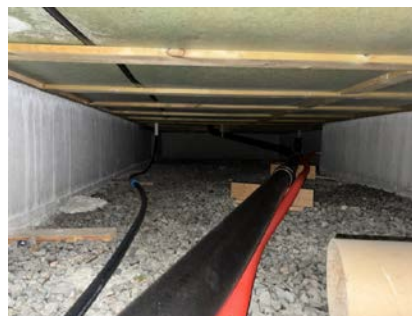
- Det er avvik:
- Det er registrert symptom på aktivitet fra skadedyr.

Det ble registrert to mindre merker etter fukt, men det ble ikke registrert forhøyede fuktverdier ved fuktsøk.

Krepkjeller

Tiltak mot mus må iverksettes.

Det anbefales å gjøre nærmere undersøkelser om årsaken til disse merkene.

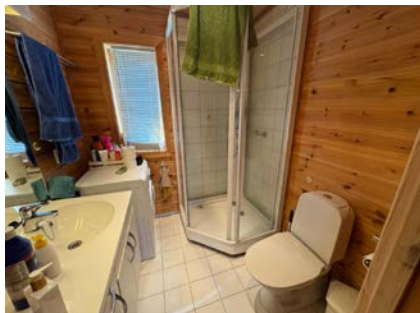
Bad

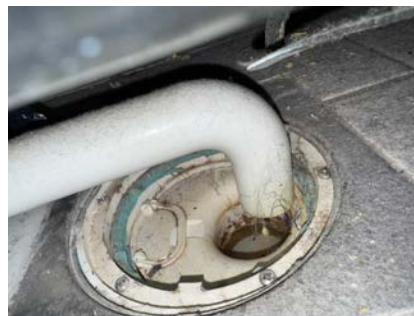
- Det er påvist at høydeforskjell fra topp slukrist til gulv/synlig topp membran ved dørterskel er mindre enn 25 mm.
- Det er påvist avvik i fallforhold til sluk i forhold til krav i forskrift på byggetidspunktet.

Sluk bad

- Overvåk tilstanden jevnlig. For å få tilstandsgrad 0 eller 1 må tettesjiktet skiftes ut, men tidspunktet for når dette er nødvendig er vanskelig å si noe om. Ved renovering, påse at alle forhold med tettesjiktet, våtsone, sluk, røranlegg mv. dokumenteres.

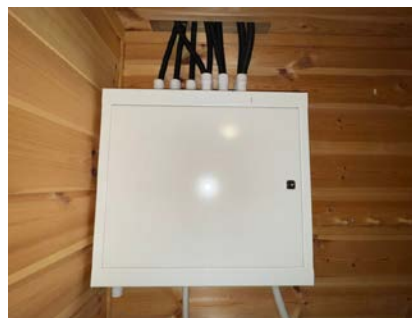
Innvendig røropplegg som rør-i-rørsystem. Det var ikke tilkomst til fordelerskapet på befaringsdagen, og undersøkelsen av selve skapet er derfor noe begrenset.

For delerskap for rør plassert i innvendig bod

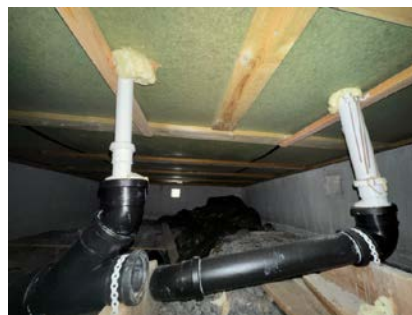
Avløpsrør av plast.

Avløpsrør i plast.

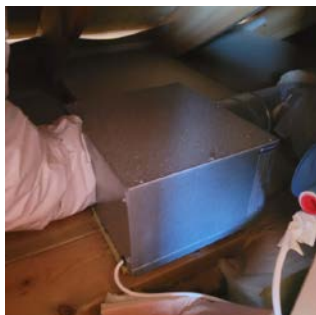
Mekanisk avtrekk på badet og boden. Tilluft gjennom ventiler i yttervegger. Villavent avtrekksvifte er plassert i knevegg på loft.

Villavent avtrekksvifte

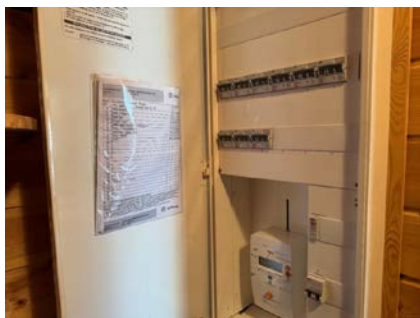
Nytt anlegg i 2007. Det eneste som er endret siden installasjonen fra byggeår er at det er lagt inn strøm i utvendig bod. Dette er gjort av ufraglærte. Det er prisen for el-kontroll som er angitt, da det ikke er mulig å fastslå avvik før denne er foretatt.

Sikringsskap

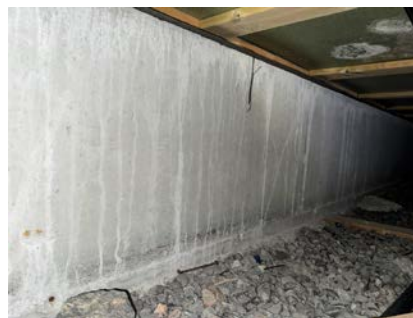
Lav betonggrunnmur på faste masser

Lav betonggrunnmur

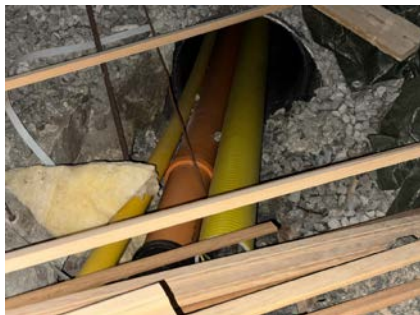
Det er ikke gitt opplysninger om fornyelse av vann- og avløpsledninger, og det legges derfor til grunn at disse er fra byggeår.  
Det er offentlig vannforsyning via felles ledningsnett i hyttefeltet.  
Det er felles avløpshåndtering via felles privat ledningsnett i hyttefeltet.

Utvendige rør.
