Nordahlvegen 70, 2312 OTTESTAD

# Tilstandsrapport

Befaringsdato: 15.03.2024

## ENEBOLIG

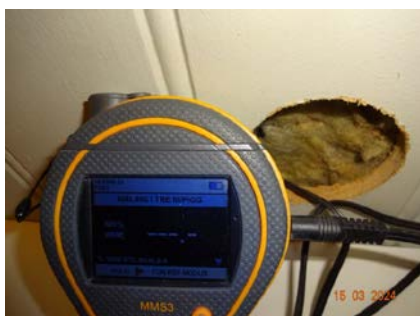
### ! TG 1 Tilliggende konstruksjoner våtrom

Hulltaking er foretatt midt på delevegg mot våtsonen. Ved bruk av fuktmåler ble det ikke registrert unormale verdier.

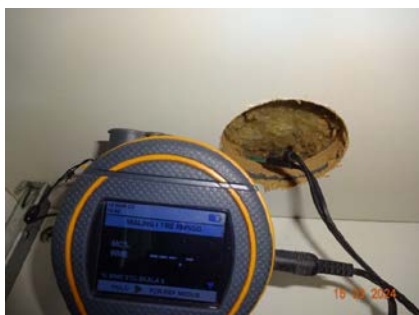
### Tilleggende konstruksjoner våtrom

Hulltaking er foretatt nederst på delevegg mot våtsonen. Ved bruk av fuktmåler ble det ikke registrert unormale verdier.
