Bakarvågla 18A, 5305 FLORVÅG

**Horisontaldelt tomannsbolig i  
familievennlig område | 3  
soverom | Parkering | Nær  
barnehage, skole og butikker**

Eierseksjon i horisontaldelt tomannsbolig  
Bakurvåglia 18 A, 5305 FLORVÅG  
ASKØY kommune  
gnr. 6, bnr. 1146, snr. 1

Befaringsdato: 20.10.2025      Rapportdato: 30.10.2025      Oppdragsnr.: 20932-2962      Referansenummer: HJ1273  
Foretak: Bang Takst AS      Takstingeniør: Patrick Bang

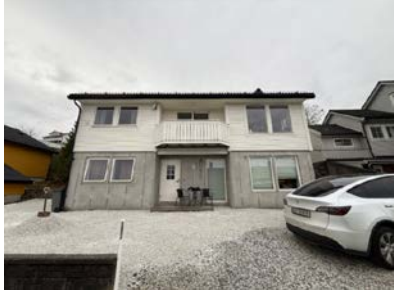
- Vurdering av avvik:**
- Det er påvist andre avvik:
  - Værslitt kledning på sørvegg.

- Konsekvens/tiltak**
- Andre tiltak:
  - Det må påregnes vedlikehold.

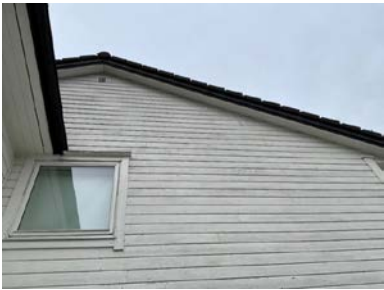
## Takkonstruksjon/Loft

Merk:  
Takkonstruksjonen er fra byggeår og oppført etter datidens byggestandarder. Isolasjonsverdi, lufting og fuktsikring er ofte mangelfull sett opp mot dagens krav. Det er ikke foretatt prøvetaking for mugg eller soppsporer. Regelmessig tilsyn anbefales

- Vurdering av avvik:**
- Hele takkonstruksjonen er gjenbygget. Det er ingen mulighet til vurdering utover alder og observasjoner fra underliggende etg.
  - Tilkomst til takkonstruksjon er via overliggende leilighet.

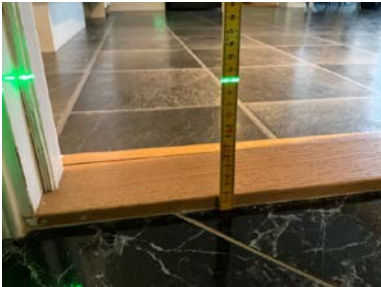
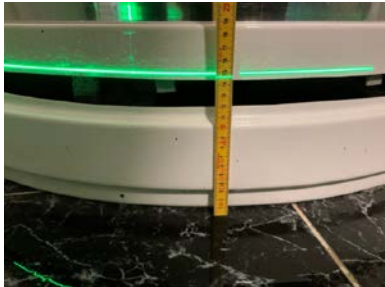
- Det er påvist andre avvik:
- Krakkelering i servant.
- Noe slitasje på innredning.

- Andre tiltak:
- Avvik er av visuell betydning. Sanitærutstyr og innredning skiftes etter ønske/behov.

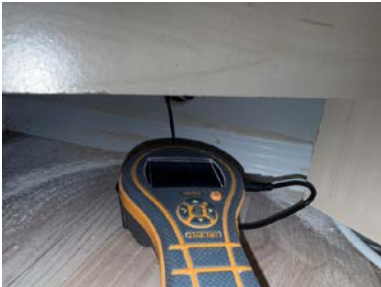
## KJØKKEN

- Det er påvist andre avvik:
- Noe fuktsvelling/slitasje skapdør under vask.
- Løs dekklist på benkeplate v/komfyr.

- Andre tiltak:
- Skap bør skiftes.
- Dekklist bør festes tilstrekkelig.

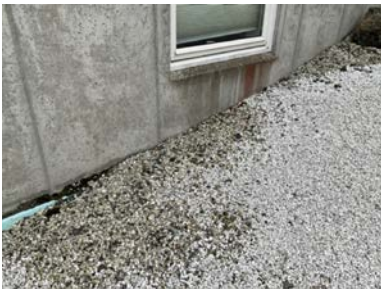
## TG 2 Grunnmur og fundamenter

Grunnmur, såle og fundamenter i plasstøpt betong.

- Det er påvist andre avvik:
- Skråriss i grunnmur på sørsiden av boligen.

- Andre tiltak:
- Sannsnligvis riss som stammer fra byggeår. Det vurderes ikke for behov for tiltak utover jevnlig observasjon.

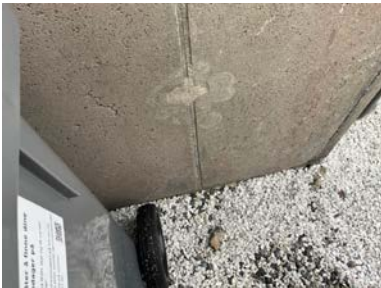
## TG 2 Terrengforhold

- Det er påvist andre avvik:
- Stedvis begrenset/manglende terrengfall vekk fra bygning.
