Ersværvågen 42, 5683 REKSTEREN

**Sjarmerende hytte i Ersværvågen.  
Usjenert beliggenhet | Anneks,  
verksted, og tinglyst parkering**

# Tilstandsrapport

Befaringsdato: 24.03.2026

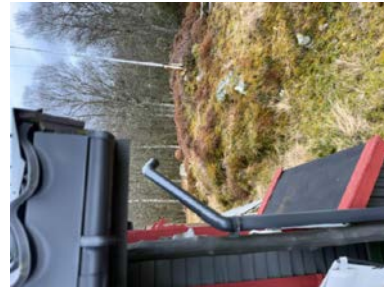
## TG 2 Veggkonstruksjon

- Det er ingen eller liten lufting i nedre kant av kledning mot grunnmur.
- Det er påvist spredte råteskader i bordkledningen.
- Det er værslitt/oppsprukket trevirke/trepaneler.

- Råteskader i bordkledningen kan fortsette å utvikle seg både i tilleggende bordkledning og til bakenforliggende veggkonstruksjon, dersom en ikke foretar tiltak.
- Det bør foretas tiltak for å bedre lufting av kledningen.
- Uten tilstrekkelig lufting bak bordkledningen kan fuktighet som trenger inn bak bordene eller gjennom veggen innenfra ikke tørke opp. Dette skaper ideelle forhold for råtesopp og muggvekst.

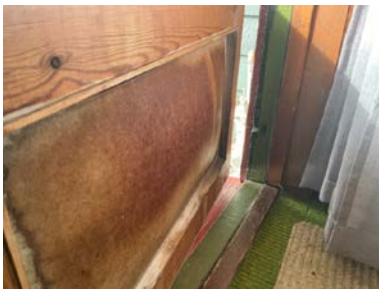
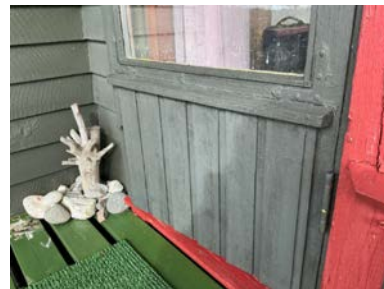
## TG 2 Balkonger, terrasser og rom under balkonger

### Vurdering av avvik:

- Konstruksjonene må sikres mot råte, sopp og skadedyr.
