**Salgsobjekt:** Eierseksjon  
**Eierform:** Eierseksjon  
**Byggeår:** 1929  
**BRA-i/BRA Total** 65/67 kvm  
**Tomtstr.:** 377.6 kvm  
**Soverom:** 2  
**Antall rom:** 3  
**Gnr./bnr.** Gnr. 152, bnr. 660  
**Snr.** 4  
**Oppdragsnr.:** 1411250454

# Lys og luftig 3-roms loftsleilighet med vestvendt beliggenhet - Sentrumsnært - Balkong -

Befaringsdato: 18.11.2025

Rapportdato: 29.12.2025

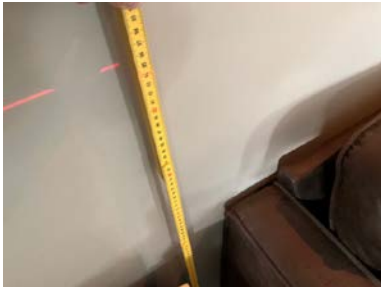
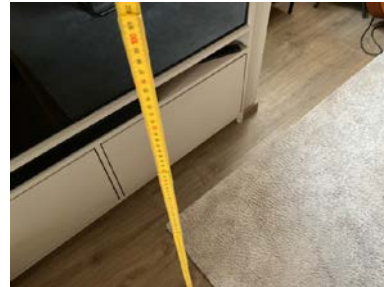
De registrerte skjevhetene/høydeforskjellen i gulvflatene slik de fremstår på befaringstidspunktet, vurderes i disse ikke å være til vesentlig ulempe for bruken av boligen og rommene.

Det vurderes derfor ikke å være nødvendig med umiddelbare tiltak.

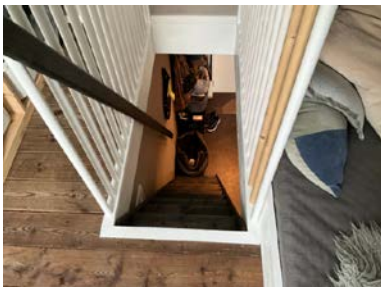
### Vurdering av avvik:

- Andre tiltak:

Fare for fallskader ved manglende rekkverk.

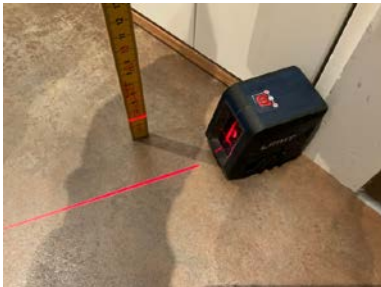
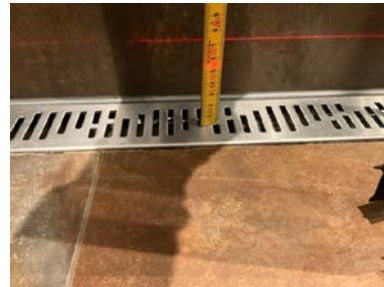
Det er flislagt gulv med elektriske varmekabler. Det er 25 mm. høydeforskjell fra flis ved dør til slukrist.

Det er lokalisert noe hull lyd, men flisene virker å sitter godt. Det er ingen riss i fugene. Strakstiltak er ikke nødvendig. Oppkant ved dør vil bli etablert før salg.

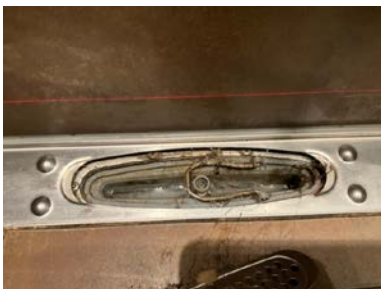
### TG 1 Sluk, membran og tettesjikt

Det er slukrenne ved vegg i dusjsonen og smøremembran med dokumentert utførelse.

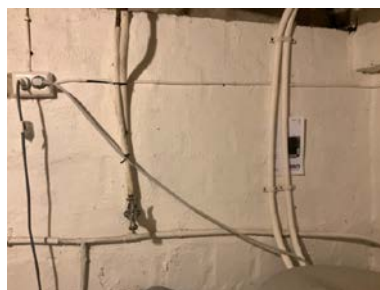
Den elektriske tilkoblingen med stikkontakt kan medføre økt fare for brannutvikling, grunnet belastningen tilkoblingen utsettes for.

Tilstandsgraden settes i tråd med krav gitt i gjeldende standard (NS3600)
