**Salgsobjekt:** Eierseksjon  
**Eierform:** Eierseksjon  
**Byggeår:** 2003  
**BRA-i/BRA Total** 58/58 kvm  
**Tomtstr.:** 1869.1 m<sup>2</sup>  
**Soverom:** 2  
**Gnr./bnr.** Gnr. 5, bnr. 160  
**Snr.** 1  
**Oppdragsnr.:** 1201250063

# Fin selveierleilighet i fredelige omgivelser nær sentrum av Beitostølen. Gode solforhold. 1. etasje.

# Tilstandsrapport

## FIREMANNSBOLIG

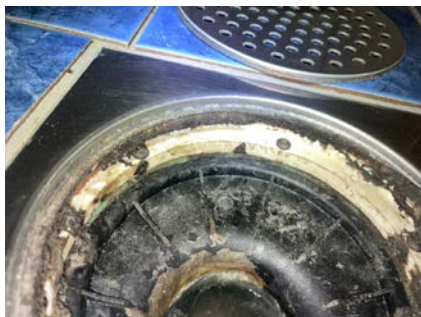
Sluk i dusj

- Usikker løsning rundt klemring gir økt risiko for at vann kan trenge ned mellom membranen og sluket. Dette kan føre til lekkasje og fuktskader i underliggende konstruksjoner over tid.
- Overvåk konstruksjonen jevnlig. For å få tilstandsgrad 0 eller 1 må løsningen utbedres, men tidspunktet for når dette er nødvendig er vanskelig å si noe om.
- Løsningen/utførelsen rundt rørgjennomføringer gir fare for fukt inn i konstruksjoner.
