# Tilstandsrapport

📍 Trondhjemsvegen 11 D, 2821 GJØVIK

# gnr. 67, bnr. 1154, snr. 19

Areal (BRA): Leilighet 93 m<sup>2</sup>

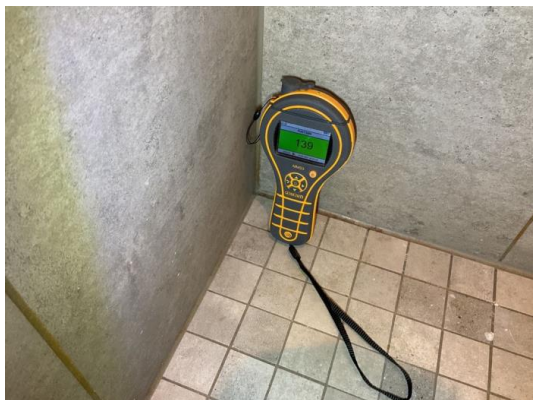
## Overflater vegger og himling

På vegg er: Fliser.

I himling er: Malte glatte flater.

Det dusjes direkte på gulv/vegg, noe som gir økt belastning på konstruksjonene. Ved enkle fuktsøk registrerte jeg ingen unormale verdier.

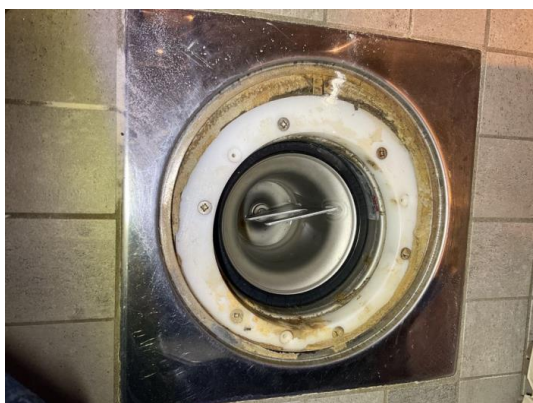
## Sluk, membran og tettesjikt

Sluk i metall.

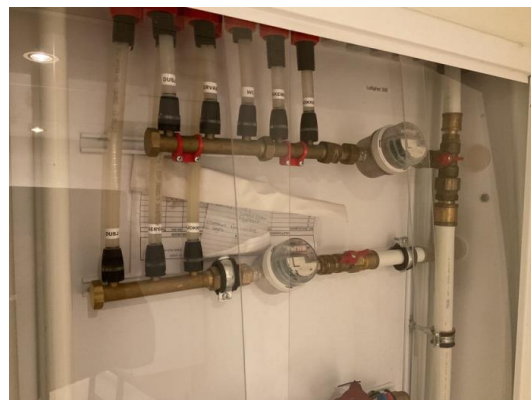
## Vannledninger

Synlige vannrør i: Plast, rør-i-rør. Innvendig hovedstoppekran og vannmåler er plassert i bod. Anlegget er ikke teknisk vurdert. Jeg er ikke VVS fagmann, kontakt rørlegger for evt. nærmere kontroll av anlegget. Bunnledningene og utvendige ledninger er nedgravd og ikke tilgjengelig for inspeksjon.

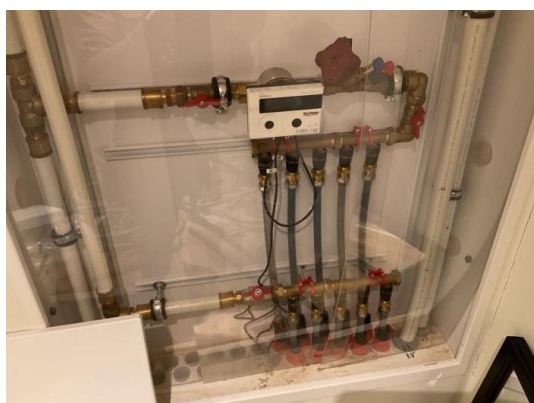
## Vannbåren varme

Det er vannbåren varme med radiatorer. Sentral er plassert på bod. Jeg er ikke fagperson på slike anlegg, anlegget er vurdert ut fra et det fungerer. Kontroll av fagperson anbefales på generelt grunnlag.

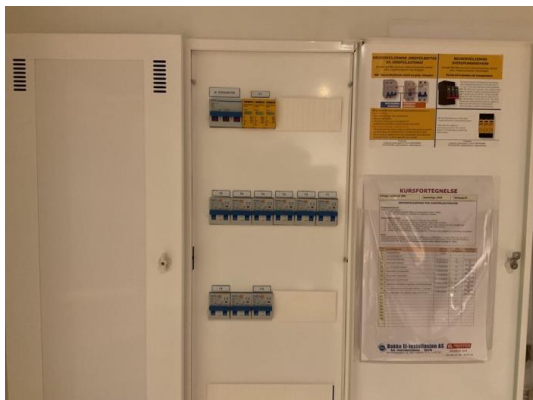
## Elektrisk anlegg

El-anlegg med automatsikringer. I hovedsak skjult ledningsnett. Sikringsskapet er plassert i bod.
