Tilstandsrapport

Boligbygg med flere boenheter

Fosnagata 11 , 6509 KRISTIANSUND N

Befaringsdato: 21.04.2026

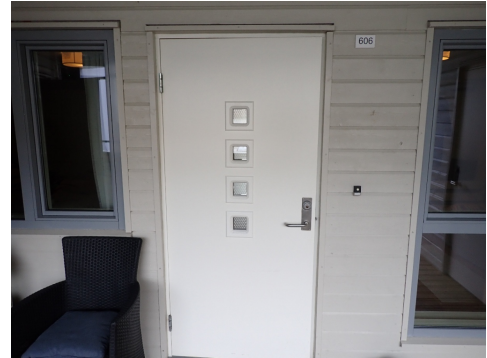
TG 1 Dører

Leiligheten er utført med en malt hovedytterdør med tilgang fra fellesareal.

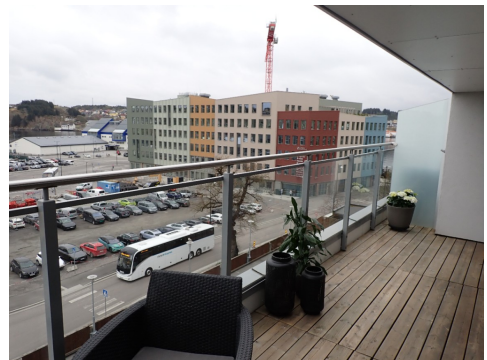
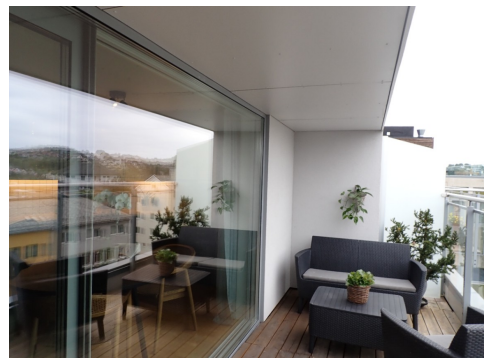
TG 1 Balkonger, terrasser og rom under balkonger

Leiligheten har tilhørende balkong utført av betong. Balkongen er utført med glassrekkverk.

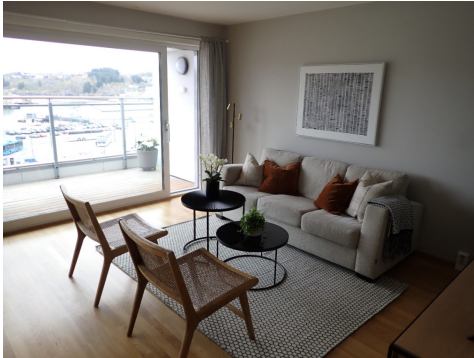
TG 1 Etasjeskille/gulv mot grunn

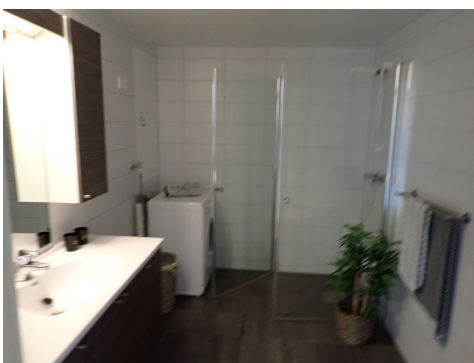
6. ETASJE > BAD/VASKEROM

TG 1 Overflater vegger og himling

- Det er påvist avvik i fallforhold til sluk i forhold til krav i forskrift på byggetidspunktet.

- Til tross for avviket i fall/høydeforskjell til sluk, vil gulvet fortsatt kunne lede vann mot sluket, men med redusert effektivitet. Dette kan potensielt øke risikoen for vannansamling i enkelte områder av badet.

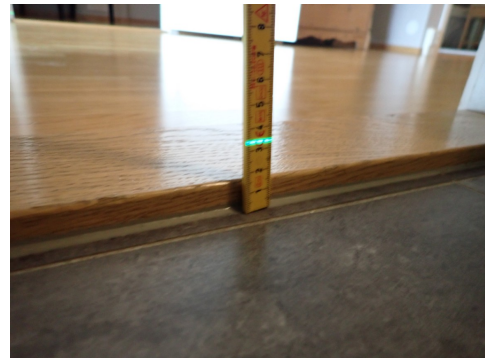
TG 2 Overflater Gulv

Gulvet er belagt med fliser. Rommet har vannbåren varme. Det er målt ca.38mm høydeforskjell på gulv fra dørterskel til topp slukrist.

Fallet tilfredsstillende ikke krav til fall i TEK 10.

Det anbefales at det er godt fuget mellom flis -terskel/gerikt.

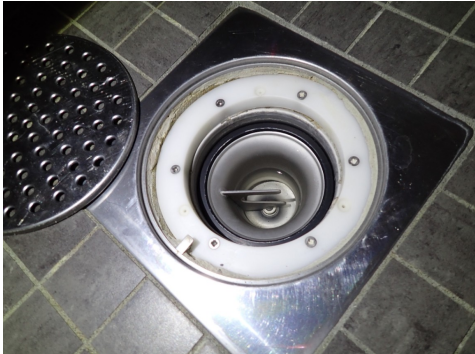
6. ETASJE > BAD/VASKEROM

! TG 1 Sanitærutstyr og innredning

Hulltaking er foretatt og ingen unormale forhold er avdekt. Hulltaking er en stikk kontroll ett sted. Kontrollen kan ikke utelate fuktskader andre steder i rommet.

Ved hulltaking ble det registrert at veggkonstruksjonen for innvendige vegger er av stålstenderkonstruksjon og det kunne ikke måles fukt ved hjelp av pigg. Overflate målinger ble utført uten å avdekke unormale forhold.

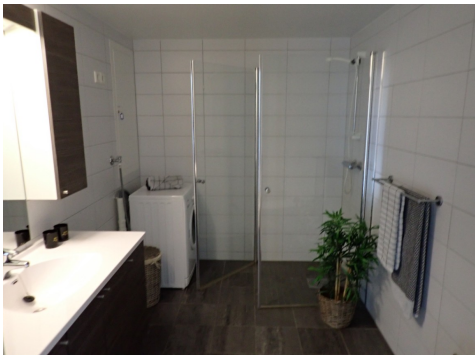
Badet har en mørk baderomsinnredning med dører i glatte/slette fronter. Den heldekkende servantplaten har vask med armaturer. Over er det hengt et speil med belysning og sideskap.

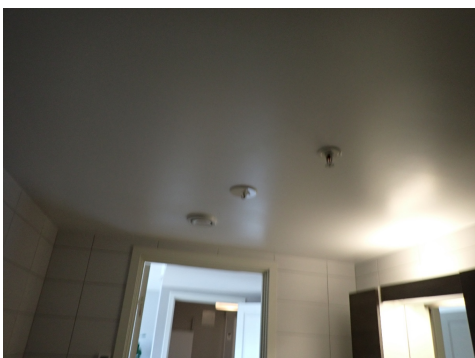
! TG 1 Ventilasjon

Leiligheten er utstyrt med balansert ventilasjon. våtrom har avtrekk tilkoblet dette anlegget.

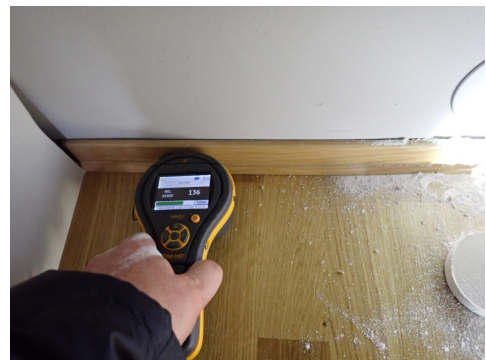
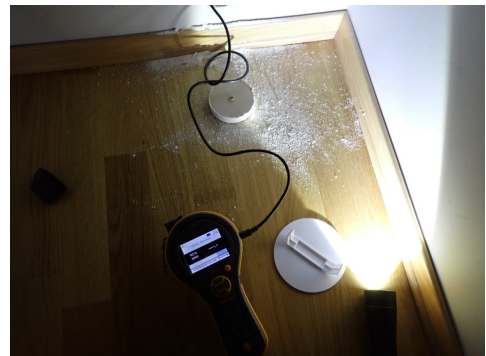
! TG 0 Tilliggende konstruksjoner våtrom

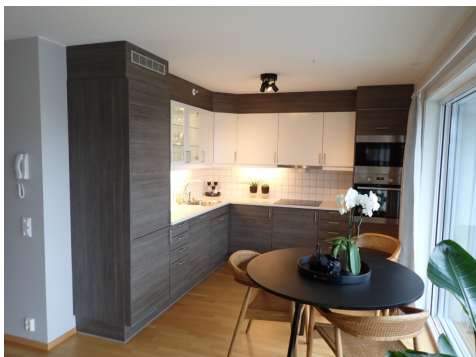
6. ETASJE > STUE/KJØKKEN

TG 1 Avtrekk

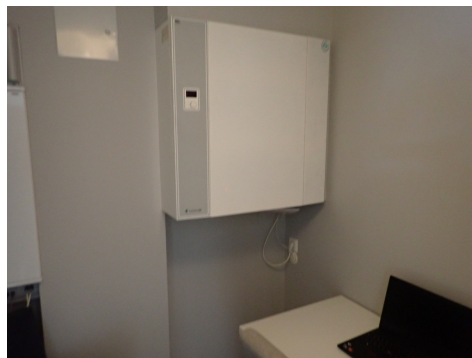
TG 1 Ventilasjon

Leiligheten er utført med balansert ventilasjon. Tilluft i oppholdsrom og avtrekk fra våtrom. Aggregat er plassert i bod.

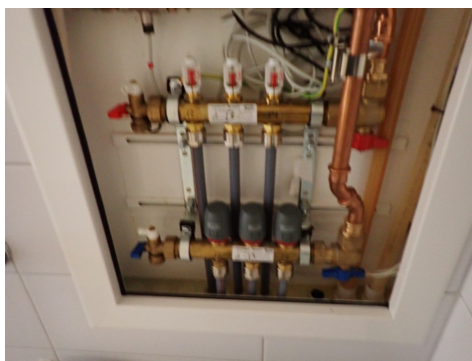
TG 1 Vannbåren varme

Leiligheten er installert med vannbåren varme i stue/kjøkken gang og badetrom. Varme fra fellesanlegg med egen måler i rørskap. Varmt tappevann kommer også via fellesanlegg.

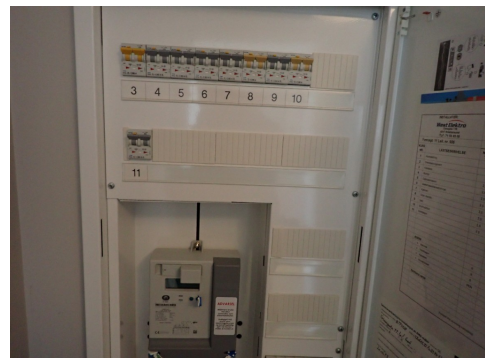
Anlegget er fra byggeår og utført som skjult anlegg. Automatsikringer i sikringsskap.
