Øvre Gorsetrålet 37, 7346 OPPDAL

Oppdal. Praktisk og innholdsrik hytte rett ved skitrekket i Stølen. 2 stuer, 2 bad, 4 soverom.

Nøkkelinformasjon

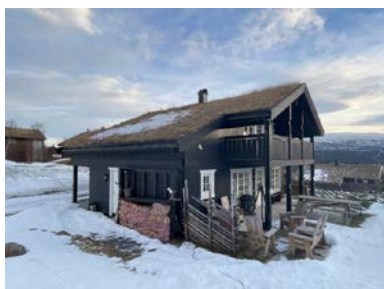
Nedløp og beslag er i metall.

Stigetrinn for feier må monteres dersom det skulle komme pålegg om dette. Da hytta er kjellerløs og med torvtak vurderes bortledning av takvann å være av sekundær betydning. Det bemerkes at det vil være en ekstra fuktpåkjenning mot treramme under veggpanel.

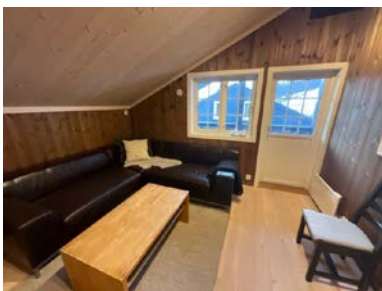
TG 1 Vinduer

Bygningen har malte trevinduer med 2-lags glass. Vinduene fremstår med normal funksjon.

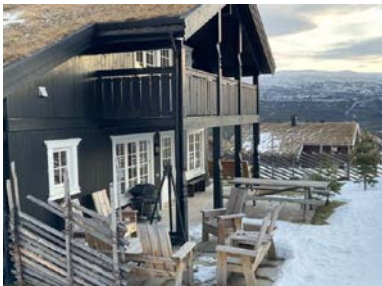
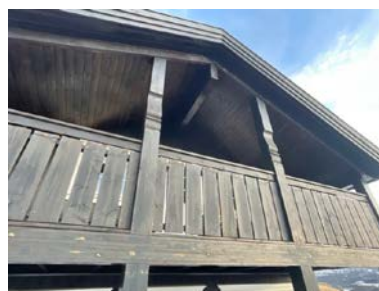
Det er etablert en terrasseplatt mot sørvest med tilkomst fra stue og fra terreng. Over terrasseplatten er det etablert en terrasse med tilkomst fra stue i 2. etasje. Gulvbjelkene er festet i vegg og anlagt på limtretrager i front som er understøttet av trestolper. Terrasseplatt og terrasse fremstår i god stand. Det bemerkes noe slitasje på limtretrager i front og det er viktig med jevnlig overflatebehandling av denne slik at råte ikke oppstår.

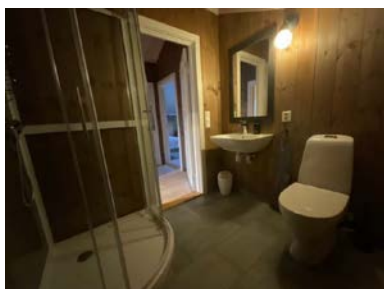
2. ETASJE > BAD 2. ETASJE

TG 1 Ventilasjon

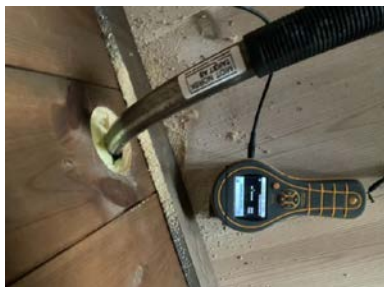
1. ETASJE > BAD

- Badet har en våtsone hvor vegger er dekket av panel, dette gir ingen form for tettesjikt og er ikke bygget etter det krav som var på byggetidspunktet. Ved forsiktig bruk og fortsatt bruk av dusjkabinett uten at overflater utsettes for fukt vil badet kunne fungere. Det ble ikke registrert tegn til skader i forbindelse med vegger og tak.

Gulvet er flislagt og har elektriske varmekabler. Det ble målt ca 9mm fall mot sluk ved varmtvannstank fra gulv ved dør, og ca 5mm fall mot sluk under dusjkabinett fra samme punkt. Fall er mindre enn 1:100 men vannsikkerheten er ivaretatt da det er etablert oppkant på ca 30mm ved dørterskel.

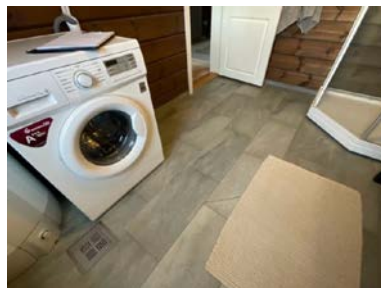
1. ETASJE > BAD

TG 1 Sluk, membran og tettesjikt

Det er plastsluk og smøremembran med dokumentert utførelse ved egenerklæring fra utførende. Det er etablert sluk under dusjkabinett og ved vaskemaskin/varmtvannstank. Dusjkabinett er flyttbart for kontroll og rengjøring av sluk. Ved en visuell kontroll av slukene ble det ikke registrert avvik.

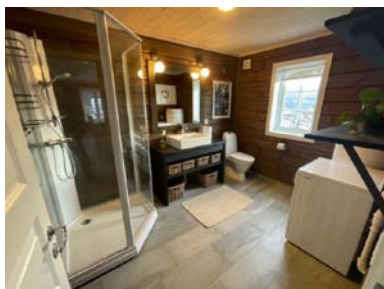
1. ETASJE > BAD

TG 2 Ventilasjon

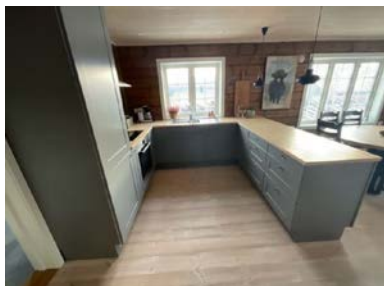
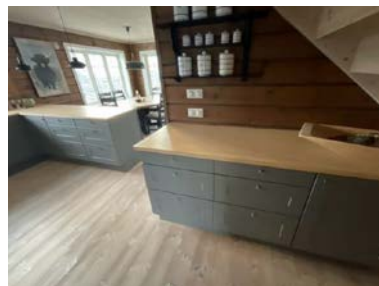
1. ETASJE > STUE/KJØKKEN

Kjøkkenet har innredning med profilerte fronter i laminat. Benkeplaten er av heltre. Det er integrert kjøleskap, oppvaskmaskin, platetopp, stekeovn, vannstoppsystem og komfyrvakt. Innredningen fremstår i god stand. Dekkplate mot stue bør festes i nedre kant.

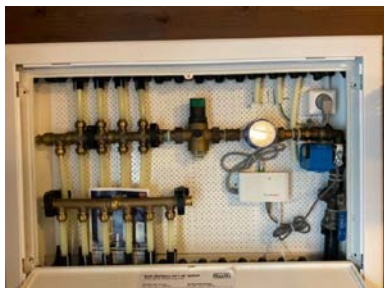
Innvendige vannledninger er av plast (rør i rør). Det er besiktiget i rørskap som er etablert på badet i 1. etasje. Stoppekran er montert i rørskap. Det er etablert vannstoppsystem i kjøkkenbenk.

Vannledninger med tilknyttet utstyr fremstår med normal funksjon.

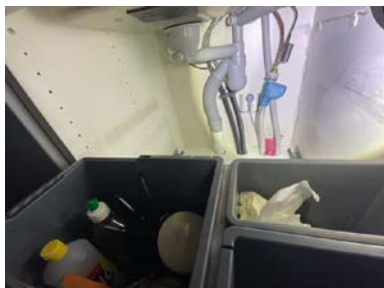
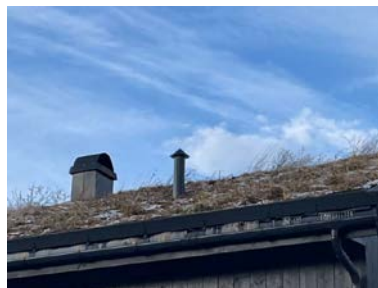
1 TG 1 Avløpsrør

Det er avløpsrør av plast. Kloakk er luftet over tak. Avløp fremstår med normal funksjon på befaringdagen.

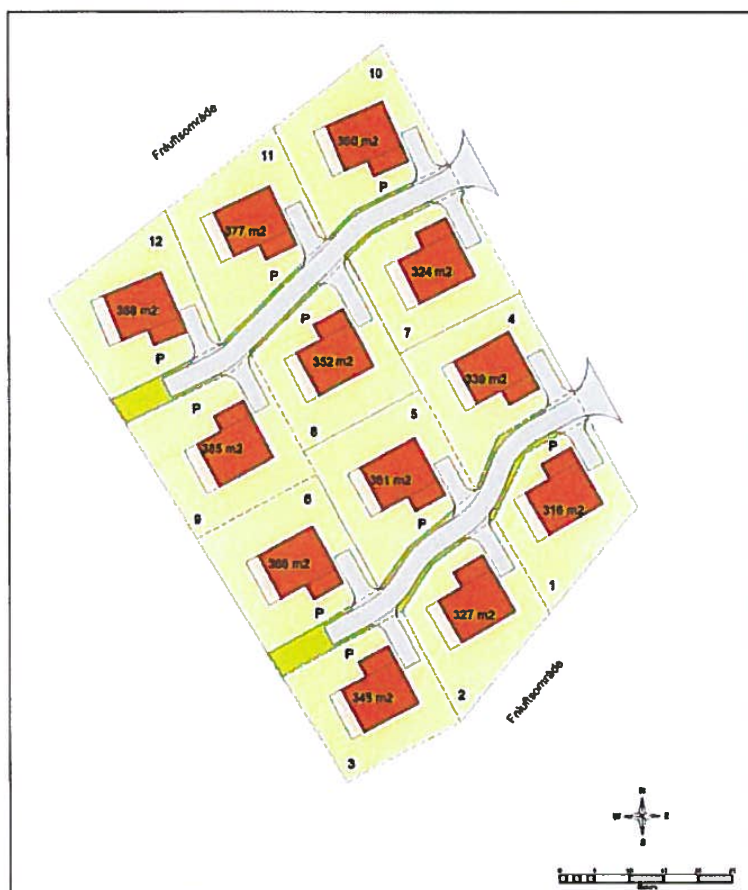
Til høyre vises forslag til situasjonsplan. Bebyggelsen er lagt langs kotene. Tomter hvor det kan anlegges to parkeringsplasser er vist med påskrift P.

Byggegrenser mot tilgrensende områder er vist som i gjeldende plan, fire meter fra formålsgrense.

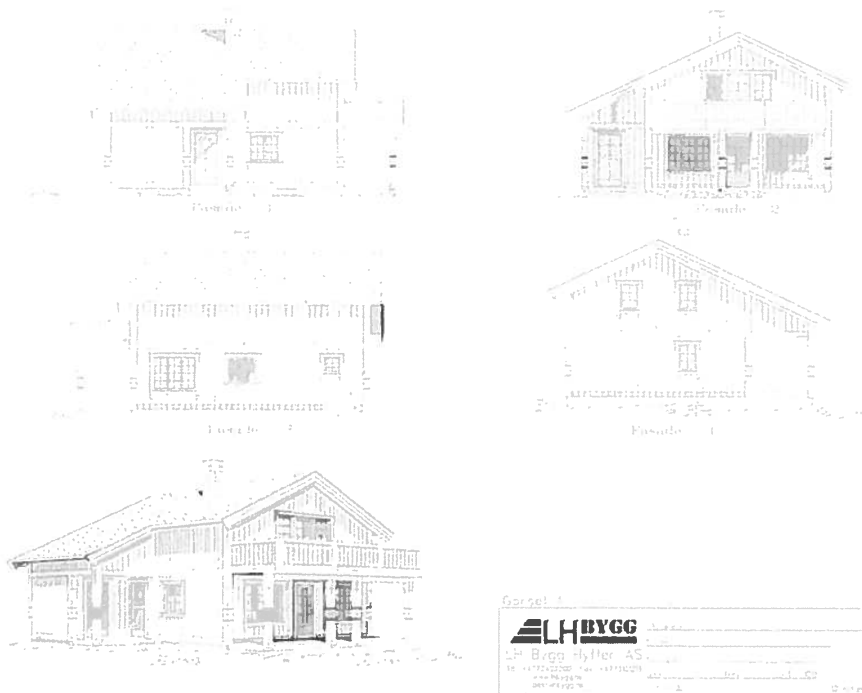
Fasader for planlagt bebyggelse:

Prinsippsnitt/oppriss midterste rekke sett fra vest mot øst
