Stengata 18, 1531 MOSS

**Moss Sentrum - Tiltalende 2-roms  
midt i sentrum med gangavstand  
til "alt" - Vestvendt balkong -  
P-plass**

# Tilstandsrapport

## BOLIGBYGG MED FLERE BOENHETER

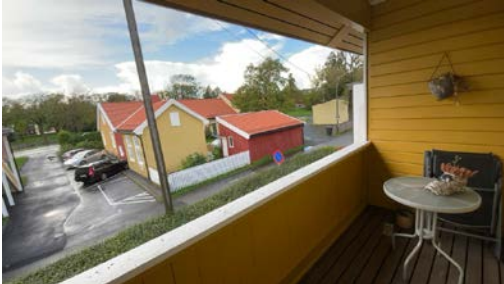
### TG 1 Overflater

- Det er påvist skader på overflater.

- Gjennomføre ytterligere undersøkelser og foreta utbedring av skade.
