Vårveien 24, 3024 DRAMMEN

**Åssiden - Pen nyoppusset 2-roms  
selveierleilighet (topp/ende) -  
Nyere bad og kjøkken - Lave  
felleskostnader**

# Pen 2-roms selveier (topp/ende) - Nyere bad og kjøkken - Lave felleskostnader

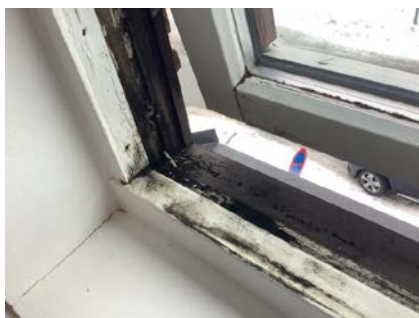
- Karmene i vinduer er slitte og det er sprekker i trevirket.
- Det er påvist at enkelte vinduer er vanskelig å åpne/lukke.

- Det må påregnes noe vedlikehold og at enkelte vinduer må skiftes ut.
