Rugdeveien 38C, 1850 MYSEN

**Koselig leilighet over 2 plan med  
vakker utsikt og flotte uteplasser.  
Garasjeplass.**

# Tilstandsrapport

Befaringsdato: 11.11.2024

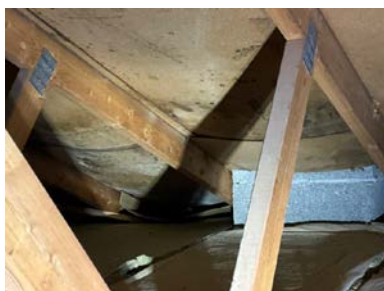
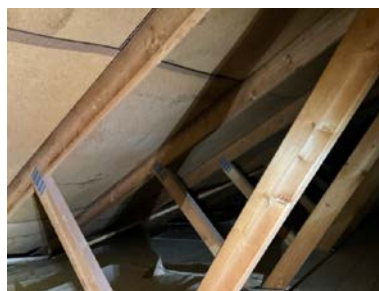
- Vedrørende lufting, kan konstruksjonen fungere med dette avviket, det må dog gjøres utbedringer om avviket skal lukkes. Det vil imidlertid sjelden være økonomisk rasjonelt som et enkeltstående tiltak. Ved omlegging av taktekingen, bør det tas med i vurderingen at luftingen legges over taket.

- Det bør foretas gjennomgang av musetetting rundt boligen for å forhindre at mus trenger inn i boligen, skader på materialer samt vond lukt som konsekvens.

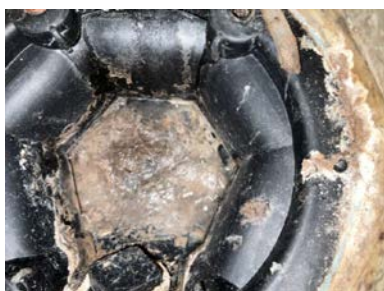
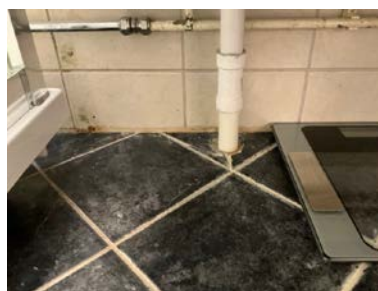
- Overvåk tilstanden jevnlig. For å få tilstandsgrad 0 eller 1 må tettesjiktet skiftes ut, men tidspunktet for når dette er nødvendig er vanskelig å si noe om.
  - Sluket må sjekkes og rengjøres jevnlig.
  - Andre tiltak:
  - Det må foretas utbedring for å unngå fuktskader i konstruksjonen.
- Bruk tett dusjkabinett for å redusere risikoen for lekkasjer, siden tettesjiktet og sluket har passert forventet brukstid. Sluket bør skiftes ved fremtidig renovering. Uten tiltak øker risikoen for lekkasjer og fuktskader, som kan forkorte badets levetid. Rensing av sluket og kontroll av gjennomføringer er nødvendig for å hindre vanninntrenging.
