Meldalsvei 16D, 3269 LARVIK

**Nanset - Nyere leilighet (bygget 2020) med gjennomført god standard- Fin beliggenhet - Stor solrik balkong - Carport**

# Tilstandsrapport

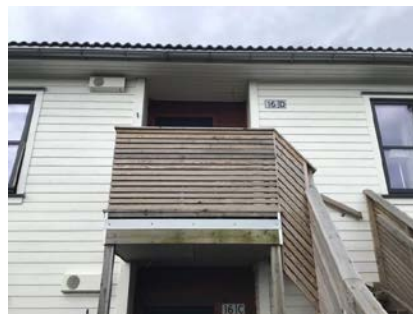
Høyde på rekkverk: ca. 100 cm.

Normal slitasje.

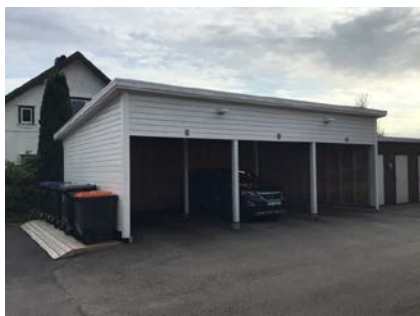
Carport på ca. 16 m<sup>2</sup> i felles bygning. Det er ikke utført noe besiktigelse av bygget. Det er montert el-bil lader i carport. Det settes ingen TG på dette.

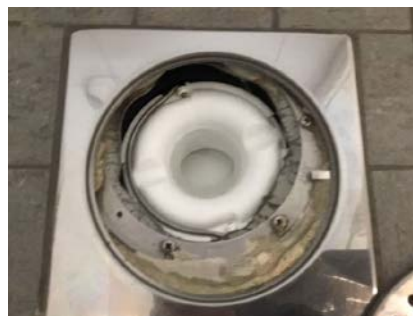
Plastsluk og synlig membran som ligger i klem i sluk. Slukrist er plassert noe skjevt ihht. sluk.

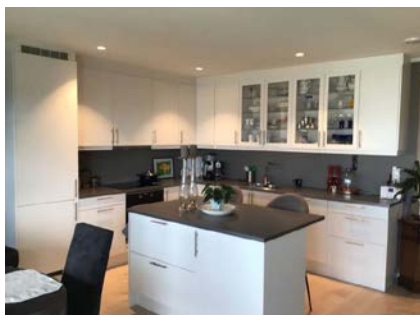
Gulv: Parkett  
Varme i gulv: Ja, varmekabler  
Vegger: Malte flater  
Himling: Malte flater  
Downlights: Ja  
Innredning/skap: MDF/spon/kryssfiner med glatte fronter  
Benkeplate: Foliert spon/MDF plate  
Merke: Marbodal

Innredningen og overflater med minimal overflateslitasje. Det er montert innebygde enheter som oppvaskmaskin, stekeovn, kjøl/fryseskap og induksjonstopp. Det ble ikke registrert fukt i typiske fuktutsatte steder som oppvaskbenk, oppvaskmaskin eller kjøleskap. Det er ikke flyttet på innredninger eller utstyr. Det er montert vannføler i benkeskap og komfyrvakt v/vifte.

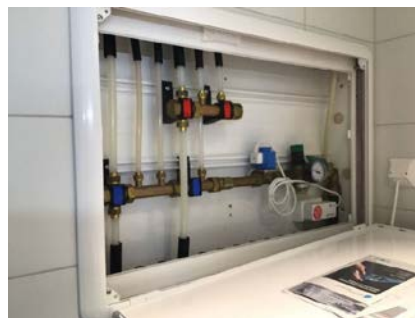
Det er montert plastrør og rør i rør system i leiligheten. Fordeler skap er plassert på bad/vaskerom. Hovedkran er plassert i rør i rør skap. Det er ikke montert sprutsikring i skap, dette settes alene til TG2.
