# Pen selveierleilighet med fantastisk sjøutsikt! Meget gode solforhold og sørvendt terrasse. Garasje!

# Om eiendommen

Befaringsdato: 03.09.2024

Rapportdato: 04.09.2024

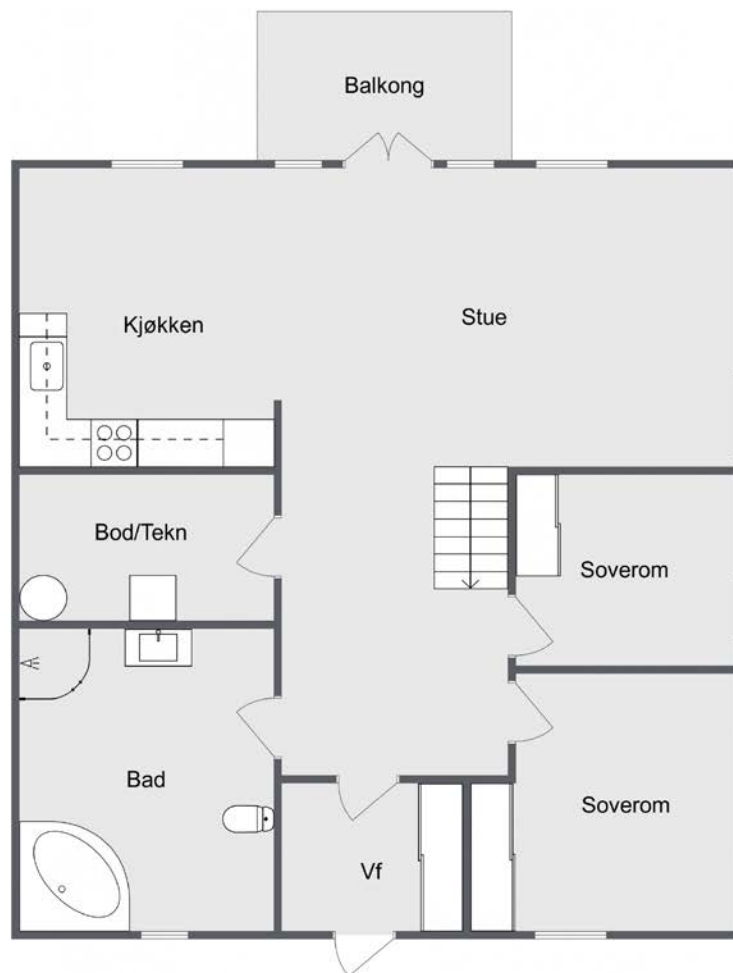
### 2. Etasje

2. Etasje: Entré, stue og kjøkken i åpen løsning m/fantastisk sjøutsikt, 2 soverom m/garderobeskap, bad m/boblekar og dusj og vaskerom/teknisk rom med innredning.

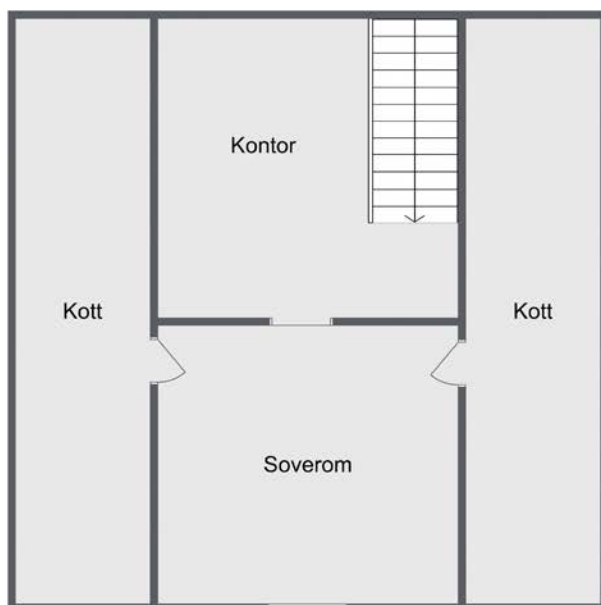
### 3. Etasje

Loftsetasje: Innredet Hems.

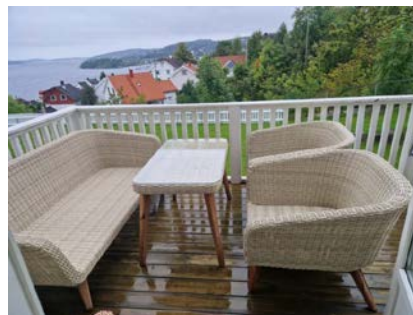
Leiligheten har etablert balkong over sommerstue i 1.etasje. Gulv dekket med papp membran og tremmegulv i impregnert trevirke. Rakkverk i malt trevirke. Konstruksjonen er kun vurdert fra overside. Mindre lekkasje skal utbedres før salg.

- Tidspunkt for utskiftning av tettesjikt/membran nærmer seg ut ifra alder på dagens tekkning.

Mindre lekkasje skal utbedres før salg.

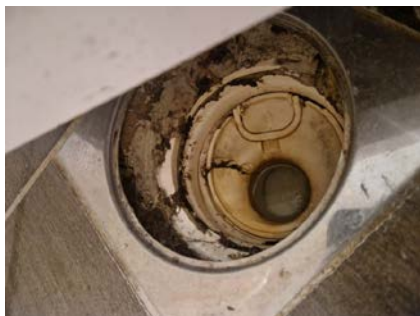
Bad har etablert smøremembran under fliser. Ukjent type membran. Synlig mansjett i sluk med membran.

Årstall: 2010

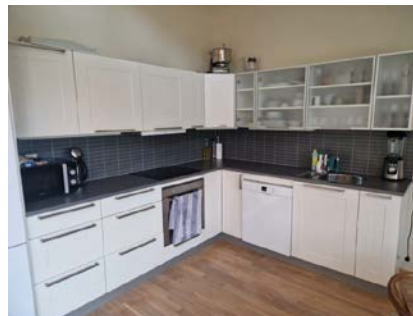
Leilighetens kjøkkeninnredning består av hvite MDF dør og skuffronter type Norema. Benkeplate i laminat med benkebeslag i stål. Avtrekk er forskriftsmessig montert til innredning med utlufting ut i yttervegg. Integrerte hvitevarer. Innredning fra byggeår.

**Årstall:** 2010
