# Tilstandsrapport - NS 3600

## Blåklottesvingen 131B

**Rapport kode: 361187**

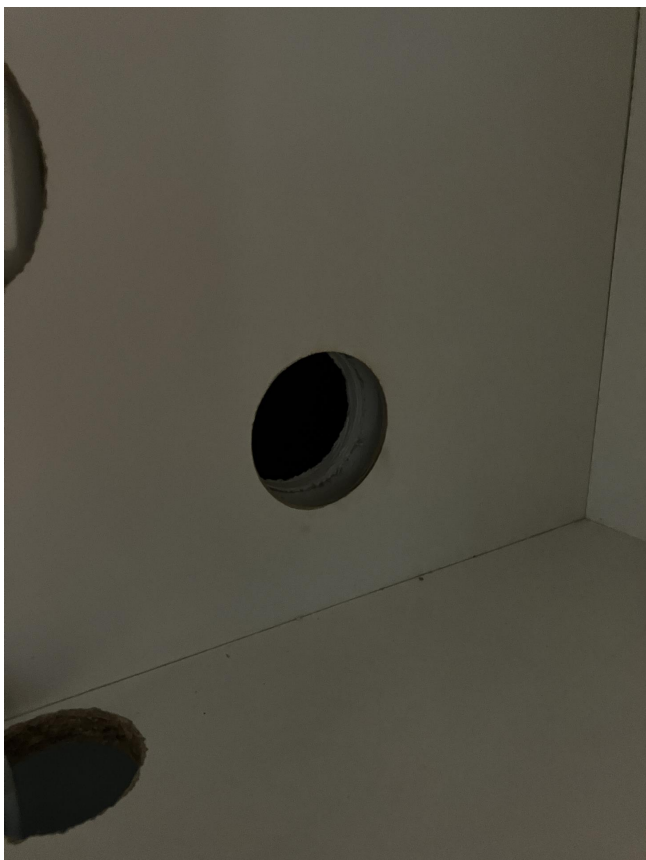
Kontroll utført i tilliggende konstruksjoner og selve rommet. Fukt målt i gulvet og bunnen av vegger ved dusjen, er vanlig pga. fuger trekker vann. Hvis membran er tett skal fukt kun stå mellom fliser og membran.

Hulltaking er utført i fra kjøkken, ingen fukt målt her.

Hulltaking.

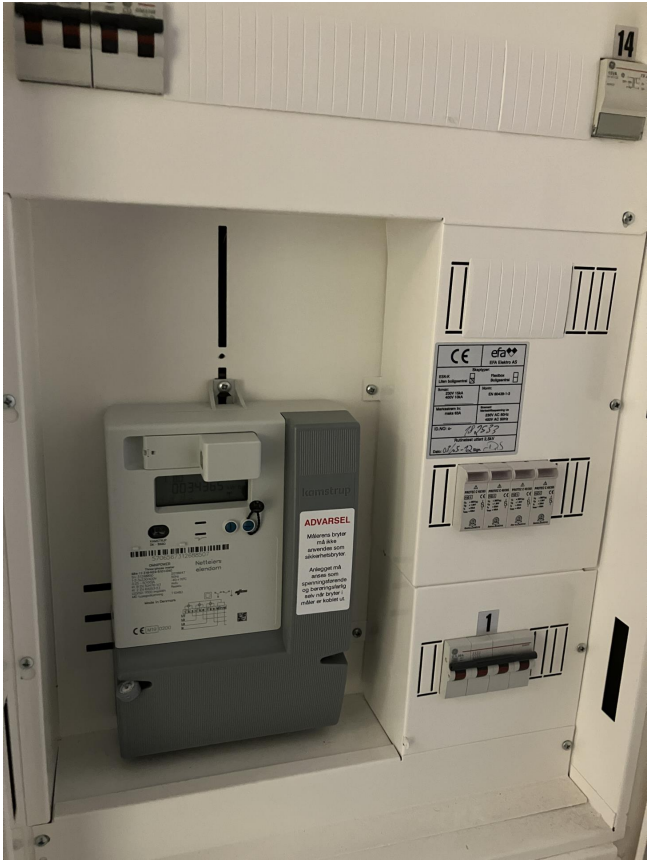
Sikringsskap montert i gang på vegg vest ende nord.  
Hovedsikring 25 ampere, 11 kurser.

Sikringsskap.
