Tilstandsrapport

Boligbygg med flere boenheter

Rådhusgata 10, 2212 KONGSVINGER

Rapportdato: 24.06.2024

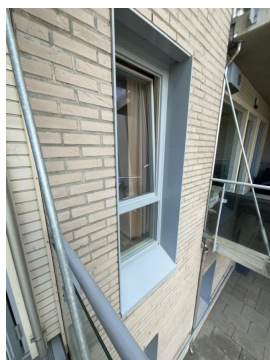
! TG 0 Vinduer

Malte trevinduer med 3-lags glass. Brystning til åpnings glass er i underkant 90.

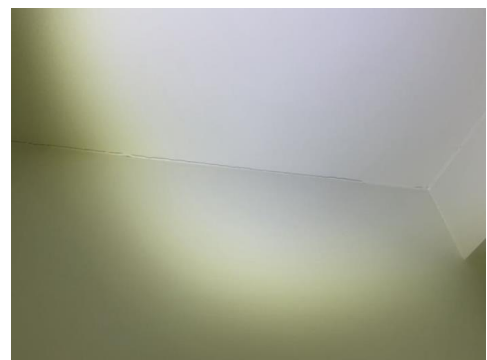
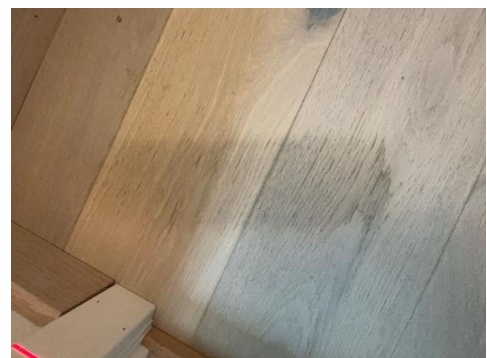
! TG 1 Overflater

1-stav parkett på gulv. Slette sparklede og malte plater/betong på vegg/himling. 2m skap m/dører i soverom og plasstilpasset skyvedørsgarderobe i entre. Noen mindre riss etter krymp i plateskjøter/hjørner påvist. Et merke/skjolde i entreparkett ved dør mot stuen (mulig går å vaske bort).

Riss i overgang tak/vegg

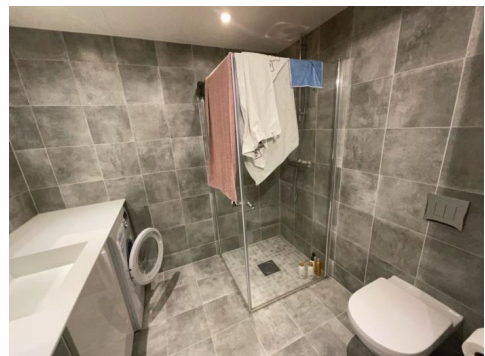
! TG 1 Generell

Flislagt prefabrikkert (Sintef godkjent) baderomsmodul fra Tigbro. Platehimling m/innfelte downlights. Vegghengt toalett m/skjult sisterner. Baderomsinnredning m/heldekkende servant, høyglans skuffer (uten håndtak) og plass for vaskemaskin/tørketrommel hver side. Speilskap m/lys over benk

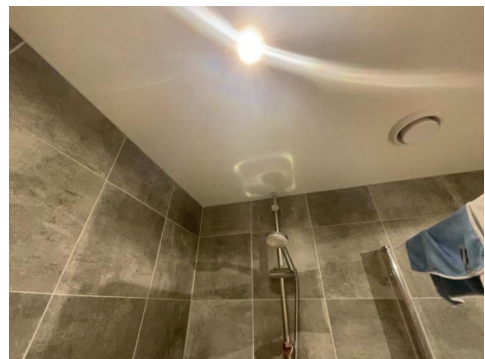
! TG 1 Overflater vegger og himling

Flis på vegg. Plater i himling m/downlights

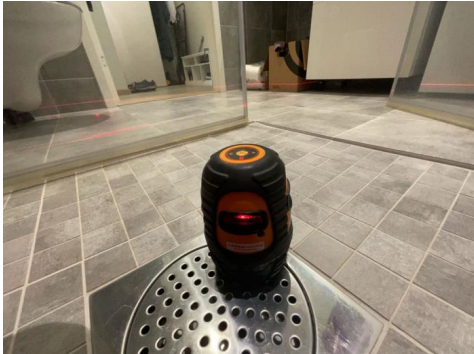
! TG 0 Overflater Gulv

Flislagt gulv m/ca 1cm nedsenket mosaikk i dusjhjørne. Godt fall i dusjhjørne og ca 1:100 utenfor nedsenk. Vannbåren gulvvarme.

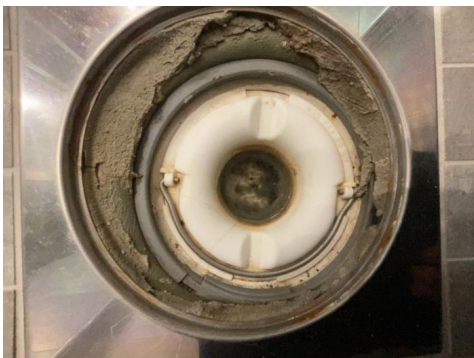
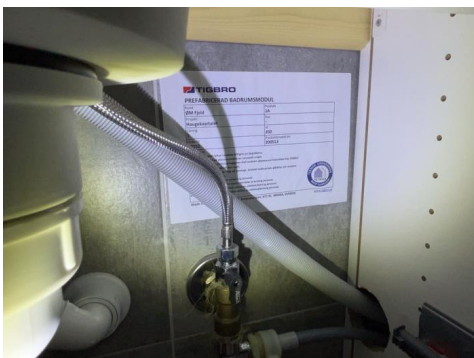
! TG 1 Sluk, membran og tettesjikt

Badet har plastsluk. Badet har påvist en membran ned i klemring (men ikke synlig rundt hele grunnet flislim), men påvist at badet er dokumentert bygget som en prefabrikkert baderomsmodul fra Tigbro (Sintef godkjent). Veggbokser for rørgjennomføringer.

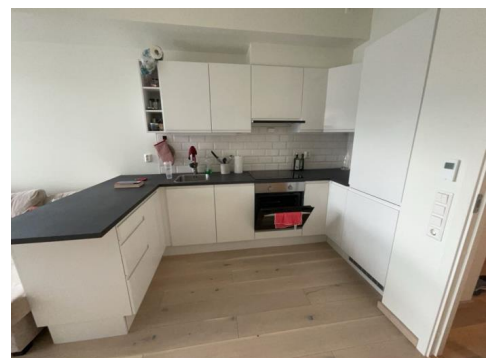
! TG 1 Overflater og innredning

Hesteskoformet kjøkkeninnredning. Slette høyglans fronter m/integrerte håndtak. Laminat benkeplater m/nedfelt rustfri kum. Flisfelt mellom over- og underskap. Integrerte hvitevarer, stekeovn, induksjonstopp, oppvaskmaskin (45cm), kjøll- og fryseskap. Ventilator i overskap. Dempere på hengsler. Komfyrvakt og waterguard m/føler i benkskap under kum.

En liten avskalling på benkeplaten kant.
