Damvegen 47, 2864 FALL

**Lun og koselig fritidsbolig med  
vakker utsikt mot Trevatn -  
beliggende i naturskjønne  
omgivelser - gode turområder.**

Befaringsdato: 30.04.2025    Rapportdato: 11.05.2025    Oppdragsnr.: 22537-1018    Referansenummer: VF1694  
Foretak: MEGLERPARTNER AS    Takstingeniør: Ola Kjeldsberg    Vår ref:

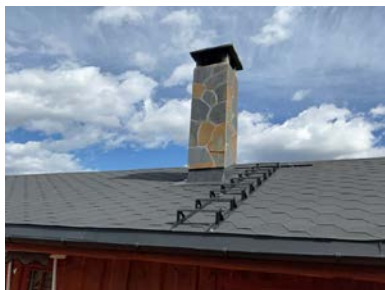
Punktet må sees i sammenheng med Takkonstruksjon/Loft

Taket er tekket med shingel fra byggeår. Pipebeslag og andre gjennomføringer i taktekking er ikke kontrollert, dette anbefales på generell basis undersøkt. Gjennomføringer i taktekking er svake punkt og risikoen for skader er høy. Tekking er besikket fra bakkenivå og vurdert ut fra alder.

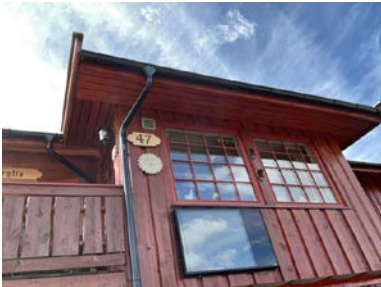
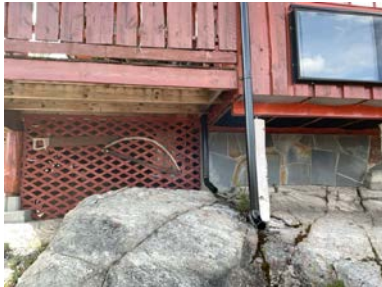
Utvendige beslag, takrenner og nedløp i metall. Vindskier i treverk og toppbord i metall.

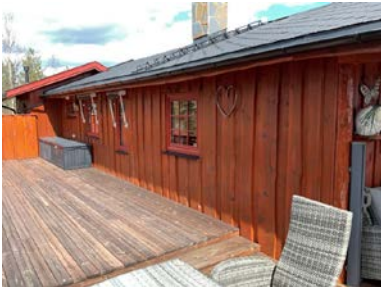
### TG 1 Veggkonstruksjon

Yttervegg i isolert bindingsverk som var normal byggeskikk på oppføringstidspunktet. Stående utvendig trekledning/villmarkspanel.

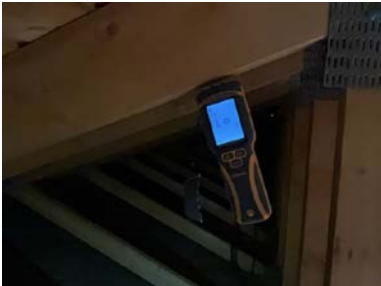
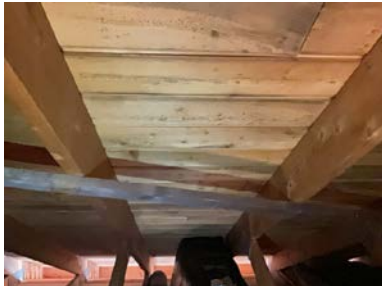
Punktet må sees i sammenheng med Taktekking

Konstruksjonene er inspisert fra luke. Ved enkle fuktmålinger registrerte jeg ikke verdier for skadelig fukt. Mønet skråtak. Konstruksjonene er prefabrikkert. Kombinert kaldt loft og skråhimling.

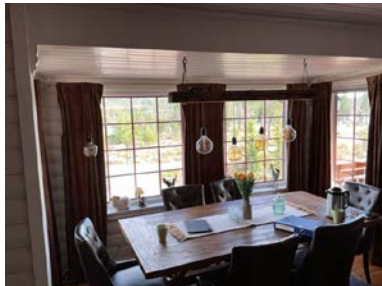
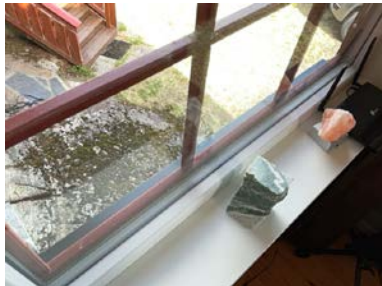
### TG 2 Vinduer

Vinduer i varierende alder og utførelse:  
Trevinduer med 2-lags energiglass fra 2022-2014.  
Trevinduer med 2-lags energiglass fra byggeår.  
Trevinduer med 2-lags energiglass fra 1975.

Det er ikke behov for strakstiltak siden vinduene fungerer i dag, men ut ifra alder kan skader eller punktering oppstå på eldre vinduer. Utskifting av eldre vinduer kan ha positiv effekt på energibruken i boligen.

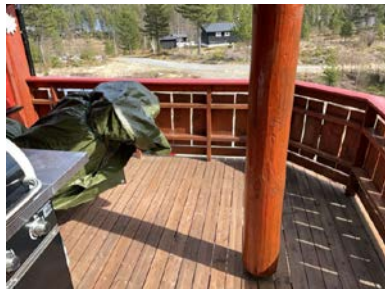
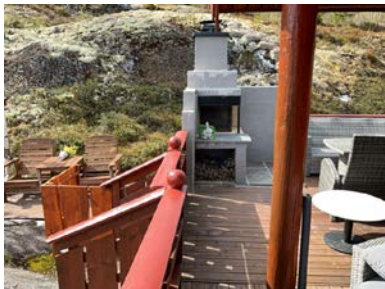
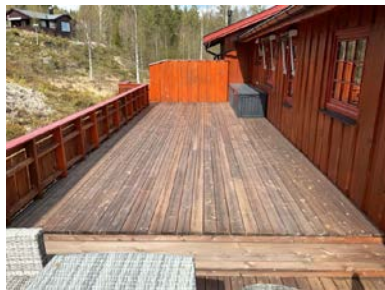
Konstruksjoner, overflater, rekkverk og håndlist i treverk.  
Fundamentert på støpte blokker på fjell. Terrasser som står under åpen himmel vil alltid ha vedlikeholdsbehov, dette må påregnes. Det opplyses på generelt grunnlag at terrasser er en risikokonstruksjon som erfaring viser kan ha hyppige skadefrekvenser. Det anbefales å følge med konstruksjonene slik at en evt. skade oppdages tidlig.

Vedlikehold og evt. lokale utbedringer må påregnes.

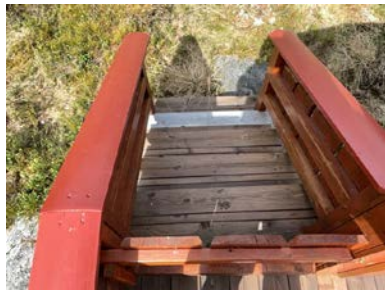
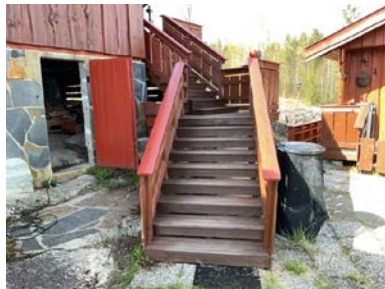
## TG 2 Utvendige trapper

Utvendige trapper utført i trekonstruksjoner.  
Trapper som står under åpen himmel vil alltid ha vedlikeholdsbehov, dette må påregnes.

- Konstruksjonene har skjevheter.

Det er påregnelig med lokale utbedringer/reparasjoner.

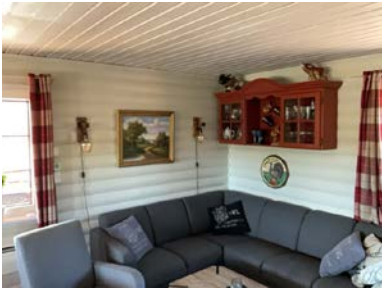
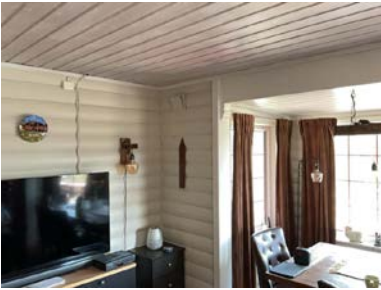
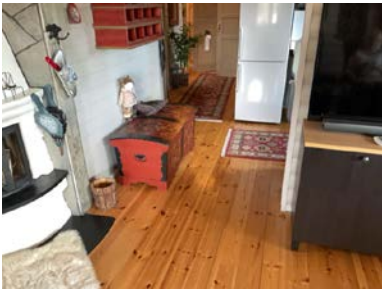
Innvendige overflater er hovedsakelig preget av:  
Gulv: Heltte. Entre med laminat over heltregulv.  
Vegg: Malt Trepanel.  
Himling: Malt trepanel.

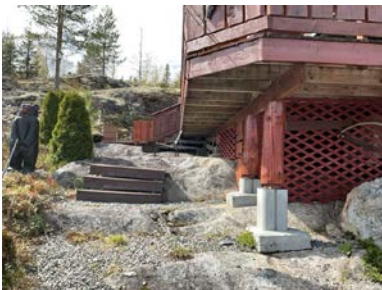
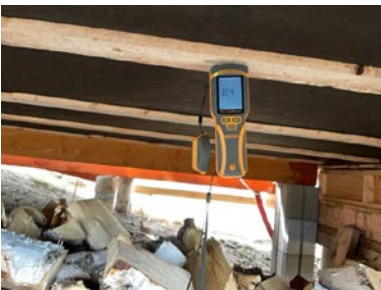
## TG 1 Etasjeskille/gulv mot grunn

Bygningen er fundamentert på støpte blokker på fjell. Etasjeskille er utført i trekonstruksjoner.

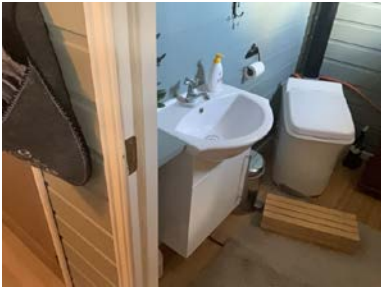
**TG 1** Overflater og konstruksjon

Rom innredet som bad. Rommet er ikke bygd som et våtrom.  
Det er heltregulv, panel på vegg og panel i himling.

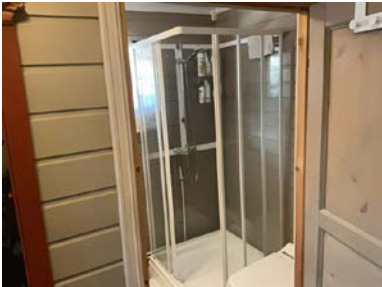
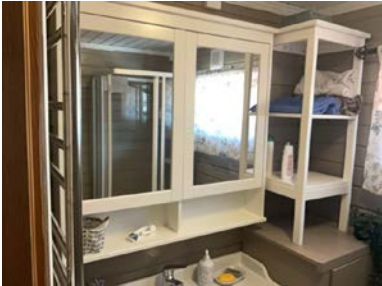
**TG 1** Teknisk anlegg

Det er dusjkabinett, biotoalett, elektrisk oppvarmet håndkletørker og servant med speilskap over.

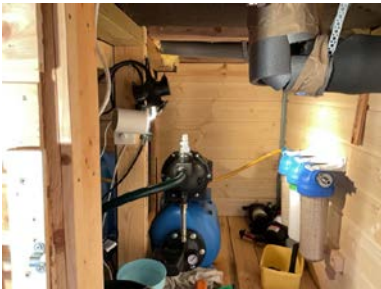
**TG 2 Avløpsrør**

Synlige avløpsrør i: Plast.  
Gråvann sendes ut på terreng.  
VVS anlegg er ikke den bygningssakkyndiges kompetanseområde. Det gjøres oppmerksom på at herværende kontrollen kun er en stikkprøvekontroll, og gir ingen garanti for at anlegget er feilfritt.

Det må gjennomføres nærmere undersøkelser i forbindelse med rørøppegg, samt med hvilke regler som gjelder for utslipp av gråvann i området.

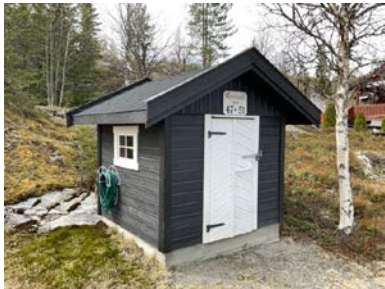
- Det er avvik:
- Røropplegget bærer preg av ufagmessig utførelse.?

Det må gjennomføres nærmere undersøkelser i forbindelse med rørøppegg, samt med hvilke regler som gjelder for utslipp av gråvann i området.

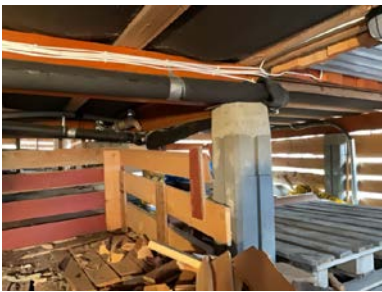
### TG 1 Fuktsikring og drenering

Bygningen står på støpte blokker, direkte på fjell, og det er god lufting. Fuktmålinger viste tørre verdier.

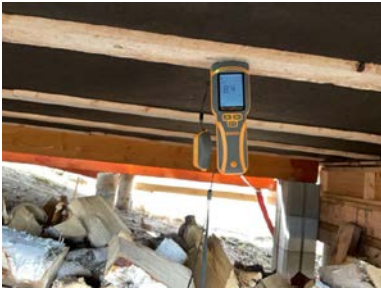
## TG 1 Grunnmur og fundamenter

Bygningen er fundamentert på støpte blokker på fjell.
