Damvegen 47, 2864 FALL

**Lun og koselig fritidsbolig med  
vakker utsikt mot Trevatn -  
beliggende i naturskjønne  
omgivelser - gode turområder.**

Befaringsdato: 30.04.2025    Rapportdato: 11.05.2025    Oppdragsnr.: 22537-1018    Referansenummer: VF1694  
Foretak: MEGLERPARTNER AS    Takstingeniør: Ola Kjeldsberg    Vår ref:

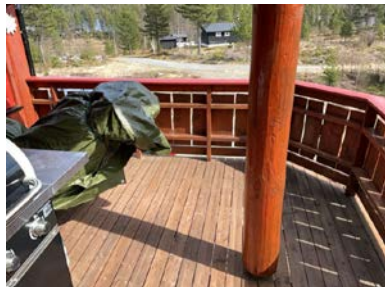
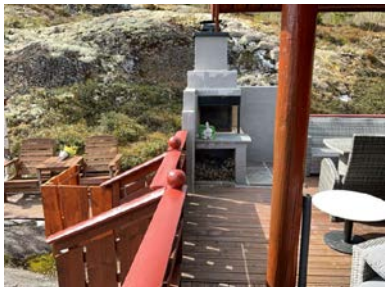
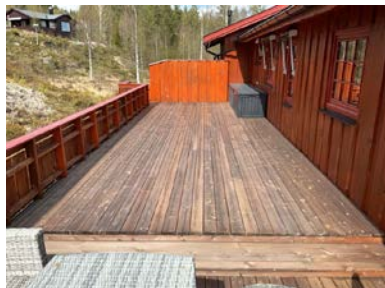
Konstruksjoner, overflater, rekkverk og håndlist i treverk.  
Fundamentert på støpte blokker på fjell. Terrasser som står under åpen himmel vil alltid ha vedlikeholdsbehov, dette må påregnes. Det opplyses på generelt grunnlag at terrasser er en risikokonstruksjon som erfaring viser kan ha hyppige skadefrekvenser. Det anbefales å følge med konstruksjonene slik at en evt. skade oppdages tidlig.

Vedlikehold og evt. lokale utbedringer må påregnes.

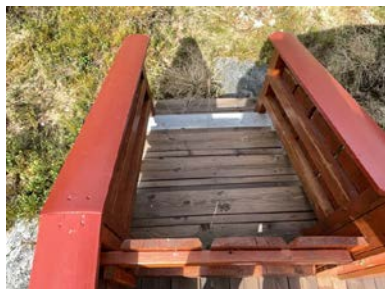
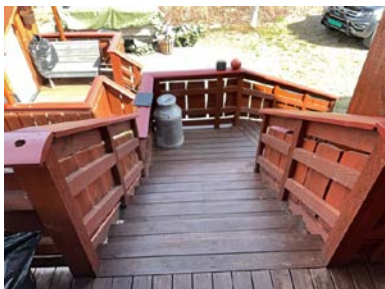
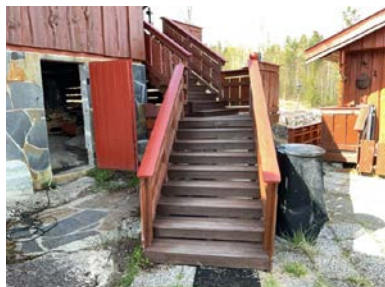
## TG 2 Utvendige trapper

Utvendige trapper utført i trekonstruksjoner.  
Trapper som står under åpen himmel vil alltid ha vedlikeholdsbehov, dette må påregnes.

- Konstruksjonene har skjevheter.

Det er påregnelig med lokale utbedringer/reparasjoner.
