Damvegen 47, 2864 FALL

Befaringsdato: 30.04.2025    Rapportdato: 11.05.2025    Oppdragsnr.: 22537-1018    Referansenummer: VF1694  
Foretak: MEGLERPARTNER AS    Takstingeniør: Ola Kjeldsberg    Vår ref:

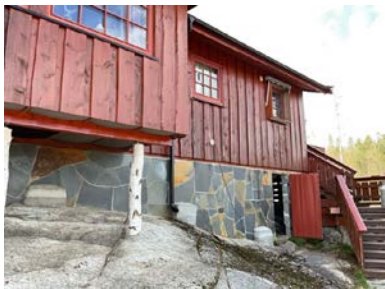
Punktfundamentering med kryperom.  
På fremsiden av hytta er det satt opp mur i Leca, med dør inn til kryperom.  
Denne er belagt med skifer.  
På de tre andre sidene er det påsatt bord i trevirke.

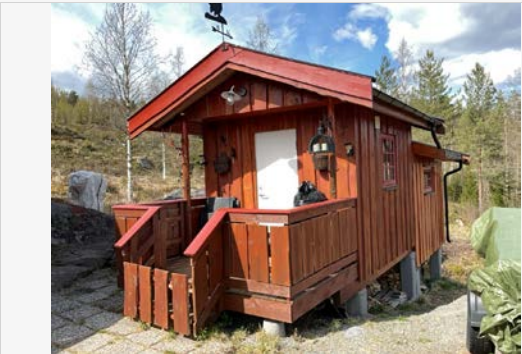
Anneks

Bygningen har vedlikeholdsbehov.
