Flott familiehytte med god standard

# Tilstandsrapport

Befaringsdato: 30.09.2025      Rapportdato: 16.10.2025      Oppdragsnr.: 18970-1974      Referansenummer: AT3604

Autorisert foretak: Abbedissen Taksering AS

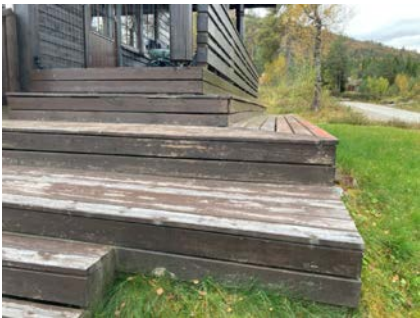
### TG 3 Utvendige trapper

Utvendige trapper:  
Tretrapp til terrasse.  
Vurdering av avvik:  
Det er ikke montert rekkverk.  
Konsekvens/tiltak:  
Rekkverk må monteres for å lukke avviket.  
Kostnadsestimat: 10.000-50.000kr.

Tretrapp til terreasse

- Rekkverk må monteres for å lukke avviket.

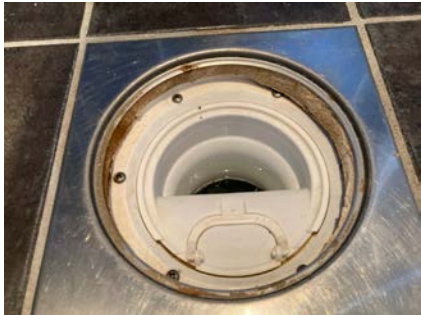
BAD - Sluk, membran og tettesjikt:  
Det er plastsluk og ukjent tettesjikt/membran.  
Vurdering av avvik:  
Membran kan ikke konstateres (ikke synlig og det foreligger heller ikke dokumentasjon).  
Mer enn halvparten av forventet brukstid er passert på membranløsningen.  
Det er ikke tilfredsstillende membran/tettesjikt på våtrommet.  
Konsekvens/tiltak:  
Uten membran/tettesjikt er det høy risiko for at vann trenger gjennom konstruksjonene og kan medføre fuktskader. I våtsonen over servant og rett utenfor dusjområdet er tettesjikt utilstrekkelig utfra dagens krav.  
Veggene er konstruert av bindingsverk kledd med stående panel med unntak av selve dusjsonen som er kledd med fliser. Basert på observasjoner er tettesjiktet gitt tilstandsgrad 3 (TG3). Denne vurderingen er gjort med følgende grunnlag:  
Membran/tettesjikt er ikke tilstede i deler av våtsonen. Konstruksjoner har bakenforliggende konstruksjoner som kan bli utsatt for fuktskader.

Konstruksjen har bakenforliggende konstruksjoner som kan bli utsatt for fuktskader

Kostnadsestimat: 100 000 - 300 000

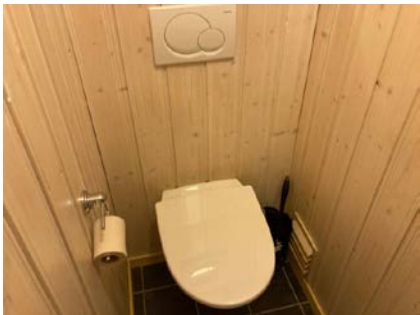
Toalettrom - Overflater og konstruksjon:  
Toalettrom med fliser på gulv og panel på vegger og tak. Innredet med veggmontert toalett og servant.  
Vurdering av avvik:  
Det er ikke påvist tilfredsstillende løsning for å synliggjøre lekkasje fra innebygget sisterner.  
Toalettrom har ingen ventilering fra rommet, NS 3600 krever mekanisk avtrekk for å kunne gi tg0/1.  
Konsekvens/tiltak:  
Mekanisk avtrekk bør etableres på toalettrom. Ved implementering av innebygget sisterner var det ikke krav om lekkasjesikring, konstruksjonen bør jevnlig observeres.  
Uten dreneringsløsning/lekkasjesikring kan lekkasjer pågå over lang tid uten å bli oppdaget.

Dette kan føre til omfattende fuktskader i omkringliggende byggematerialer.

- Mekanisk avtrekk bør etableres på toalettrom.
- Ved implementering av innebygget sistene var det ikke krav om lekkasjesikring, konstruksjonen bør jevnlig observeres.
- Uten dreneringsløsning/lekkasjesikring kan lekkasjer pågå over lang tid uten å bli oppdaget. Dette kan føre til omfattende fuktskader i omkringliggende byggematerialer.

Kostnadsestimat: 10 000 - 50 000

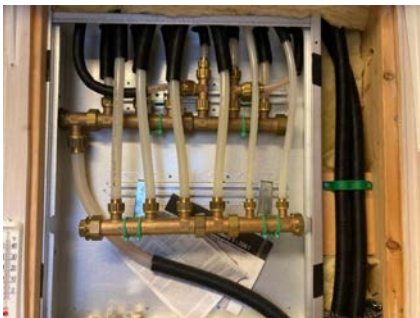
#### TG 2 Vannledninger

Vannledninger:  
Innvendige vannledninger er av plast (rør i rør). Det er besiktiget i rørskap.  
Vurdering av avvik:  
Det mangler tettemuffer i enden av varerør på rør-i-rør-system. Rørkursene på rør-i-rør system bør merkes. Det må monteres tettemuffer i enden av varerørene.

- Rørkurser på rør-i-rør system bør merkes.
- Det må monteres tettemuffer i enden av varerørene.

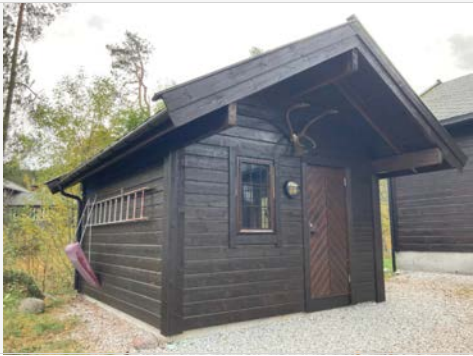
### Uthus

**Beskrivelse**  
Uthus oppført i lett bindingsverk med liggjande kledning som er beisa. Sperretak som er tekka med pappshingel  
Det er montert takrenner og nedløp i aluminium  
Innvendige vegger/tak er med trepanel  
Opplegg for straum.
