Tilstandsrapport

- Fritidsbolig
- Ljosnavegen 201, 5713 VOSSESTRAND
- VOSS kommune
- # gnr. 329, bnr. 2, fnr. 3

Befaringsdato: 30.09.2025 Rapportdato: 16.10.2025 Oppdragsnr.: 18970-1974 Referansenummer: AT3604

Autorisert foretak: Abbedissen Taksering AS

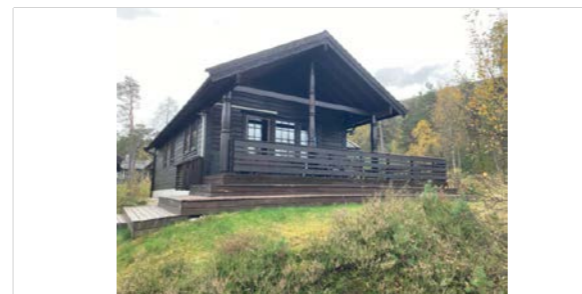
Dersom taket har en ru overflate, som takpapp, shingel, eller ru-takstein skal det monteres snøfangere dersom takvinkelen er 27 grader Takvinkel fra tegninger er oppgitt til 30 grader

Kostnadsestimat: 50 000 - 100 000

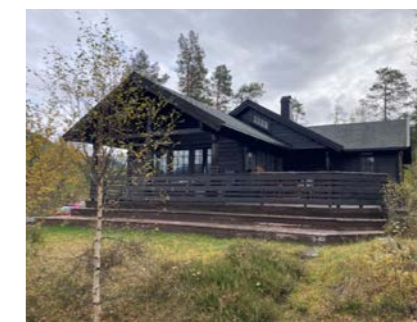
TG 2 Veggkonstruksjon

Veggene har bindingsverkskonstruksjon fra byggeår. Fasade/kledning har liggende bordkledning. Utevendige overflater er beisa i 2022

- Det må gjennomføres ytterligere undersøkelser.

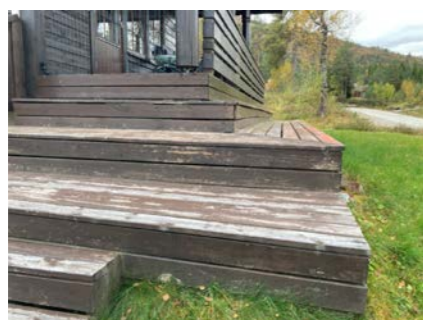
TG 3 Utvendige trapper

Tretrapp til terrasse

Utvendige trapper:
Tretrapp til terrasse.
Vurdering av avvik:
Det er ikke montert rekkverk.
Konsekvens/tiltak:
Rekkverk må monteres for å lukke avviket.
Kostnadsestimat: 10.000-50.000kr.

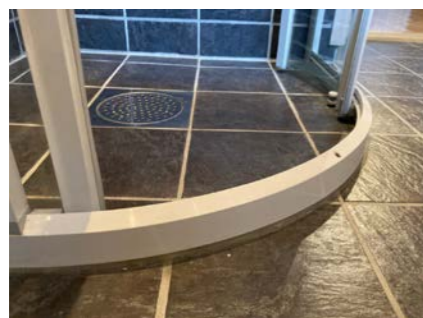
Kant ved dusj

- Vær oppmerksom ved bruk. For å få tilstandsgrad 0 eller 1 må gulvet bygges om, for å få riktig fall til sluk. Det vil imidlertid sjelden være økonomisk rasjonelt som et enkeltstående tiltak. Ved en eventuell renovering, påse at våtrommet bygges med riktig fall til sluk.

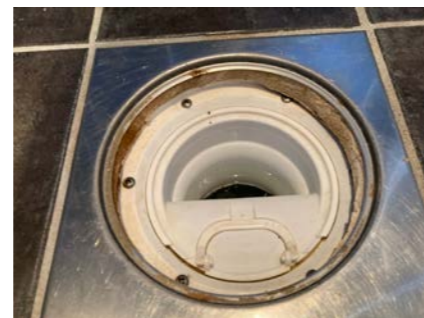
1. ETASJE > BAD (4,2 KVM)

TG 1 Sanitærutstyr og innredning

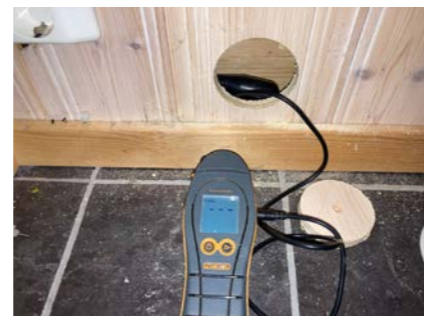
TG 0 Tilliggende konstruksjoner våtrom

Hulltaking er foretatt uten å påvise unormale forhold. Hulltaking er foretatt i under trapp vis a vis våtzone. Fuktkvotemåling (vekt%) i konstruksjonen ble målt til 0.

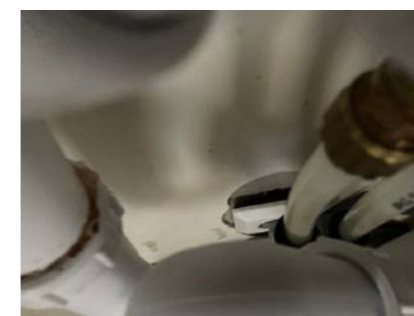
Støpsel i kjøkkenskap

Estimert kostnader gjelder kontroll av el-anlegg, Kostnader til utbedring vil bli avklart når det foreligger el-kontroll av anlegget

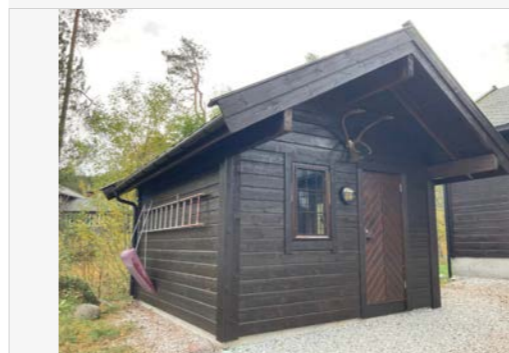
Uthus

Opplegg for stråum.

Bygget er ikke tilstandsvurdert ihht Forskrift til avhendingslova og NS3600. Dette er kun en enkel beskrivelse.

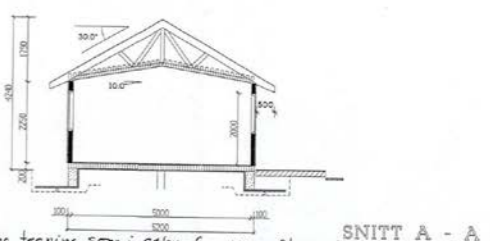
13.08.04 Samme tegning som i eskemal - rev. utførte tegningsprogram 1/8 av SK

ADH	Tilleggsnavn: Marit Brochmann og Jostein Nesse	Dato: 02.07.2004
DRAMMENS-HUS AS	Byggesaksnr: Brondsetdalen/Hauglia hyttefelt	Tegn: VS
HEMSETIND spv.	Kommune: Voss	Prosjekt: nass
Planer og snitt	Gnr: 329 Bnr: 3-2 Mål 1: 100 E-3	Tegning: 501
		Printet: 10.08.2004
