Rugdeveien 7B, 4318 SANDNES

**SANDVED Lys og tiltalende
leilighet**

Befaringsdato: 22.01.2025

Rapportdato: 24.01.2025

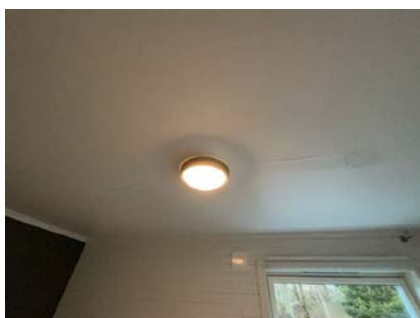
Det er påvist sprekk i malt papphimling på soverom, finérplater på gang og i stue er ufagmessig montert.

Sprekk i papphimling på soverom.

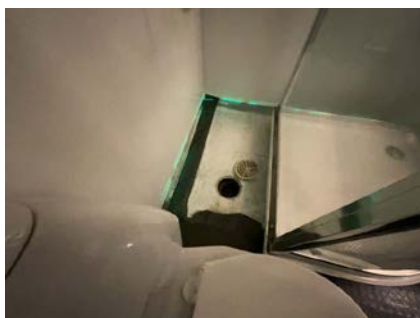
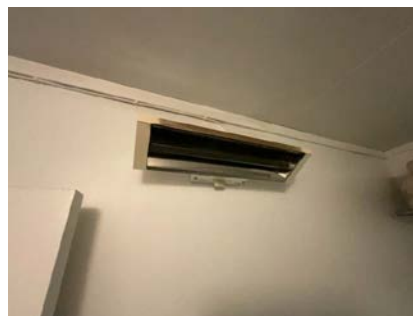
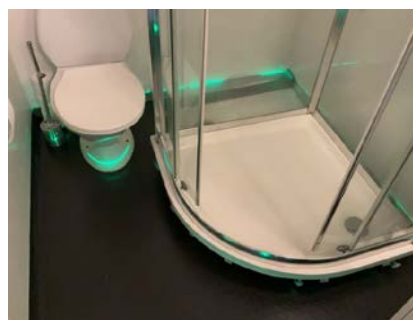
- Det er påvist avvik i fallforhold til sluk i forhold til krav i forskrift på byggetidspunktet.

- Våtrommet fungerer med dette avviket.

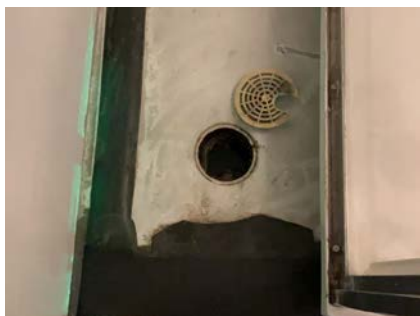
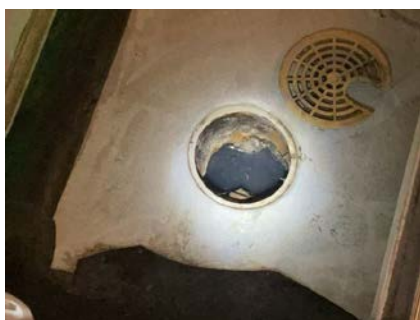
Tilstandsgrad 2 er gitt ut fra at det ikke er registrert brudd, eller annen skade.

Soilsluk og eldre belegg som tettesjikt.

- Overvåk tilstanden jevnlig. For å få tilstandsgrad 0 eller 1 må slukløsningen skiftes ut og sannsynligvis må også membransjiktet skiftes/utbedres. Det er imidlertid vanskelig å si noe om tidspunktet for når dette er nødvendig.
- Ut fra alder og teknisk levetider på tettesjikt, rør etc., anbefales oppgradering av baderommet på kort sikt. Tilstandsgrad 2 er gitt ut fra at det ikke er registrert brudd, eller annen skade.

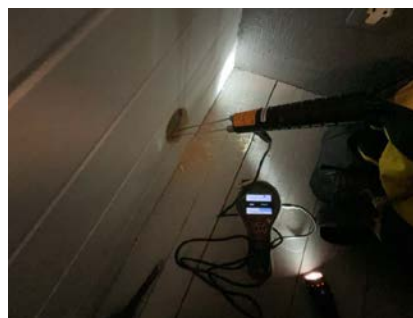
Veggen mellom bad og soverom er i massiv tre som det er lagt panel på i senere tid. Det ble ikke registrert indikasjon på fukt i trekonstruksjonene.

- Det bør etableres tilfredsstillende tilluft til våtrom f.eks. luftespalte ved dør e.l.

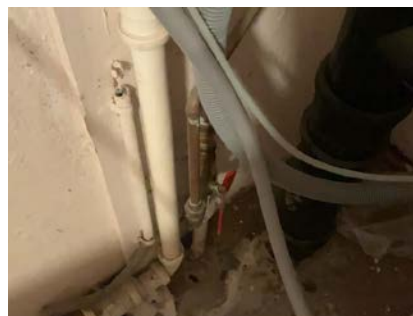
Hovedstoppekran for leiligheten er i vaskekjeller.

- Det er ikke behov for utbedringstiltak siden anlegget fungerer i dag, men ut ifra alder kan skader plutselig oppstå på eldre anlegg.

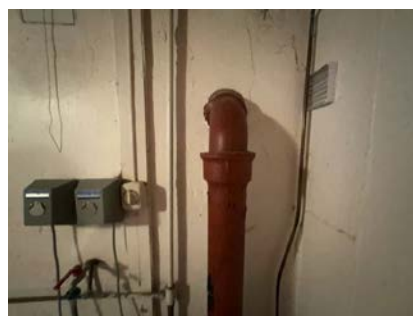
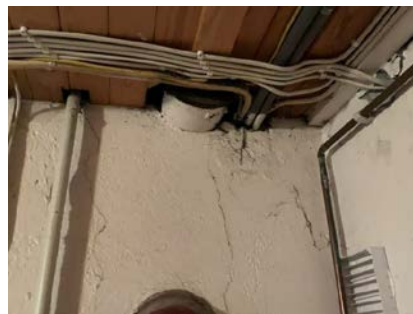
Synlige avløpsrør og sluk i badrom er i originalt støpejern.

- Det er ikke behov for utbedringstiltak siden anlegget fungerer i dag, men ut ifra alder kan skader plutselig oppstå på eldre anlegg.
- I forbindelse med oppgradering av våtrom vil det være naturlig med utskiftning av rør.

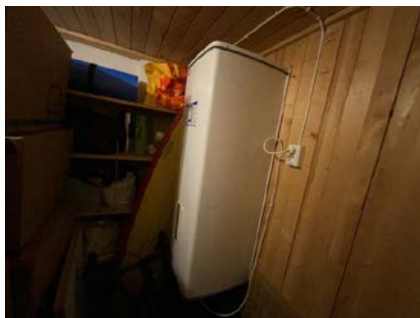
Bereder er montert i bod i kjeller.

- Det er ikke behov for utbedringstiltak siden tanken fungerer i dag, men ut ifra alder kan skader plutselig oppstå på eldre tanker.
- Det bør etableres tilfredsstillende el-tilkobling etter gjeldende forskrift.
