Marens vei 3, 4823 NEDENES

**Natvigheia/Nedenes - Innholdsrik
familiebolig i populært område -
Fin hage - Garasje - 4 soverom**

Tilstandsrapport

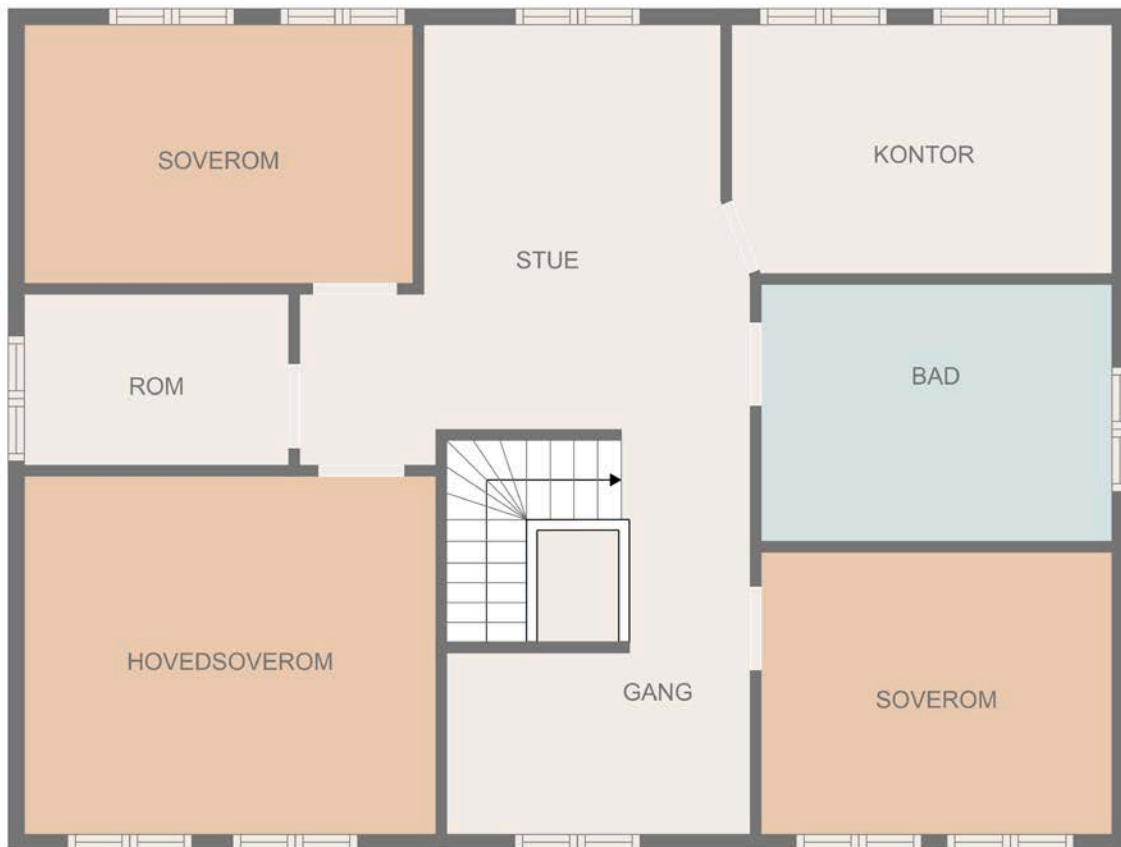
MÅL BEREGNES MED CUBICASA- TEKNOLOGI. DE ANSES Å VÆRE MEGET PÅLITELIGE, MEN IKKE GARANTERTE.

Plantegningen er ikke i målestokk og noe avvik kan forekomme.

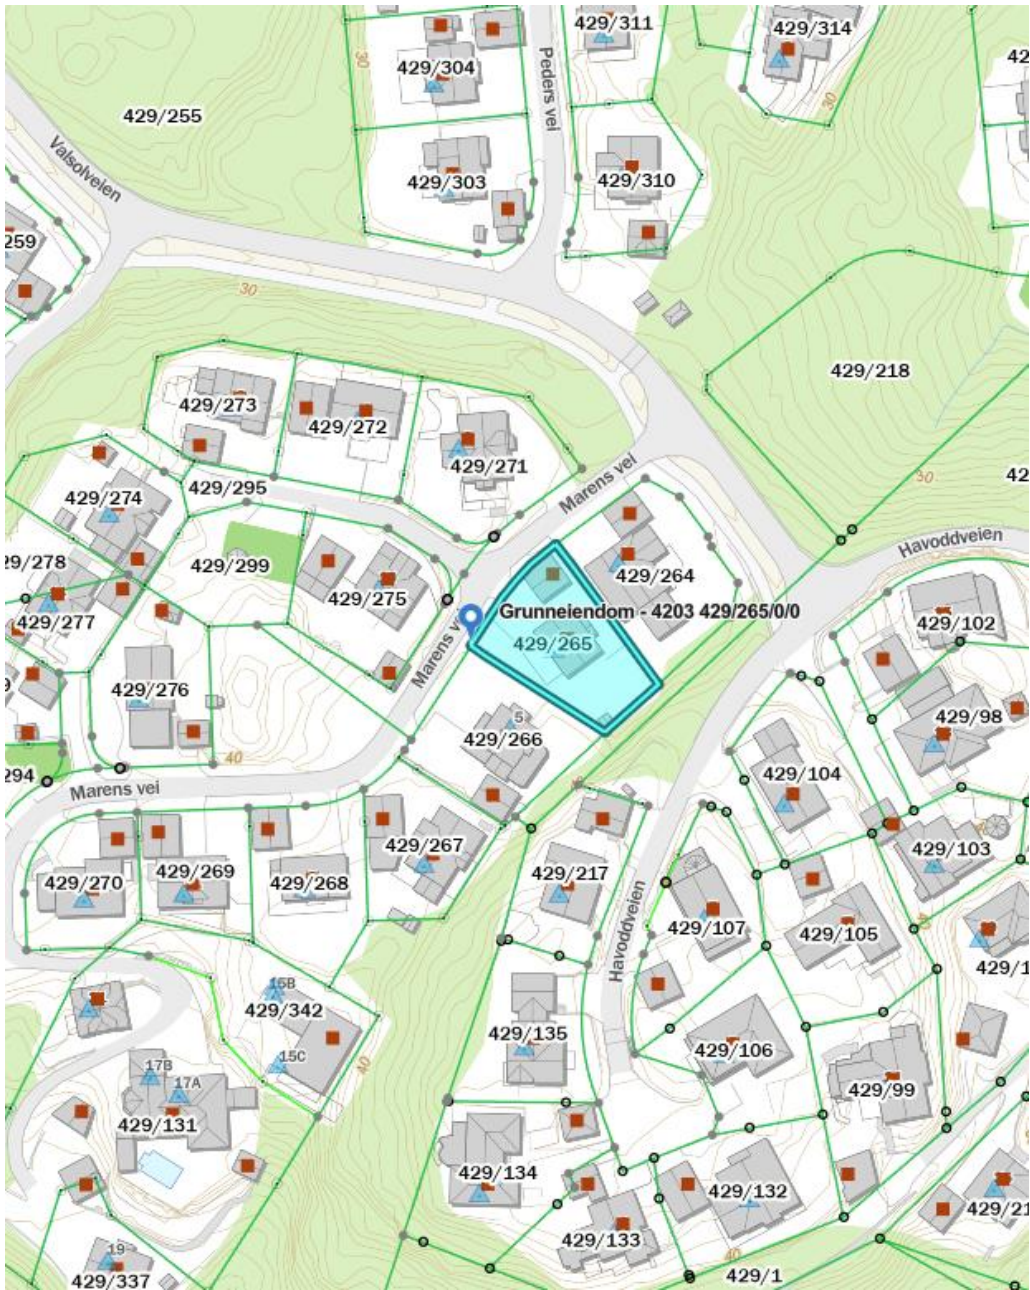
Utsnitt av LEDNINGSKART	Tegnforklaring:		
		Vannledning	
		Avløp fellesledning	
		Avløp spillvannsledning	
		Overvannsledning	
		Kum	
		Planlagte vann- og avløps- anlegg

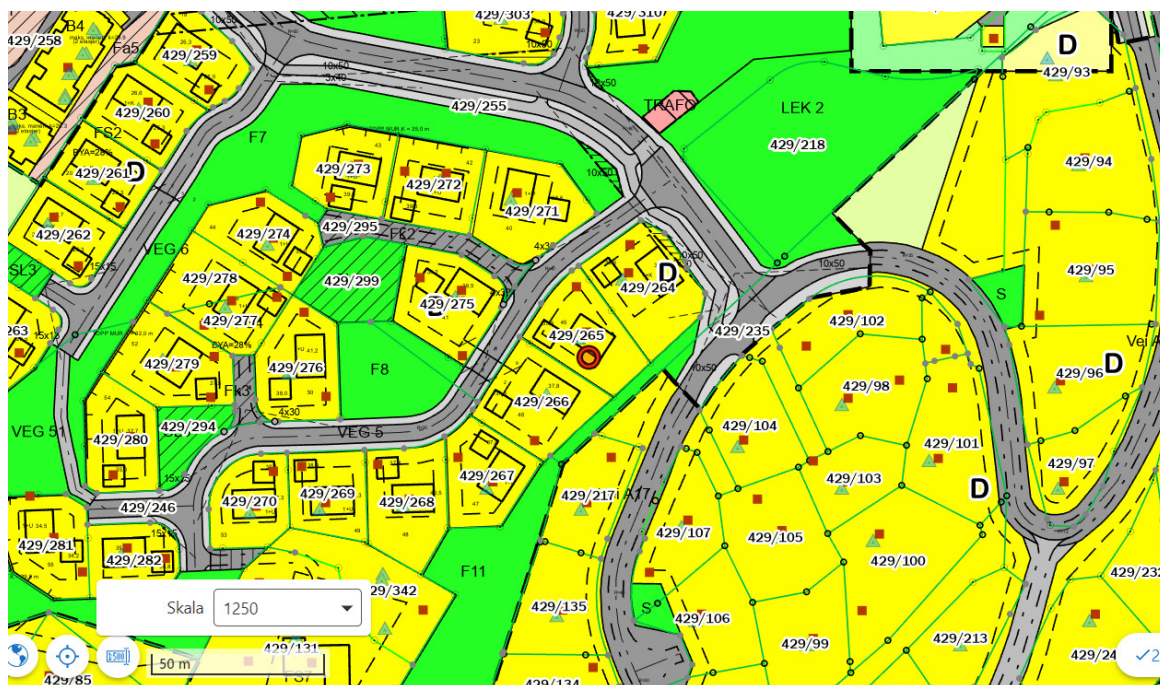
Fig. 1.2 Utsnitt av gjeldende reguleringsplan (Kartet er ikke målestokkholdig).

Med situasjonskart (Situasjonskartet er ikke juridisk bindende)

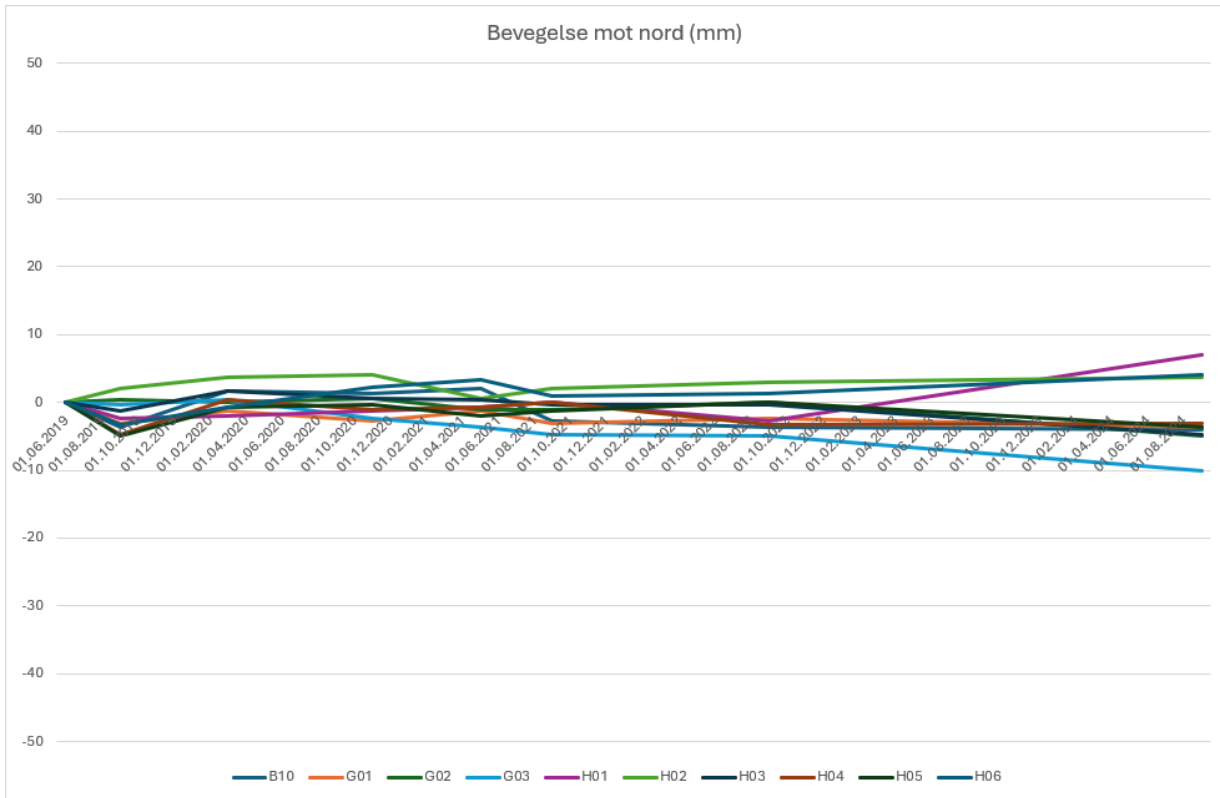
Figur 1 - Horisontalbevegelse nord-syd

Generelt vil vi kommentere at det ikke er noen trend i de horisontale bevegelsene – de varierer stort sett innenfor det som må anses å være måleuøyaktighet (figur 1 og 2).

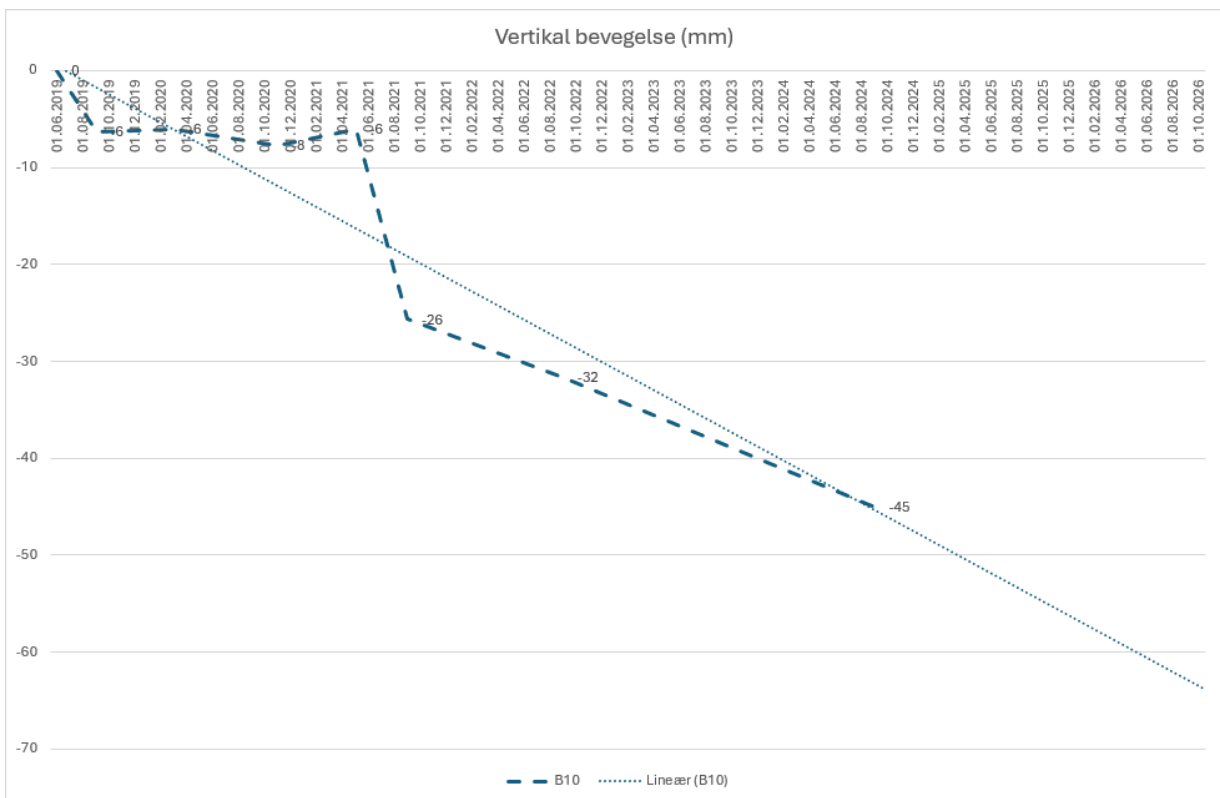
Figur 3 - Setninger på støttemuren mot nabo (kun ett målepunkt)

B10 – Mur mot nabo
Målepunkt G01.

Det er her vi finner de største setningene. Setningsutviklingen har vært jevn siden 2021 (figur 3). Før dette tidspunktet var setningsutviklingen mer ustabil og vi hadde mistanke om at muren var påvirket av frost i grunnen. Dette kan fortsatt være tilfelle, men sannsynligvis er muren også dårlig fundamentert. Totalt er det nå registrert 4,5 cm setninger i dette målepunktet – nesten en cm i året. Det er mye, og vi regner med at dette er tydelig for det blotte øye. Foreløpig anbefales ikke noe tiltak for støttemuren.
