Langedalsvegen 136, 5763 SKARE

**Moderne fritidsbolig med fin  
beliggenhet | 4 soverom, 2 bad og  
2 stuer | Flott terrasse og  
fantastiske solforhold!**

## Nøkkelinformasjon

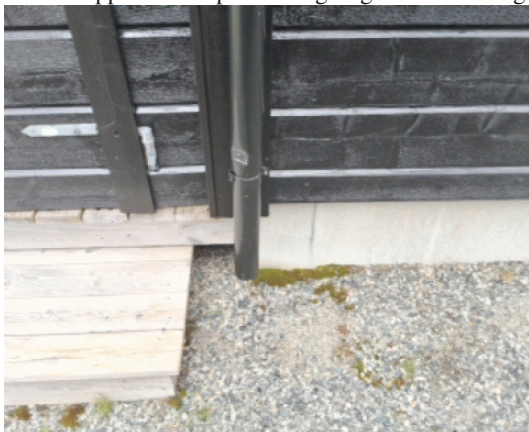
**Merknader:** Det er skade på nedløpet ved parkeringsplassen.

Det var oppholdsvær på befaringsdagen takrenner og nedløp er ikke funksjonstestet.

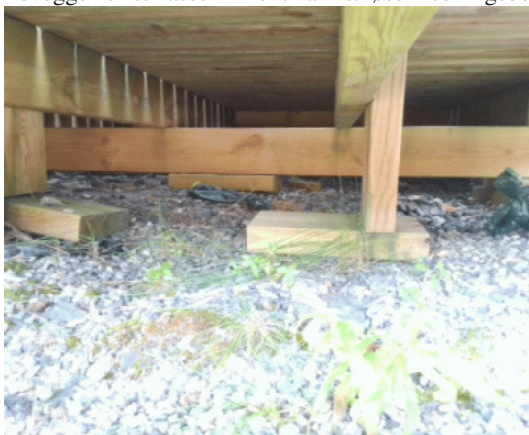
Boligen har treterrasser med spaltegulv.

**Merknader:** Bærekonstruksjoner til terrasseplatinger er i stor grad ikke synlig for inspeksjon og er ikke kontrollert. Det er observert understøttelse som ligger rett på terreng. Dette vil gi forkortet levetid på platinger. Leveggen til terrassen i front har litt løse kledningsbord.

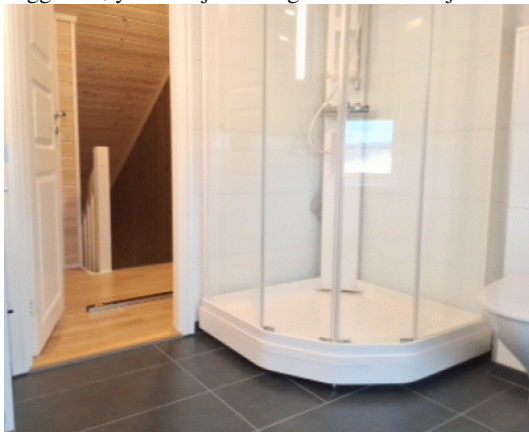
Overflatene på vegger er av baderomsplater. Himlingen er kledd med trepanel.

**Merknader:** Det er dør i våtsonen for dusjen som er av uegnet materiale. Våtzone for dusj er 1m ut fra dusjvegger i hele veggens høyde. Dusjen er avgrenset med dusjkabinett og ved hensynsfullt bruk er det ikke avdekket behov for tiltak.

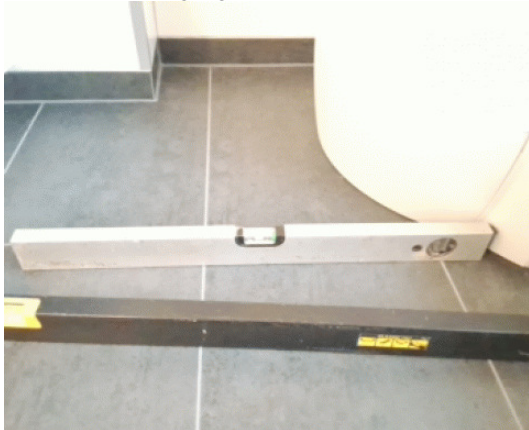
Det er påvist bom (hulrom) under fliser.

**Merknader:** Badegulvet har fall til sluk. Fallet går ikke langt nok ut i forhold til sluken sett i forhold til TEK 17 som badet vurderes ut fra. Tilstrekkelig fall vil være 1:50 minimum 0,8 m ut fra sluket dersom dusjen er over sluket. Hvis dusjen ikke er over sluket, må det også være fall 1:50 fra og med dusjens nedslagsfelt og til sluket. Resterende del av gulvet er relativt flatt men har noe motfall enkelte steder. Her er kravet at gulvet skal være uten motfall. Badet har dusjkabinett og er utført med oppkant. Badet vil kunne fungere med dette avviket, men eventuelt vannsøl fra dusj eller lekkasjevann fra vanninstallasjoner vil ha redusert avrenning mot sluk.

Det er ved banking registrert hulrom under noen fliser. Dette kan øke faren for oppsprekking av flis over tid.
