## Nøkkelinformasjon

# Flott 4-roms selveier i hyggelig nabolag - Usjenert hage - Flott utsikt fra terrasse - God

# Tilstandsrapport

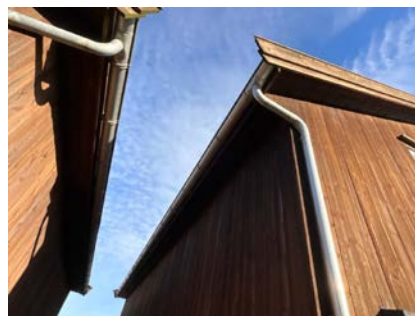
### ! TG I Veggkonstruksjon

Bindingsverkskonstruksjon kledd med stående Royal impregneret bordkledning. Kledningen ble sist overflatebehandlet i 2021 flg. selger.

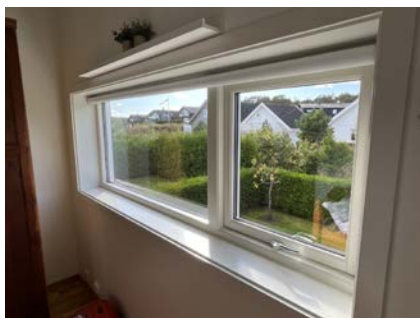
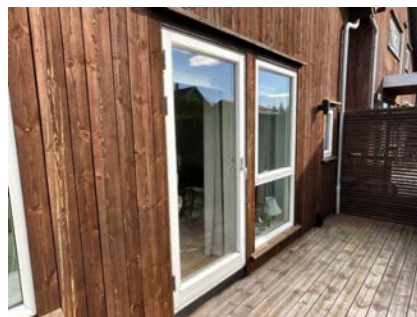
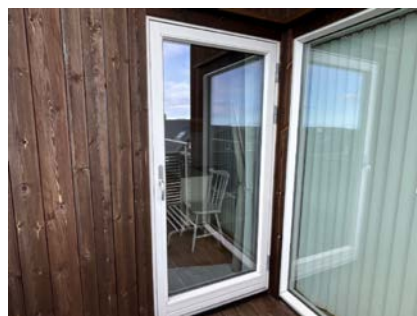
- Det er avvik:
- Det ble registrert noe svelleskade neders på dørblad til inngangsdør.

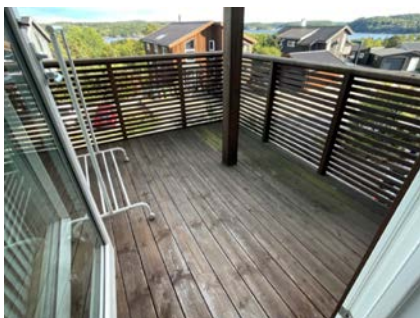
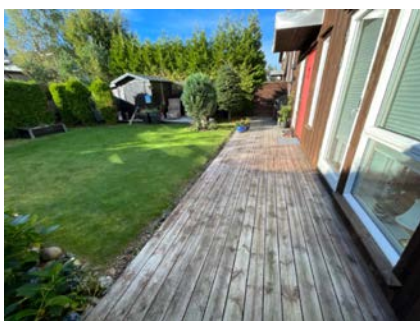
Terrassebord og rekkverk er av impregnert trevirke.

Balkong terrasse fremstod hovedsakelig i god stand, men med noe etterslep på vedlikehold.

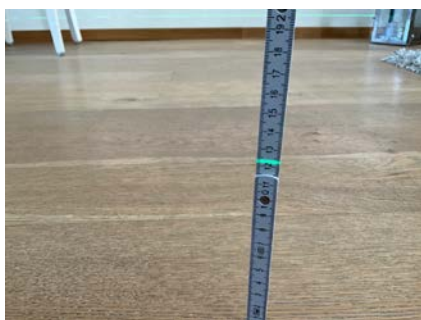
- Det er avvik:
  - Høydeforskjell målt på 2 meters lengde var stedvis mellom 10 - 20 mm. og mellom 15 - 30 mm. i hele rom. Dette er avvik som kvalifiserer til tilstandsgrad 2 og gis med bakgrunn i standardens krav til godkjente måleavvik.
  - Det ble registrert noe lokale svanker i område i stuen hvor det tidligere har vært plassert bokhylle. Årsak er mulig på grunn av begrenset trykfasthet i underliggende plater.

Utgangsstråle laser er 13,5 cm.

- Tiltak:
  - Oppretting er ikke prekært. For å få tilstandsgrad 0 eller 1 må høydeforskjeller rettes opp. Det vil imidlertid sjelden være økonomisk rasjonelt som et enkeltstående tiltak i en bolig som dette. Dersom boligen en gang skal renoveres, kan man vurdere slike tiltak. Ny eier må selv vurdere eventuelt behov for oppretting.
  - Gulvet fungerer med svankene. Ansees som et estetisk avvik.

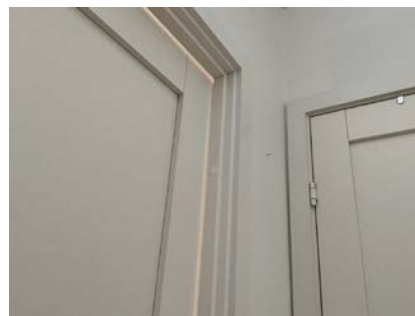
- Det er avvik:
  - Enkelte dører må ettertrekkes ved lukking.
  - Det ble registrert påbegynt svelleskade på dørrblad på bad i 2. etasje. Årsak er tidvis høy luftfuktighet i rom, mulig lav hastighet på avtrekksvifte, eller dårlig plassering av ventil. (omtalt i annet punkt)

Eksempel på dør som må ettertrekkes ved lukking.

- Tiltak:
  - Justering er påregnelig på enkelte dører.
  - Dør må påregnes utbedret. Årsak til skade bør videre undersøkes og utbedres.

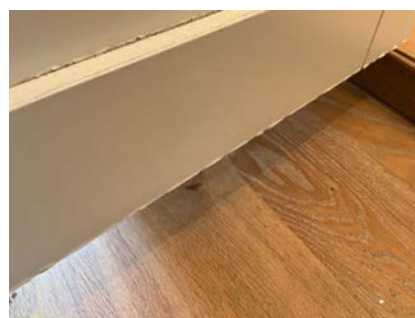
Påbegynt svelleskade på dørrblad på bad.

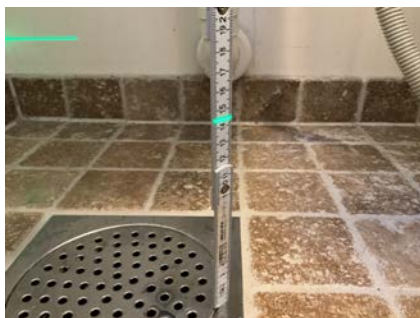
Fall på gulv ble målt til 10 mm.

- Det bør gjøres tiltak ved dører for at lekkasjesikring i rommet skal være tilstrekkelig iht. krav.

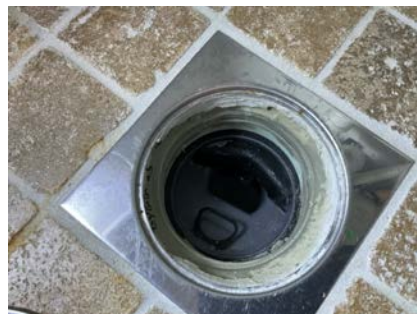
### TO 1 Sluk, membran og tettesjikt

Ukjente membran løsninger bak lister ved dør. Bildedokumentasjon foreligger ikke.

Det gjøres oppmerksom på at sluk jevnlig må rengjøres renses for å unngå oversvømmelser og for å ivareta tiltenkt effekt/funksjon.

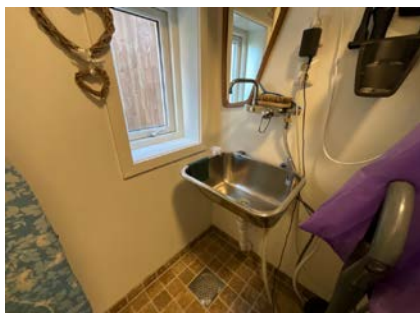
### TO 1 Sanitærutstyr og innredning

Rommet er innredet med utslagsvask, samt opplegg for vaskemaskin.

VVS-utstyr fungerte på befaringsdagen. Det ble ikke registrert avvik utover normal slitasje basert på alder og bruksbelastning, TG 1.

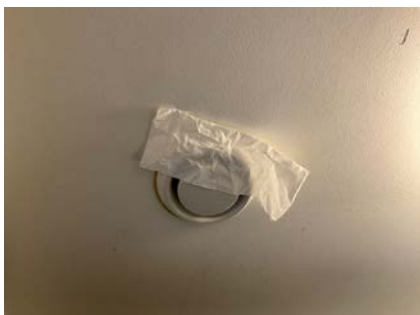
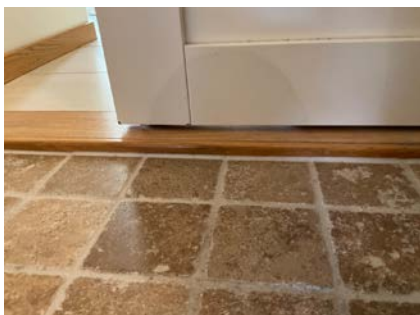
## TG 1 Ventilasjon

Våtrommet har avtrekk fra ventilasjonsanlegg. Avtrekksventil er plassert i himling.

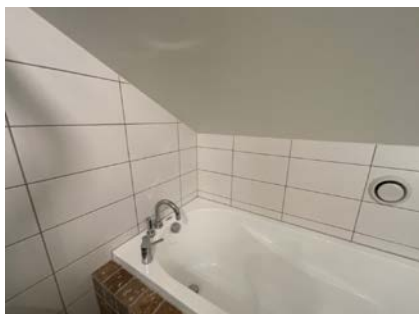
LOFT > BAD

- Det er avvik:
- Det er ikke tilstrekkelig fall på gulvet iht. lekkasjesikring og for bruksvann om det på et senere tidspunkt ønskes å dusjes direkte på flis.

- Tiltak:
- Lekkasjesikringen bør bedres ved at det etableres bedre membranoppkant ved dør. Utover dette fungerer rommet med avvik i fallforhold, så lenge det dusjes i kabinett og badekar med direkte rørforbindelser til sluk.

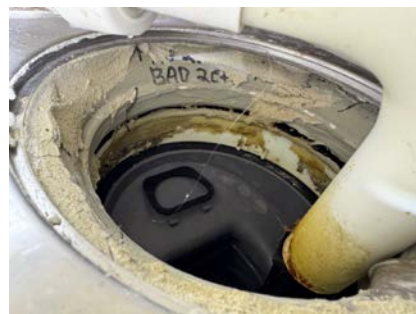
Ukjente membran løsninger bak lister ved dør. Billedokumentasjon foreligger ikke. Også omtalt i forrige punkt.

Det gjøres oppmerksom på at sluk under dusjkabinett og badekar, samt røropplegg må jevnlig rengjøres/renses for å unngå oversvømmelser og for å ivareta tiltent effekt/funksjon, da dette er en vesentlig del av lekkasjesikringen i rommet.

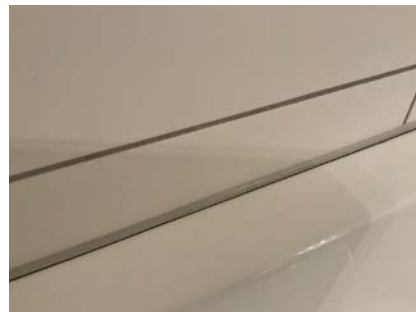
LOFT > BAD

Innredning fremstod i god stand, VVS-utstyr fungerte på befaringsdagen. Det ble ikke registrert avvik utover normal slitasje basert på alder og bruksbelastning, men det bør refuges mellom badekar og fliser, da det er noe slipp i elastisk fugemasse her.

Elastisk fuge med slipp bør refuges.

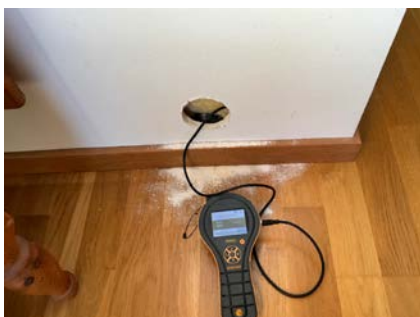
### TO 1 Tilliggende konstruksjoner våtrom

Hulltaking er foretatt uten å påvise unormale forhold.

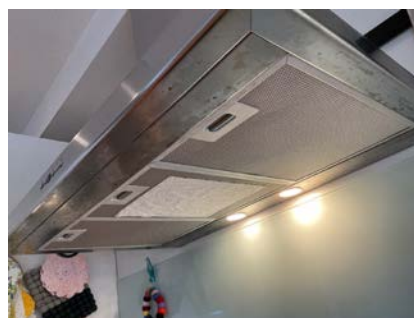
#### TO 1 Avtrekk

Kjøkkenventilator med avtrekk ut. Fungerte på befaringsdagen. Generelt anbefales det jevnlig rengjøring og rens av filter påregnes for å ivareta tiltenkt effekt.

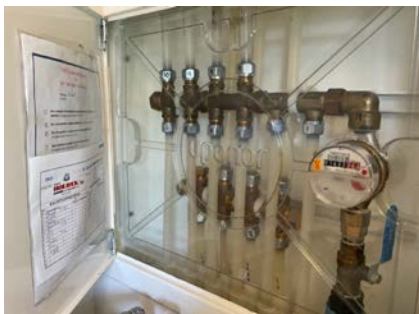
### ! TG 1 Vannledninger

Stoppekran påvist.

Det ble ikke registrert indikasjon på lekkasje. Rørarbeidet er montert av autorisert rørlegger og fremstår med fagmessig utførelse.

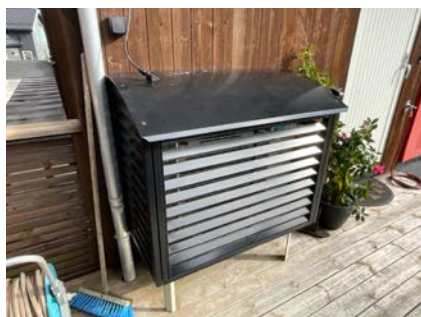
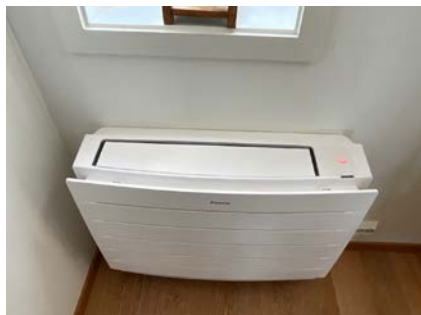
## Andre installasjoner

Boligen varmes blant annet opp via luft-til-luft varmepumpe fra 2023.

Varmepumpen fungerer fint.
