Elsa Laulas veg 15, 8658 MOSJØEN

**Moderne rekkehus med fantastisk utsikt og solforhold i rolig, barnevennlig område nær Mosjøen sentrum.**

# Moderne rekkehus med fantastisk utsikt og solforhold i rolig, barnevennlig område

| Tilstandsrapport ..... | 34 | |

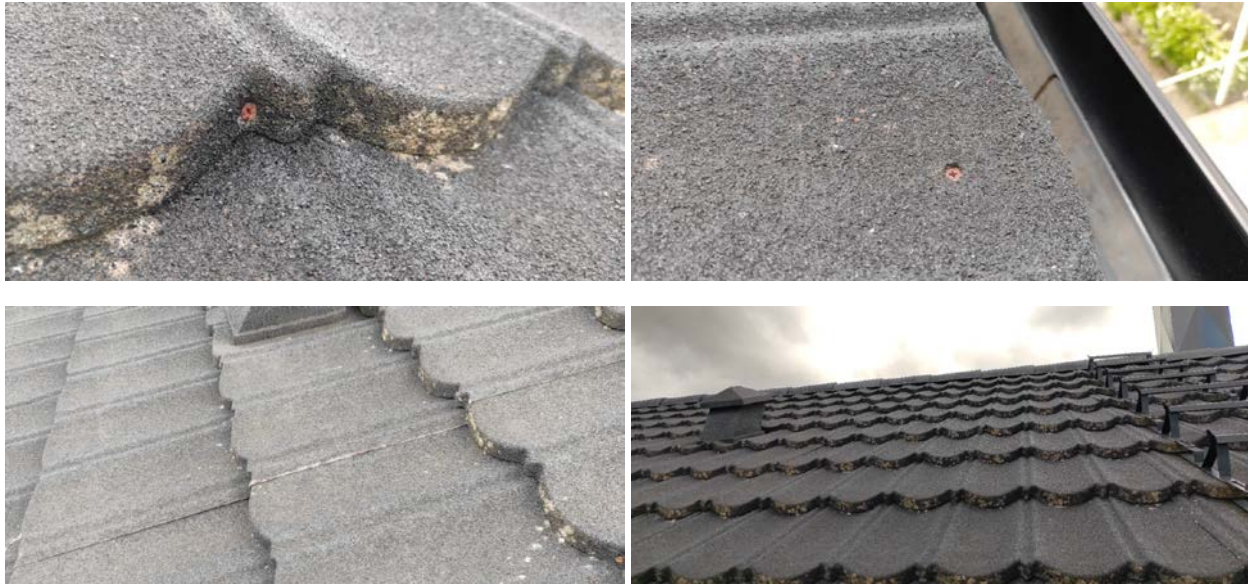
## TG 3 Nedløp og beslag

Renner og nedløp av metall fra byggeår.  
En luftehatt på taket.  
Takstige til pipen.  
Pipen er tekket med heldekkende beslag med bue.

- Det må monteres snøfangere for å oppfylle byggeårets krav.

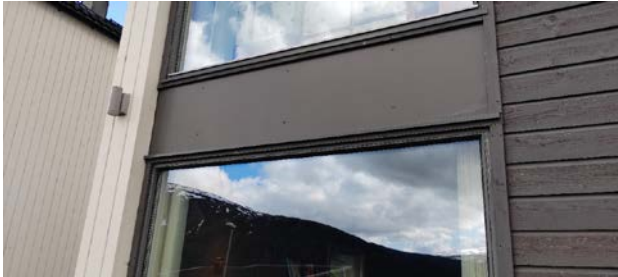
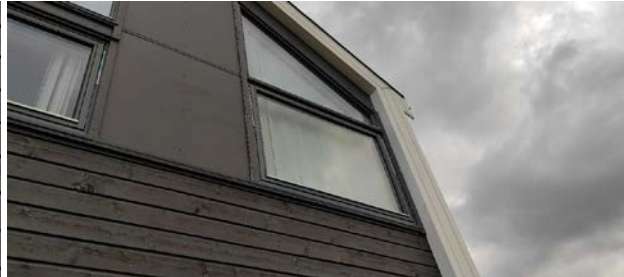
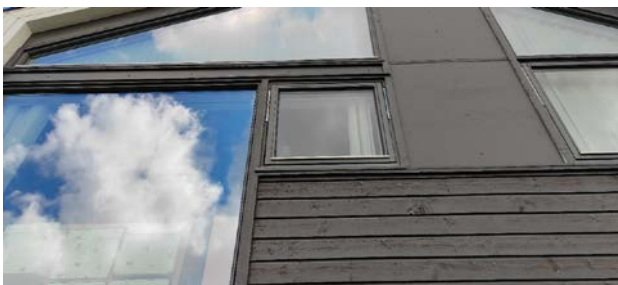
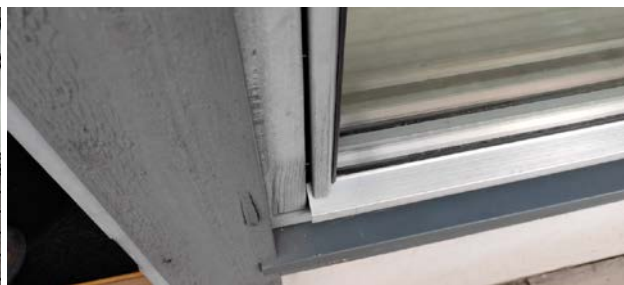
## Dører

Bygningen har malt hovedytterdør, malte balkongdører i tre og skyvebalkongdør i malt tre.

- Det er påvist avvik rundt innsettsdetaljer.
- Karmene i dører er værslitte utvendig og det er sprekker i treverket.

Det er rust på skrue til handtaket til skyvedøren.

Fukt kan trenge inn i treverket og føre til råteskader over tid, særlig ved hyppig nedbør.

Vedvarende fuktbelastning kan svekke karmen og dørbladet og føre til deformasjon eller luftlekkasjer.

Det bør påregnes at enkelte dører må få utført vedlikehold og justeres.

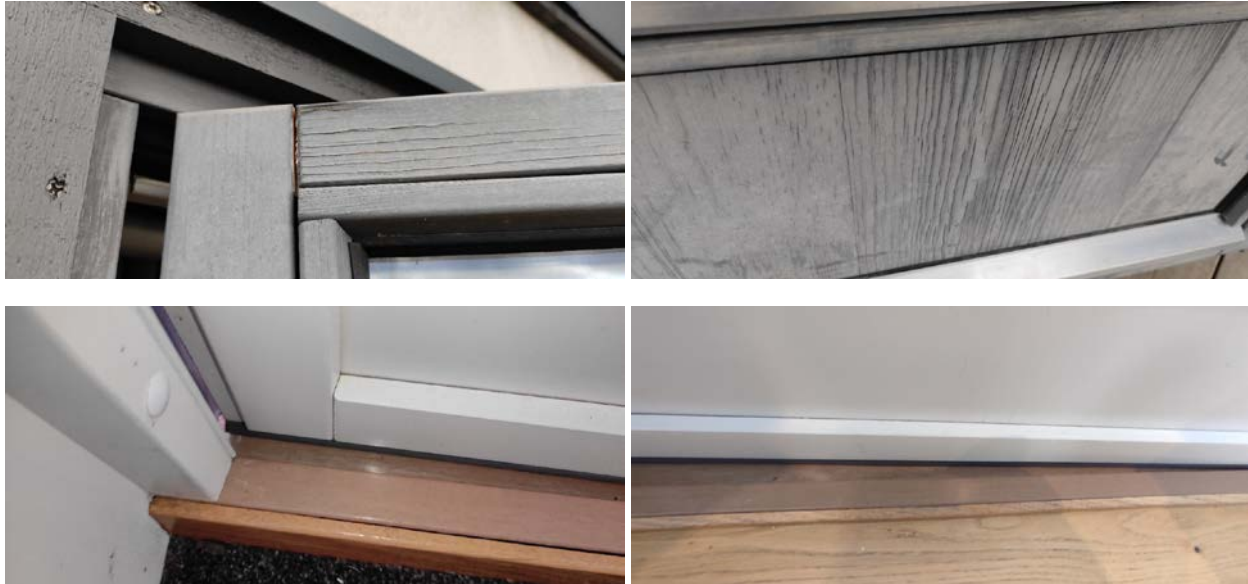
## TG 2 Balkonger, terrasser og rom under balkonger

Takterrasse på ca. 32,6 m<sup>2</sup> med rekkverk av laminert glass, håndlist og søyler av rustfritt stål. Rekkverket har en høyde på ca. 99 cm. Konstruksjon av tre innfestet i bygningskroppen. Adkomst via dør fra stuen.

- Rekkverk må monteres for å lukke avviket.

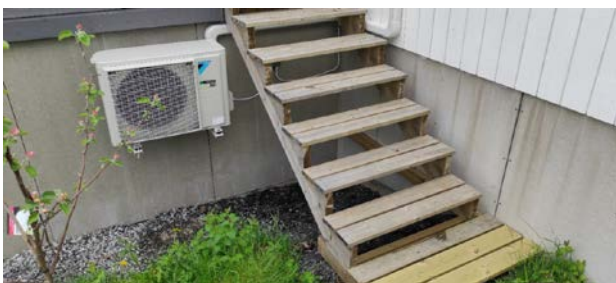
Trapp av tre til altan.

Nivåforskjeller på mer enn 0,5 meter må sikres med rekkverk.

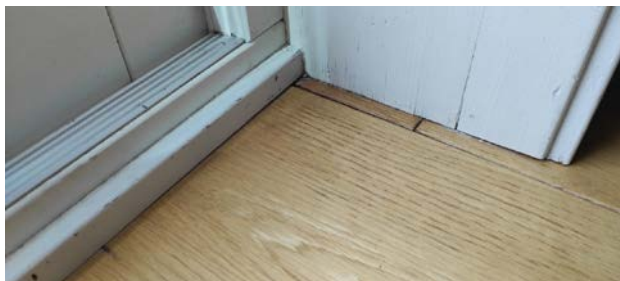
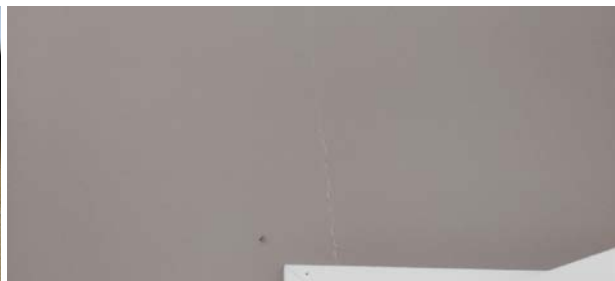
Overflater bør utbedres eller skiftes.  
Det anbefales nærmere undersøkelser av fuktsvell i parkett ved skyvedør.

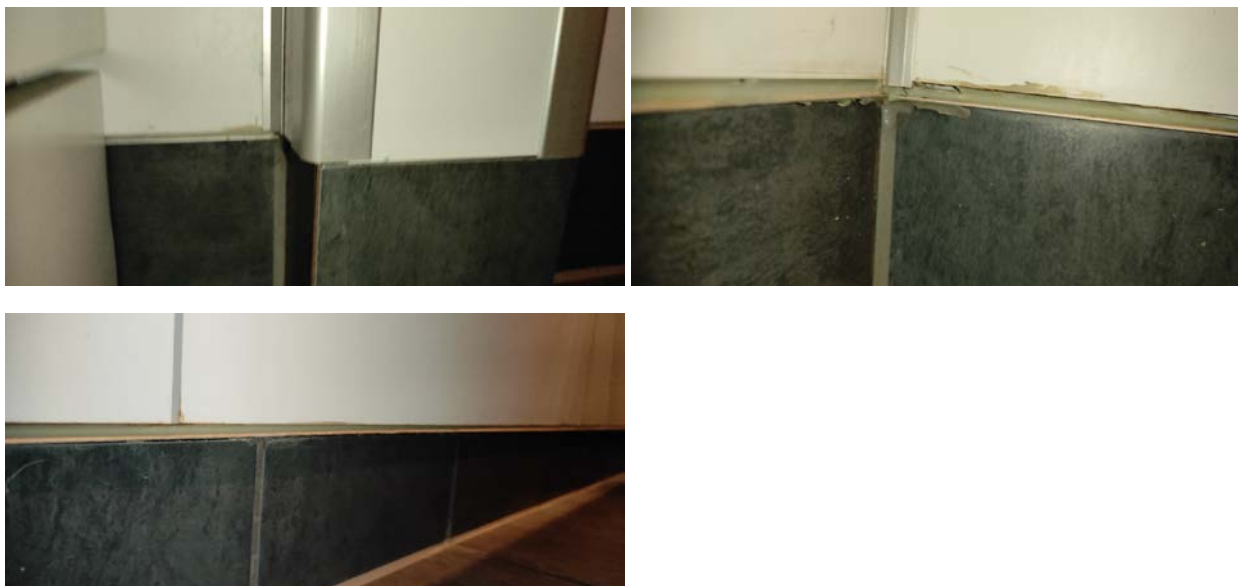
## SOKKELETASJE > BAD/VASKEROM

- Det er påvist avvik i fallforhold til sluk i forhold til krav i forskrift på byggetidspunktet.

- Til tross for avviket i fall/høydeforskjell til sluk, vil gulvet fortsatt kunne lede vann mot sluket, men med redusert effektivitet. Dette kan potensielt øke risikoen for vannansamling i enkelte områder av badet.

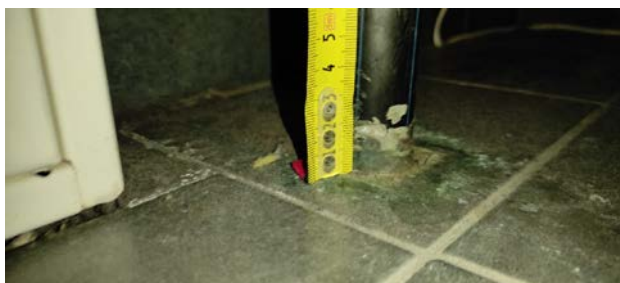
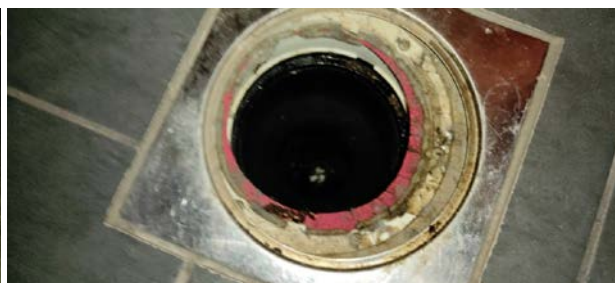
- Ved utettheter i membran/tettesjikt er det høy risiko for at vann trenger gjennom konstruksjonene og kan medføre fuktskader.

Generelt bør man unngå rørgjennomføringer i gulvet, men kan man ikke unngå det må membranen trekkes opp på avløpsrøret i en høyde minst 25 mm over tenkt vannspeil.

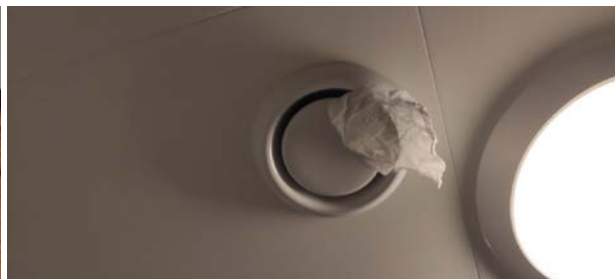
Det er avtrekk via ventil i himling tilkoblet balansert ventilasjonsanlegg og tilluft via luftespalte under dørbladet.

Funksjonstest av avtrekk.

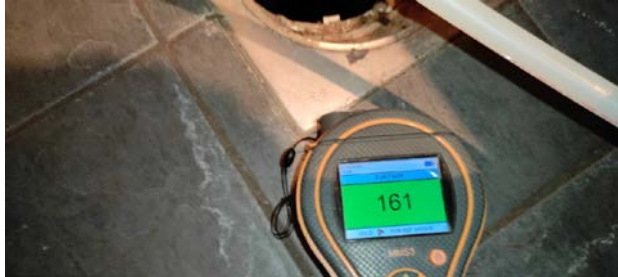
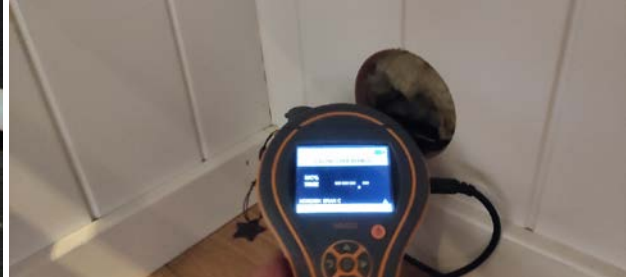
## 2. ETASJE > BAD

- Det er tegn på fuktskader nederst på våtromsplater.

- Det må foretas utbedring av skadede plater.
- Dersom det ikke gjøres tiltak vil fuktopptaket i platene føre til oppsvelling og utett tettesjikt med fare for videre fuktskade i tilstøtende konstruksjoner.

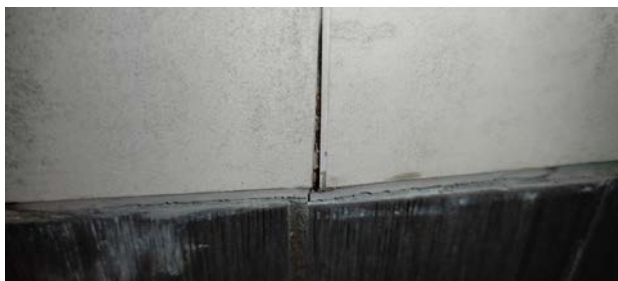
## 2. ETASJE > BAD

Det ble utført fuktsøk på gulvet i området rundt sluken, og det ble ikke registrert forhøyede fuktverdier.

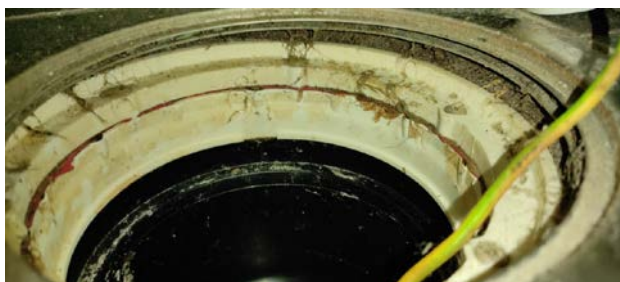
Våtrommet har plastsluk og smøremembran med ukjent utførelse.

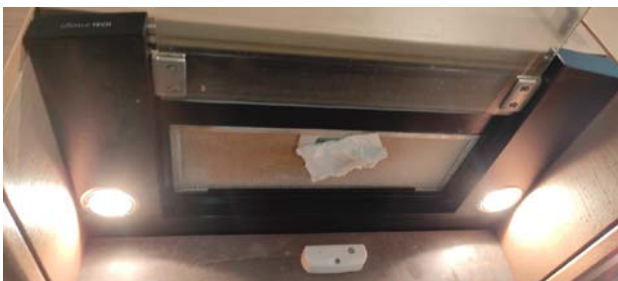
Kjøkkenventilator med avtrekk ut via vegg.

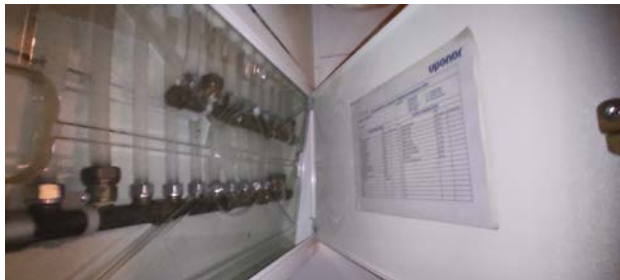
Vannledninger av plast (rør i rør).  
Hovedstoppekran og rørskap plassert på vaskerom.  
Tilfredsstillende vannmengde/trykk ved samtidig tapping i kraner.

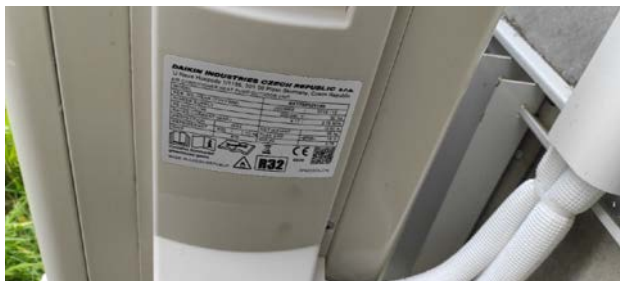
- Anlegget må sjekkes av fagperson, som må utføre eventuelle tiltak på anlegget.

For å sikre varmepumpens levetid anbefales det derfor å utføre service hvert 2. eller hvert 3. år.

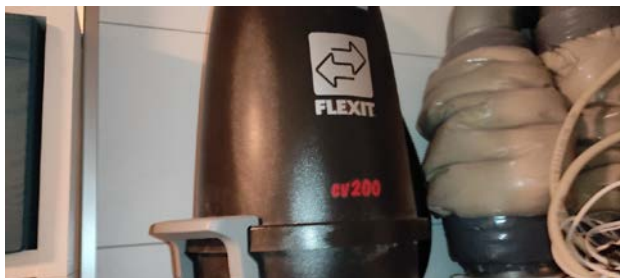
Sugeenhet av merket Flexit cv 200 plassert i vaskerom. Sentralstøvsugeren ble ikke funksjonstestet ved befaringsdato.

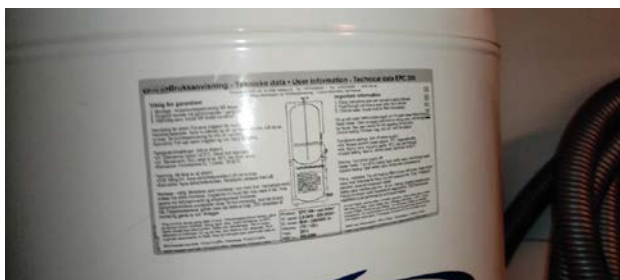
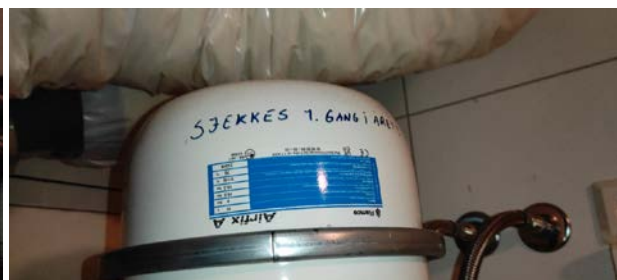
Dobbeltmantlet bereder på ca. 170 og 120 liter av merket Oso EPC 300 fra byggeår plassert i sokkeletasjen. Bereder er tilkoblet vannbåren gulvvarme.
