Hanaveien 15, 4327 SANDNES

**HANA/SENTRUM - Tiltalende  
selveierleilighet med sentral  
beliggenhet  
Parkering i lukket anlegg**

Befaringsdato: 11.04.2024    Rapportdato: 16.04.2024    Oppdragsnr.: 12162-1435    Referansenummer: JY5700  
Autorisert foretak: TAKST TEAM AS    Sertifisert Takstingeniør: Asbjørn Frafjord    Vår ref: 4730

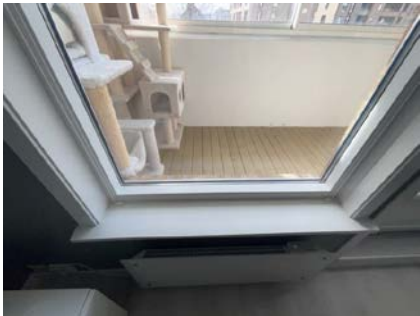
### ! TG 1 Vinduer

Bygningen har aluminiumsbekledde trevinduer med 2-lags glass.

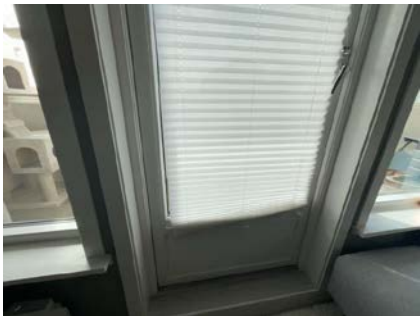
### ! TG 1 Dører

Bygningen har malt ytterdør.

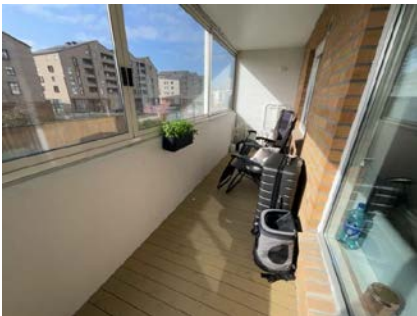
### ! TG 1 Balkonger, terrasser og rom under balkonger

Innglasset balkong ut fra leiligheten.

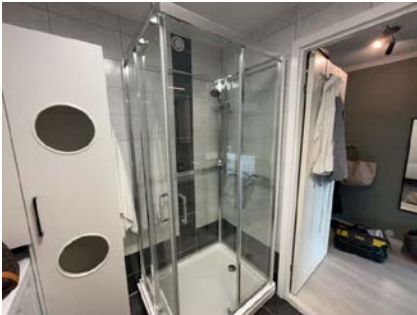
### ! TG 2 Overflater vegger og himling

- Det er vindu/dør med ikke fuktbestandige materialer i våtsonen (ved vask, dusj, badekar, osv.), løsningen eller byggematerialet er uegnet

- Det må gjøres tiltak for å lukke avviket.

**Kostnadsestimat:** Ingen umiddelbar kostnad

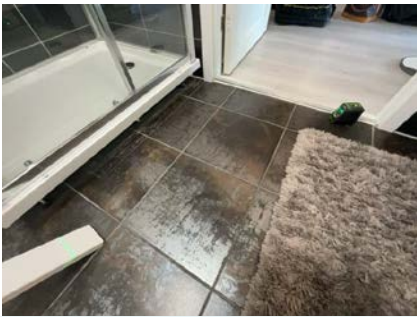
### ! TG 2 Overflater Gulv

- Det er påvist avvik i fallforhold til sluk i forhold til krav i forskrift på byggetidspunktet.
- Det er påvist at høydeforskjell fra topp slukrist til gulv/synlig topp membran ved dørterskel er mindre enn 25 mm.

- Våtrommet fungerer med dette avviket.

**Kostnadsestimat:** Ingen umiddelbar kostnad

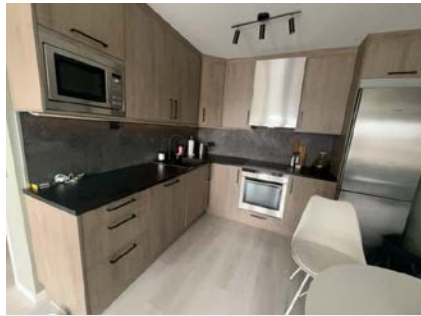
### 2. ETASJE > STUE/KJØKKEN

Kjøkkenet har innredning med glatte fronter. Benkeplaten er av laminat. Det er kjølfryseskap, oppvaskmaskin, komfyr og platetopp.

Årstall: 2021 Kilde: Eier

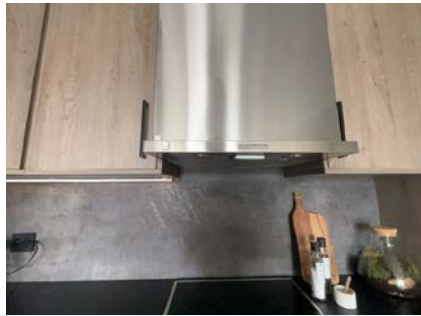
#### TG 1 Avtrekk

Det er kjøkkenventilator med avtrekk ut.

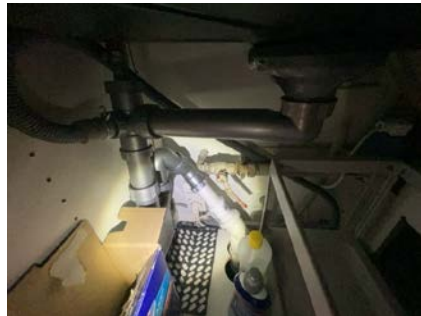
#### TG 2 Avløpsrør

Det er avløpsrør av plast.

- Det er ikke behov for utbedringstiltak siden anlegget fungerer i dag, men ut ifra alder kan skader plutselig oppstå på eldre anlegg.

Kostnadsestimat: Ingen umiddelbar kostnad

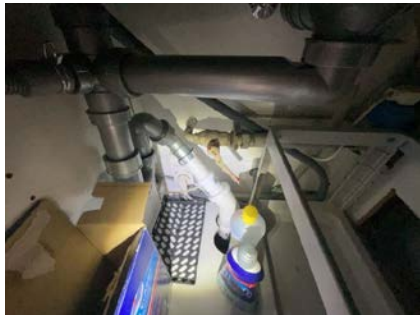
Varmtvannstank,TG2  
Varmtvannstanken er på ca 120 liter,  
Vurdering av avvik:  
- Det er ikke påvist tilfredsstillende el-tilkobling av varmtvannstank iht. gjeldende forskrift.  
Tiltak  
- Det bør etableres tilfredsstillende el-tilkobling etter gjeldende forskrift.

Ukjent alder på bereder

- Det bør etableres tilfredsstillende el-tilkobling etter gjeldende forskrift.
