HALLBJØNNSEKKEN

Kruskefurvegen 20

# Tilstandsrapport

Kruskefurvegen 20 , 3880 DALEN

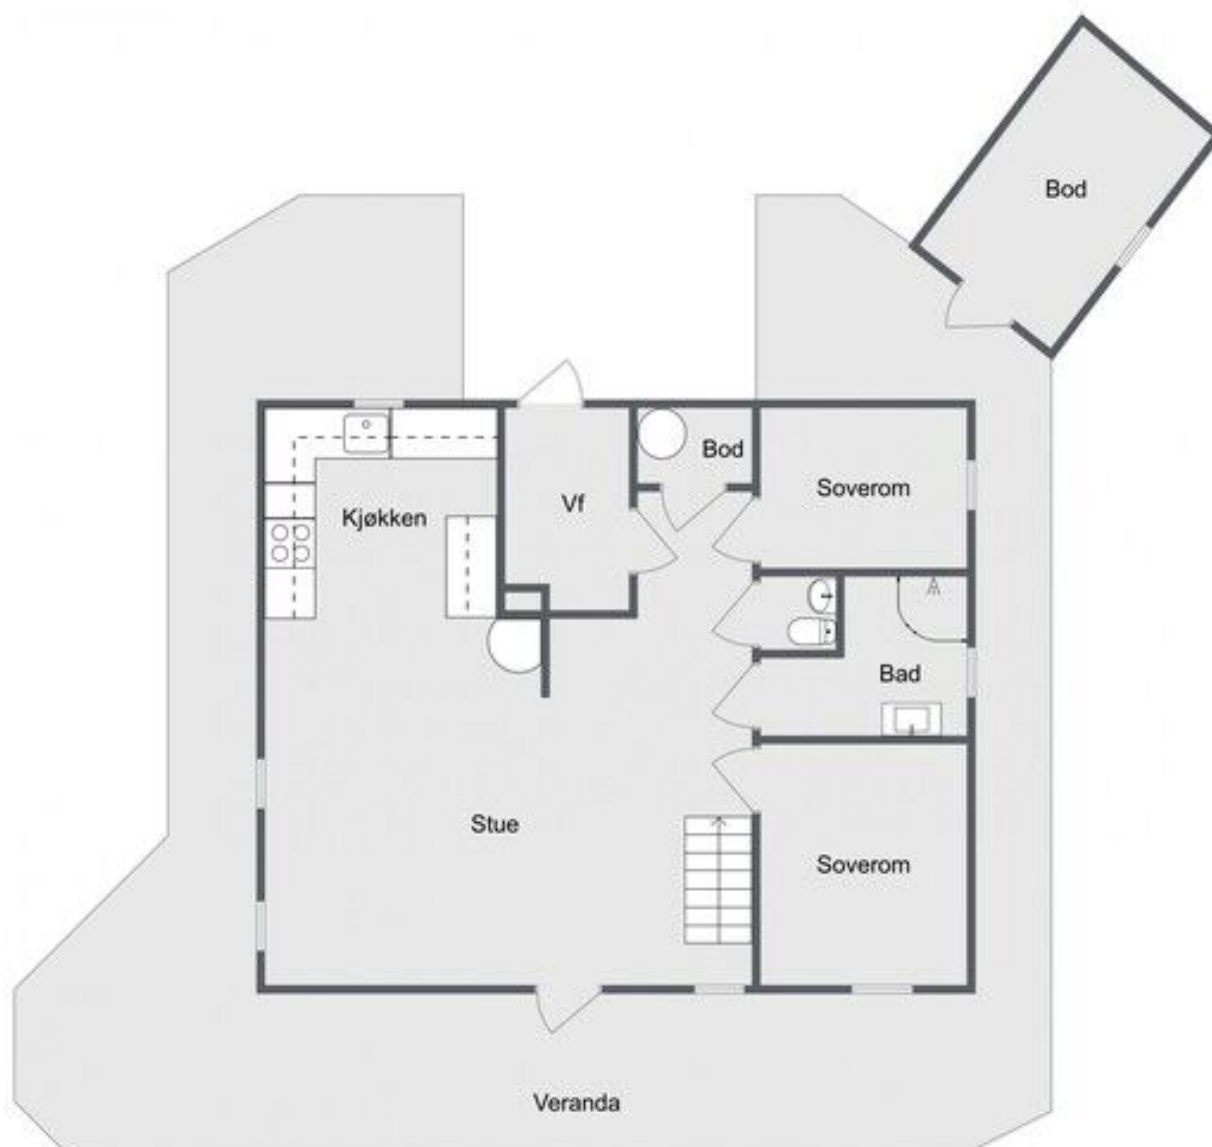
## 1. Etasje

Plantegningen er ment som en illustrasjon og noe avvik vil forekomme. Megler/selger tar ikke ansvar for evt feil

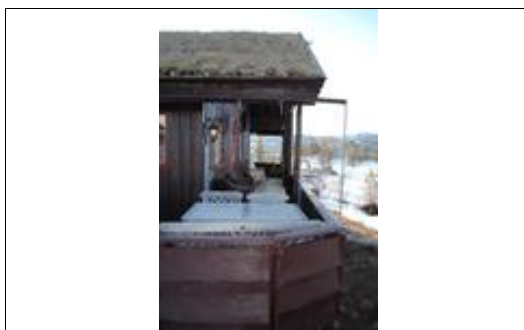
Delvis overbygget veranda.
