Tilstandsrapport

Boligbygg med flere boenheter

Haukåsveien 22 C, 4560 VANSE

# gnr. 106, bnr. 126, snr. 2

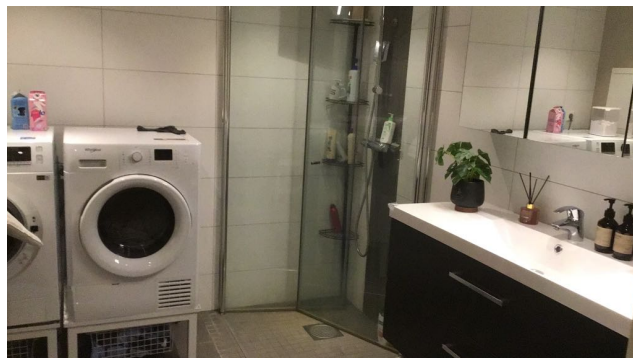
Det er fliser på vegger, gulv og malt slett tak, en malt vegg.
Det er montert baderomsinnredning med nedfelt vask, toalett, dusjvegger og opplegg for vaskemaskin.
Det er balansert ventilasjon og vannbåren gulvvarme.

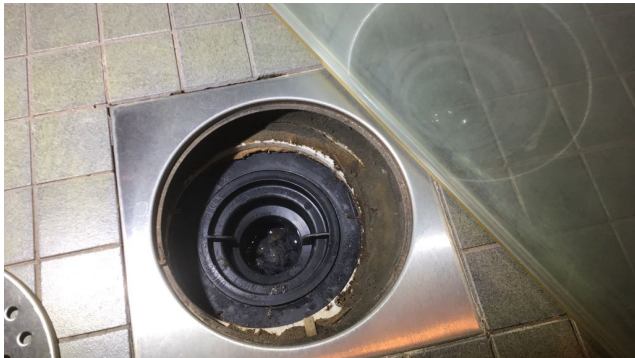
TG 1 Sluk, membran og tettesjikt

Det er plastsluk og synlig sluk mansjett under klemring som tettesjikt

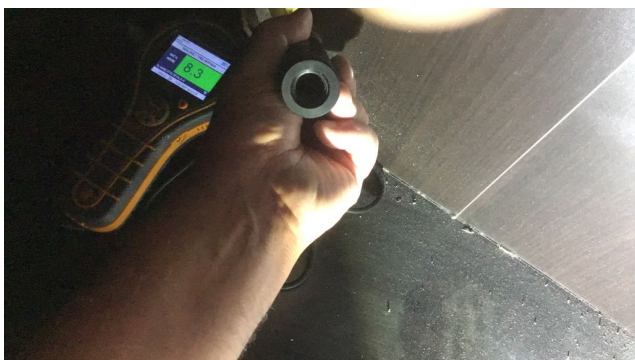
! TG 1 Tilliggende konstruksjoner våtrom

Hulltaking utført i soveroms skap bak vannskap
Ikke påvist unormale fuktverdier på kontrollert område. 8,3 vektprosent

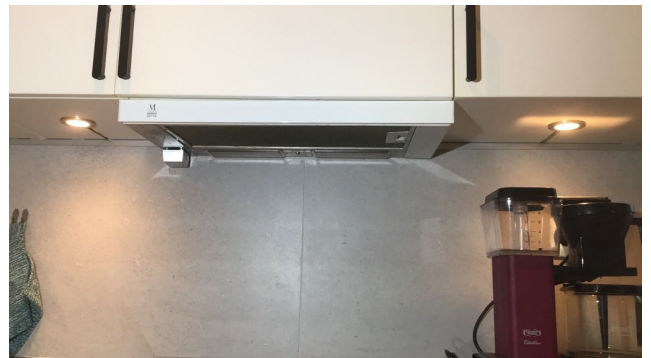
! TG 1 Avtrekk

Ventilator med utlufting ut.
Det ble registrert komfyrvakt under kjøkkenventilatoren.

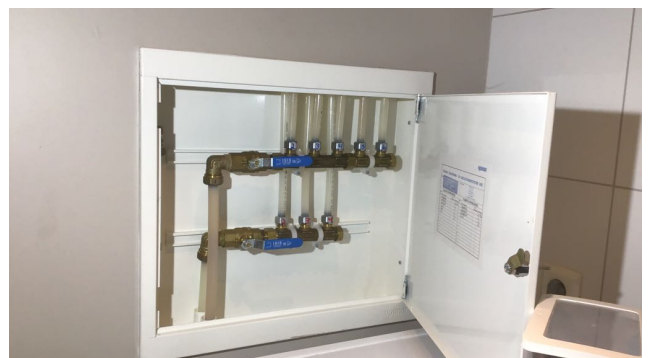
! TG 1 Vannledninger

Vannskap med dreneringshull for lekkasje med rør i rør montert i teknisk rom.
Vannmåler i felles bod, stoppekran montert i vannskap.

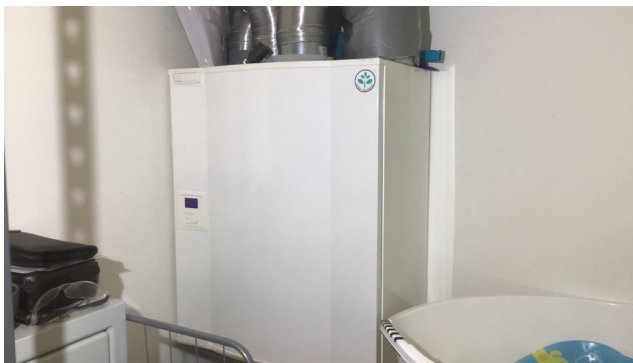
! TG 1 Ventilasjon

Balansert ventilasjon montert i teknisk rom.

Etter nedføring av innvendig tak er ventil delvis tildekket, dette anses som et lite problem

Anbefaler videre kontroll av anlegget i henhold til produsentens service og vedlikehold program etter produsentens anvisninger.

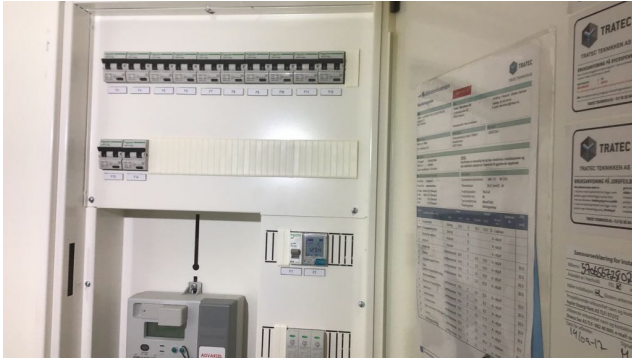
TG 1 Elektrisk anlegg

Sikringsskap med automatsikringer og kursfortegnelse plassert i teknisk rom

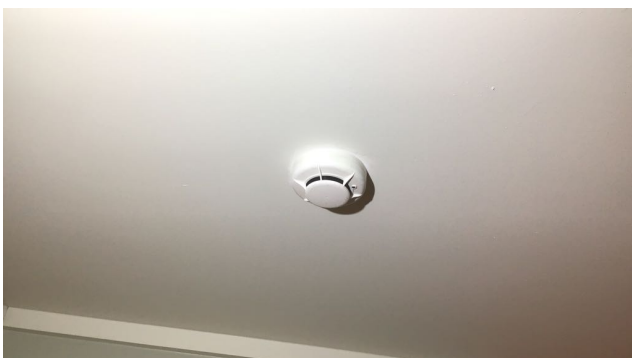
! TG 0 Branntekniske forhold

Leiligheten har felles brannvarslings systemer montert i leiligheten.
Brannslukningsapparat montert i teknisk bod
